佐野いこいの森緑地

五丁田公園

大谷田南公園

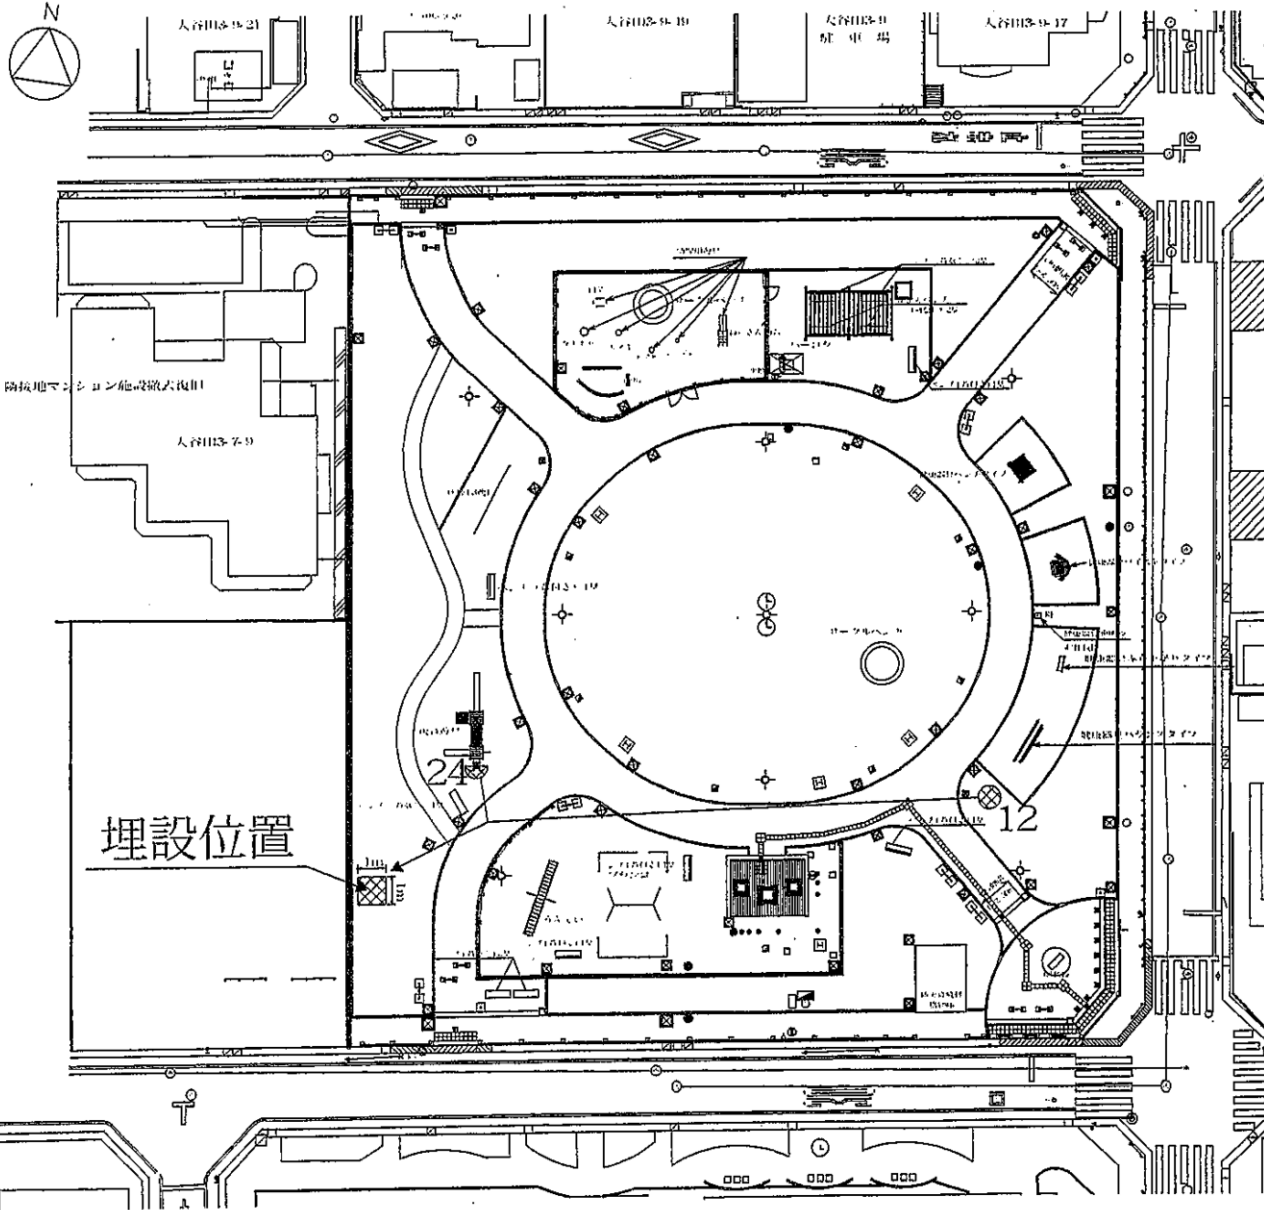
測定の結果、地表高50cmの地点で区の指標値である $0.25\mu\text{Sv/h}$ 以上の地点については、減対策を実施したところ、指標値を下回りました。

No.	測定施設	測定箇所	測定数値 ($\mu\text{Sv/h}$)		
			1m	50cm	5cm
12	植込地 (落葉樹)	根元	0.24	0.27	0.2
24	複合遊具	階段下	0.22	0.25	0.3

- No.12 対応箇所 植込地
対応方法 地表2~3cmの土の入れ換え
- No.24 対応箇所 複合遊具
対応方法 チップ舗装除去

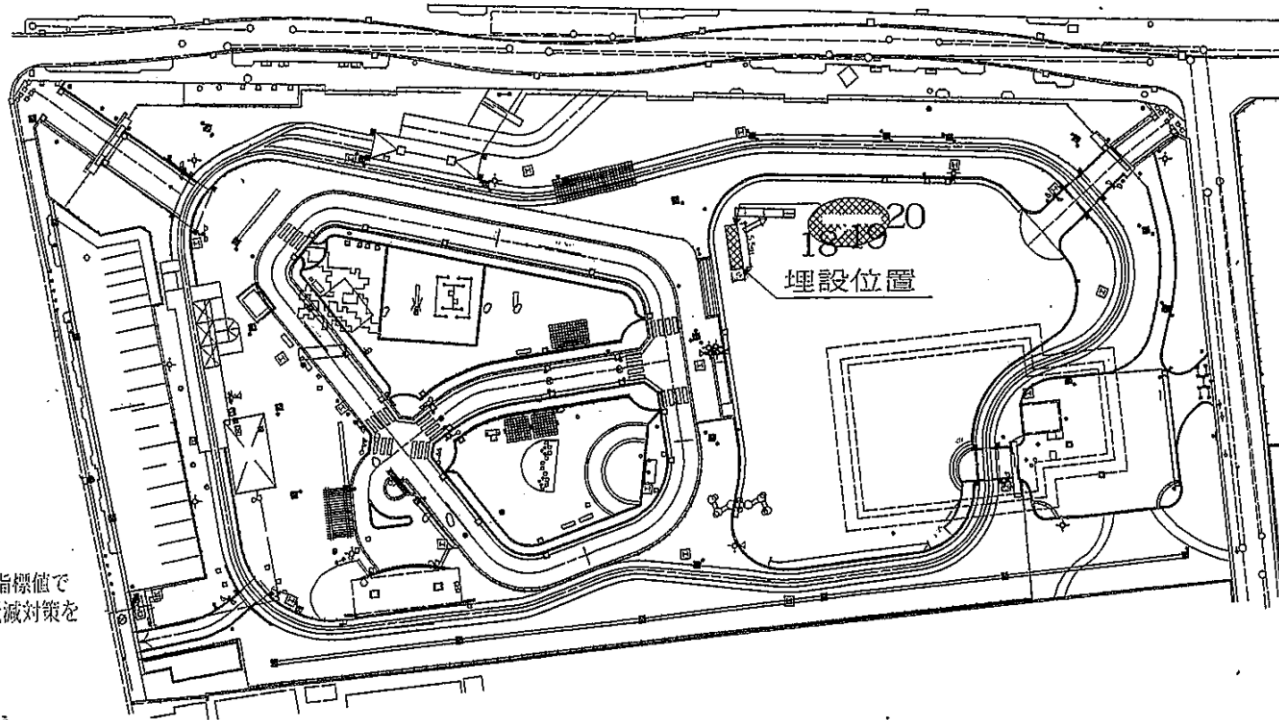
測定の結果、地表高50cmの地点で区の指標値である0.25 μ Sv/h以上の地点については、低減対策を実施したところ、指標値を下回りました。

No.	測定施設	測定箇所	測定数値 (μ Sv/h)		
			1m	50cm	5cm
広場					
18	複合遊具	滑り面下 (チューブ)	0.24	0.27	0.25
19		ステップ下	0.25	0.28	0.29
20		滑り面下 (連続)	0.24	0.28	0.40

対応箇所 複合遊具
対応方法 地表約5cmのチップ舗装入れ換え

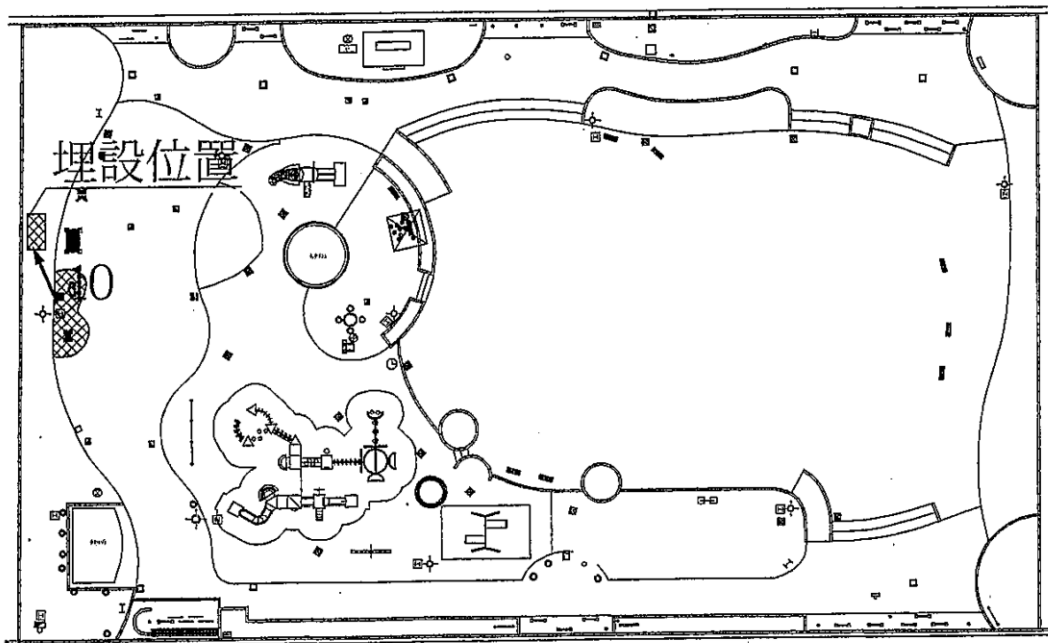
北三谷公園

測定の結果、高さ50cmの地点で区の指標値である $0.25\mu\text{Sv/h}$ 以上の地点については、低減対策を実施したところ、指標値を下回りました。

No.	測定箇所	測定箇所 (材質)	測定数値 ($\mu\text{Sv/h}$)		
			1m	50cm	5cm
10	スプリングバー	土系	0.22	0.25	0.28

対応箇所：No.10 スプリングバー
対応方法：地表3cmの土の入替え

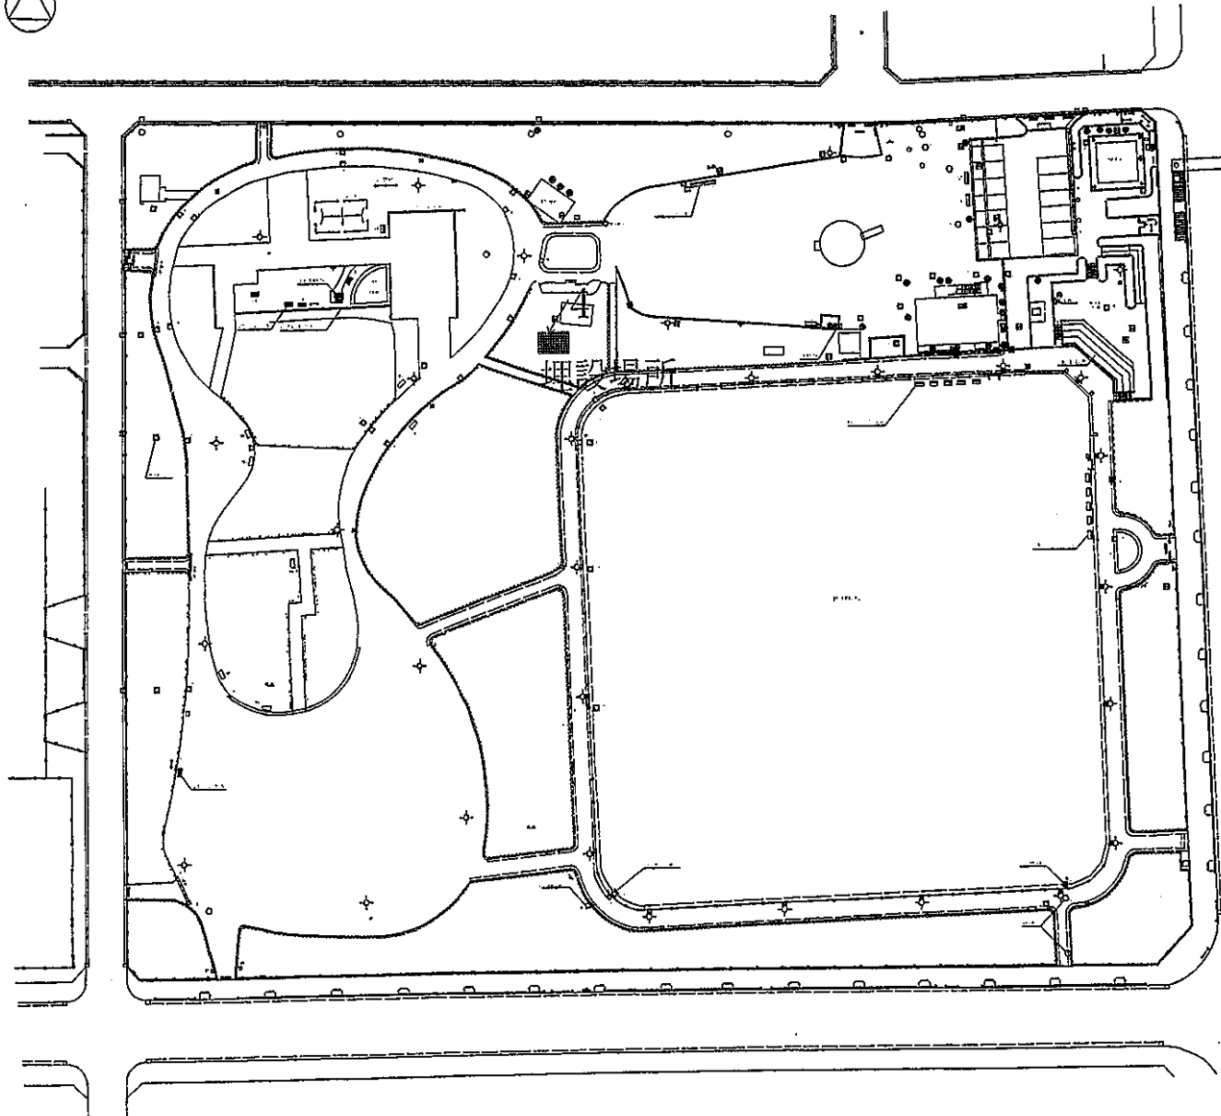
保木間公園

測定の結果、高さ50cmの地点で区の指標値である $0.25\mu\text{Sv/h}$ 以上の地点については、低減対策を実施したところ、指標値を下回りました。

No.	測定箇所	測定箇所 (材質)	測定数値 ($\mu\text{Sv/h}$)		
			1m	50cm	5cm
4	ストックヤード前	土系	0.19	0.28	0.29

対応箇所：ストックヤード前
対応方法：地表5cmの土の入替

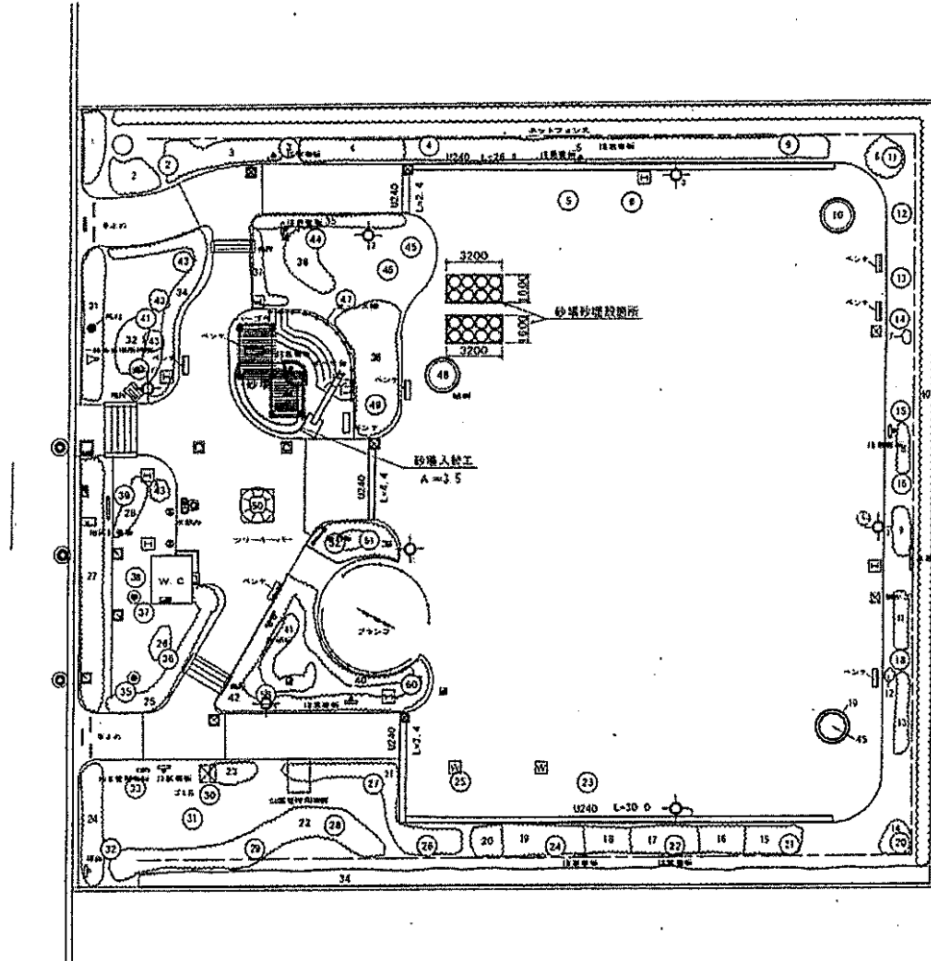
神明東公園

測定の結果、高さ50cmの地点で区の指標値である $0.25 \mu\text{Sv/h}$ 以上の地点については、低減対策を実施したところ、指標値を下回りました。

No.	測定箇所	測定箇所 (材質)	測定数値 ($\mu\text{Sv/h}$)		
			1m	50cm	5cm
5	滑り台降口	土系	0.34	0.40	0.46

対応箇所：滑り台降口
 対応方法：地表25cmの土の入替

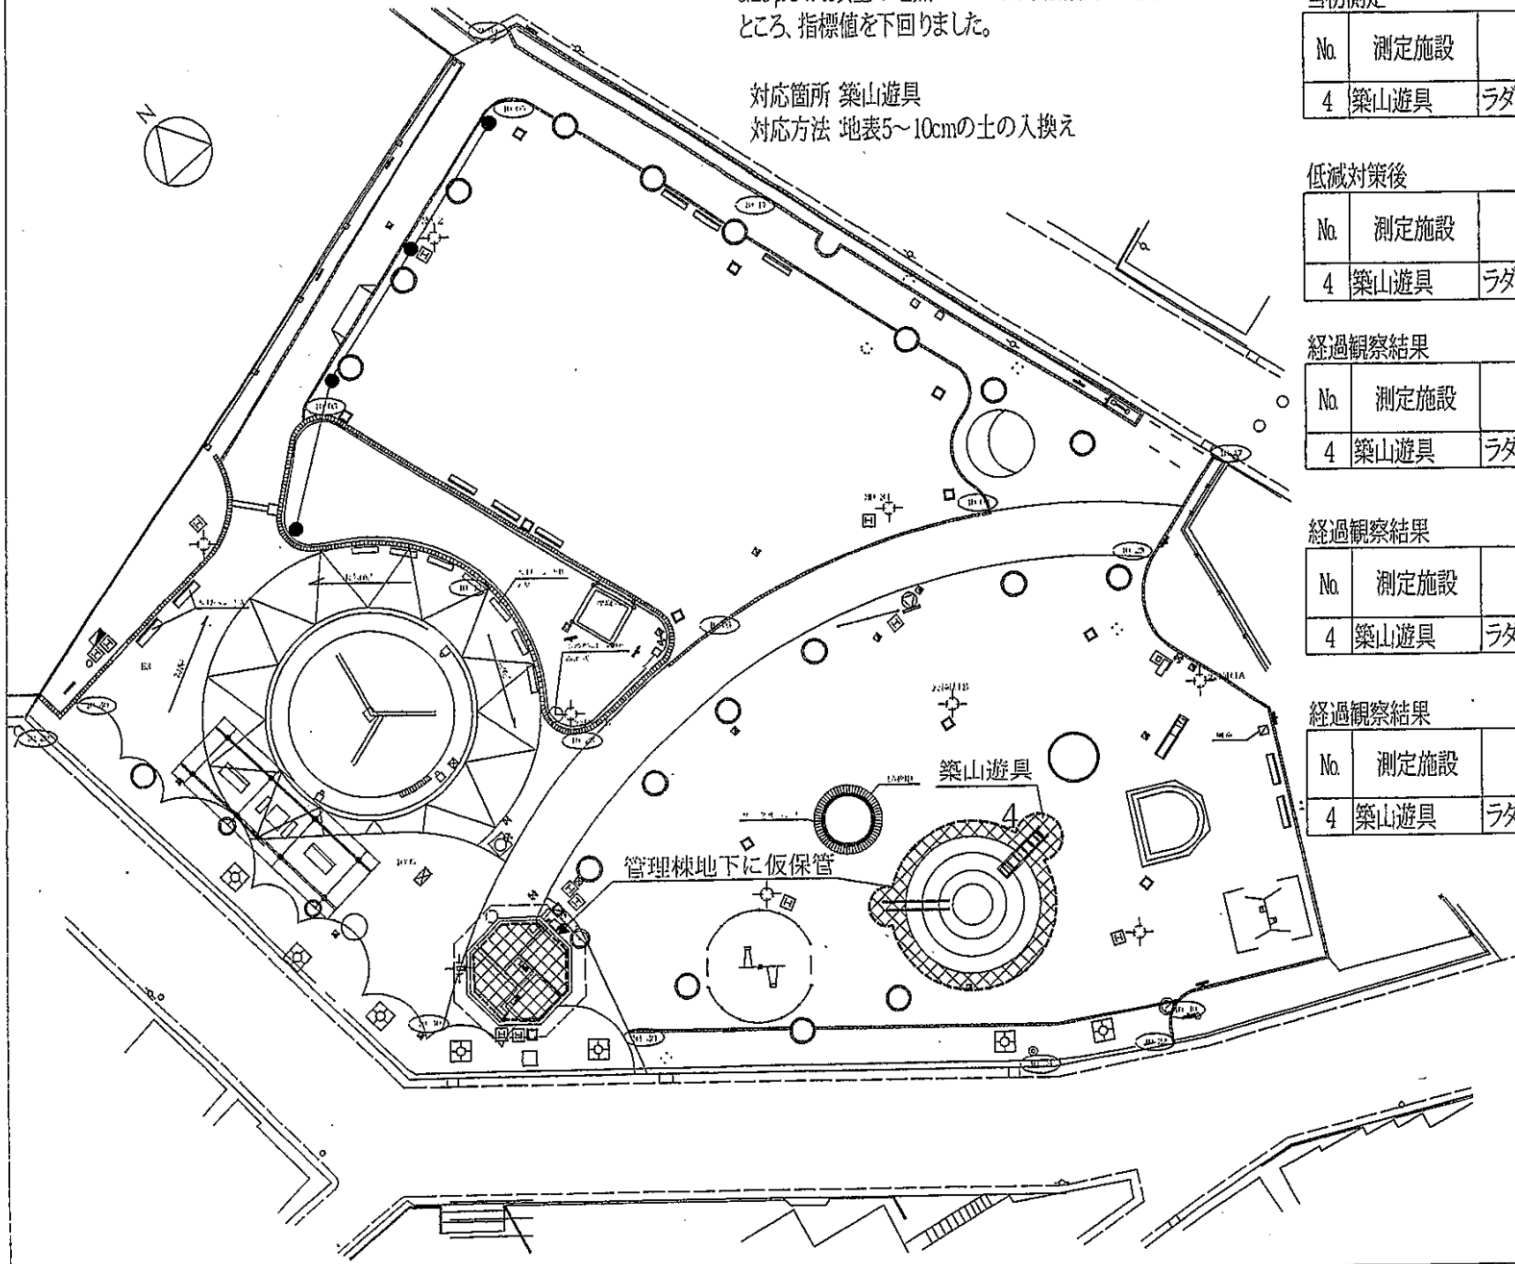
千住旭公園

測定の結果、高さ50cmの地点で区の指標値である
0.25 μ Sv/h以上の地点については、低減対策を実施した
ところ、指標値を下回りました。

No.	測定施設	測定箇所	測定数値 (μ Sv/h)		
			1m	50cm	5cm
4	築山遊具	ラダー頂点下	0.19	0.25	0.42

対応箇所 築山遊具
対応方法 地表5~10cmの土の入換え
