蒲原中学校の放射線測定結果一覧

平成23年11月21日測定

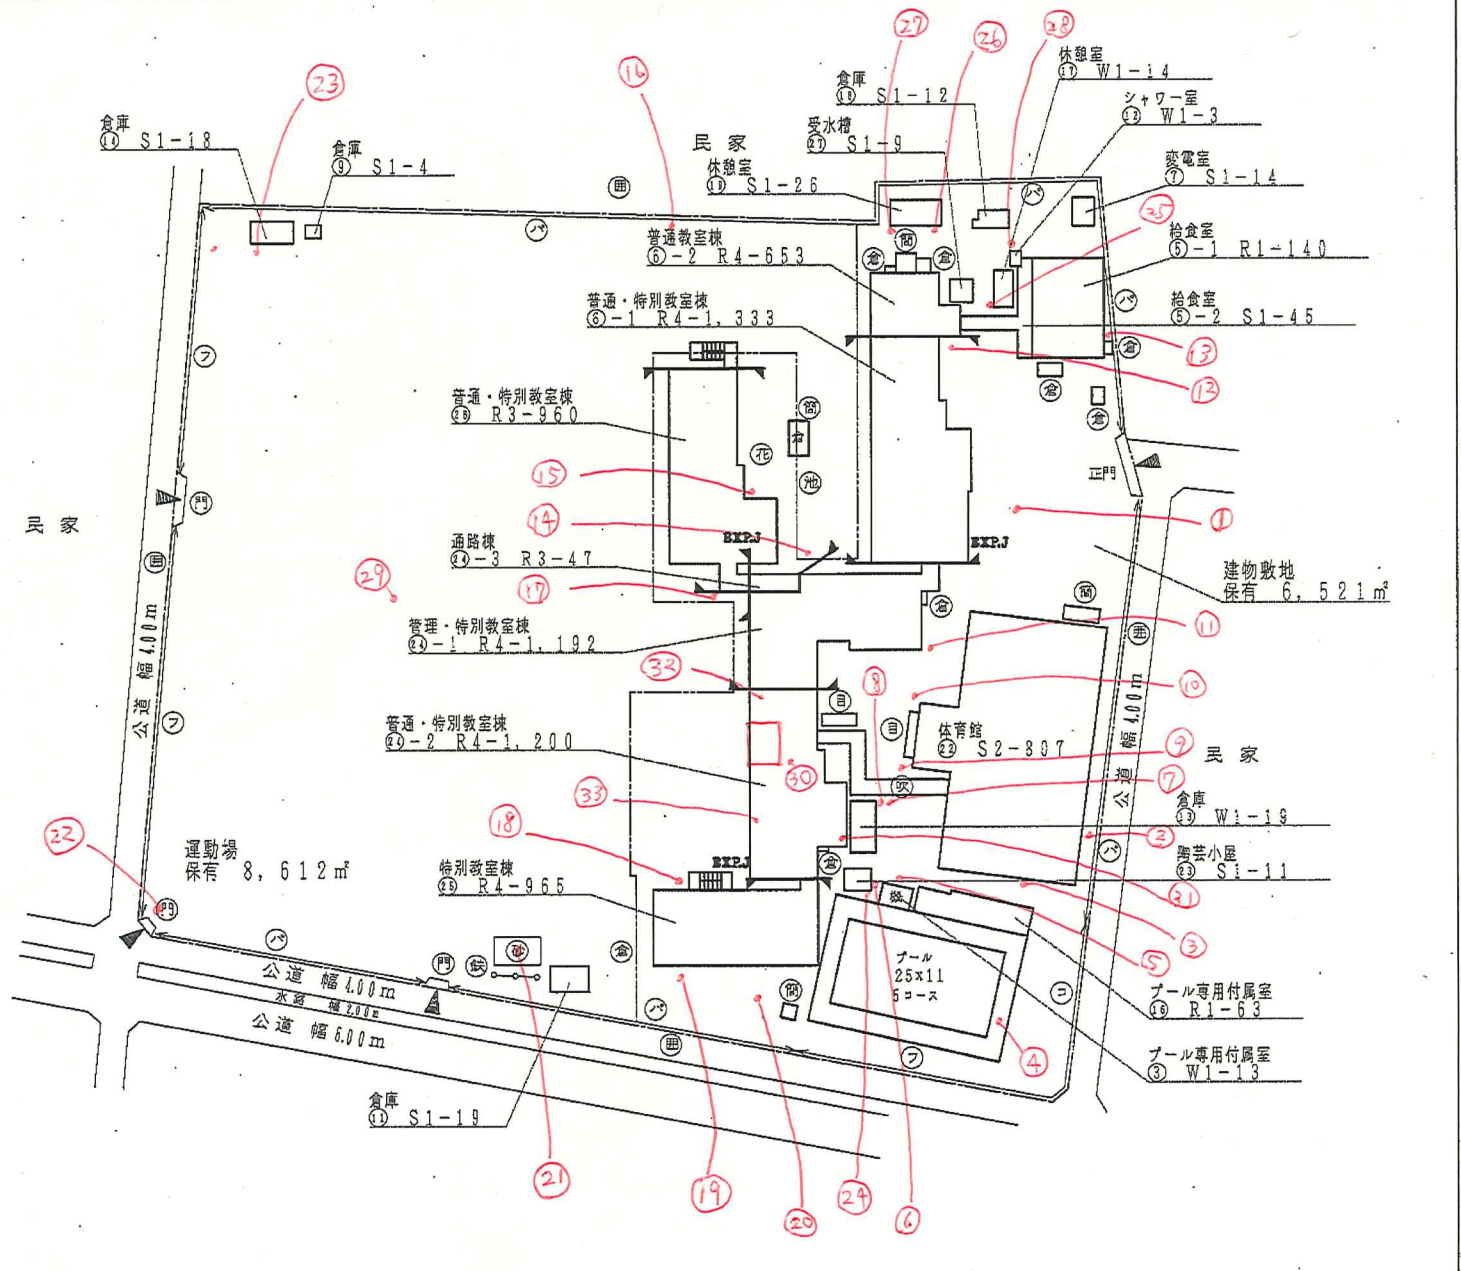
施設の配置図	縮尺	1/1000 (A4)	学校名	浦原中学校				設置番号	0325-
				行政区	市町村	学校	設置番号		
				1:3	1:2:1	4:0:2:5

※測定地点は、次頁の位置図を参照。
