東綾瀬中学校の放射線測定結果一覧

平成23年11月22日測定

施設の配置図

学校名 東綾瀬中学校

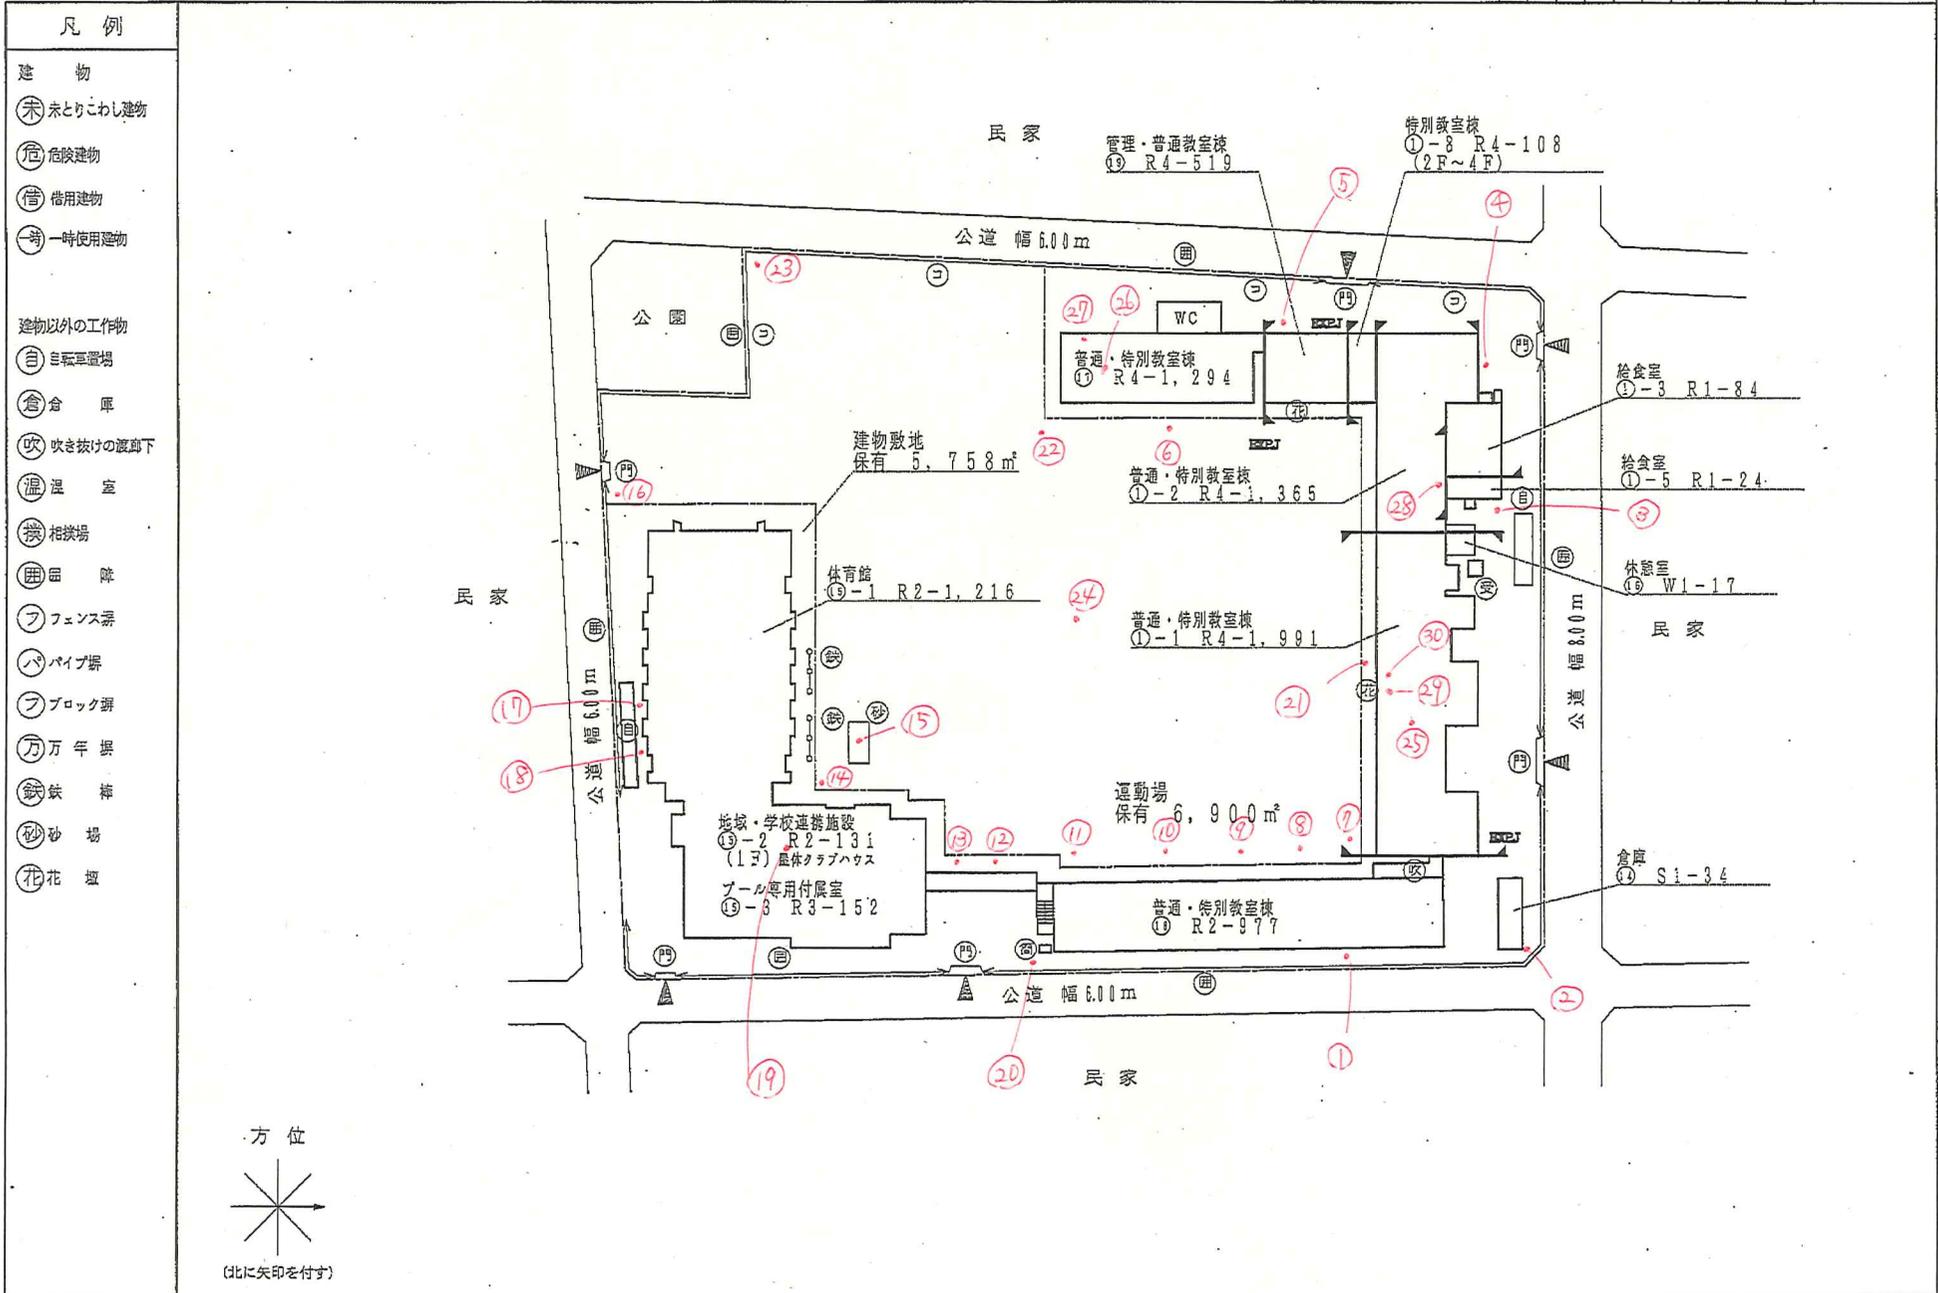
測定地点	測定対象	測定結果[μ Sv/h]			備考
		高さ 100cm	高さ 50cm	高さ 5cm	
1	東校舎東側雨どい下	0.07	0.08	0.10	
2	北東隅外周側溝	0.14	0.15	0.23	
3	北校舎北側雨どい下	0.07	0.07	0.08	
4	北校舎北西側雨どい下	0.08	0.08	0.11	
5	西側外周側溝	0.13	0.14	0.21	
6	西側校舎内側溝(北)	0.09	0.11	0.14	
7	校舎渡り廊下雨どい下	0.09	0.15	0.81	
8	校舎南東校庭側雨どい(北)	0.08	0.12	0.53	
9	校舎南東校庭側雨どい(中北)	0.09	0.15	0.59	
10	校舎南東校庭側雨どい(中南)	0.09	0.13	0.59	
11	校舎南東校庭側雨どい(南)	0.08	0.10	0.42	
12	体育館渡り廊下北雨どい下	0.10	0.09	0.16	
13	体育館渡り廊下南雨どい下	0.10	0.10	0.14	
14	体育館北側溝	0.12	0.16	0.22	
15	砂場中央	0.08	0.09	0.09	
16	敷地南西門側溝	0.19	0.24	0.39	50cmは3回測定平均値
17	体育館南駐輪場側溝	0.27	0.47	0.88	50cmは3回測定平均値
18	体育館南駐輪場雨どい下	0.13	0.17	0.26	
19	プール排水溝	0.05	0.07	0.10	
20	東門側溝	0.10	0.12	0.20

測定地点	測定対象	測定結果[μ Sv/h]			備考
		高さ 100cm	高さ 50cm	高さ 5cm	
21	校舎南側花壇	0.08	0.08	0.11	
22	西側校舎内側溝(南)	0.08	0.09	0.12	
23	南西隅外周側溝	0.10	0.11	0.16	
24	校庭中央	0.06	0.08	0.10	
25	屋上東側階段室雨どい下	0.13	0.18	0.36	
26	屋上南側階段室雨どい下	0.09	0.12	0.40	
27	屋上南側排水マス	0.09	0.11	0.16	
28	屋上東側排水マス	0.07	0.10	0.13	
29	1年1組教室(4F)	0.05	0.05	0.06	
30	相談室(1F)	0.06	0.04	0.05	
31					
32					
33					
34					
35					
36					
37					
38					
39					
40
