第十二中学校の放射線測定結果一覧

平成23年11月25日測定

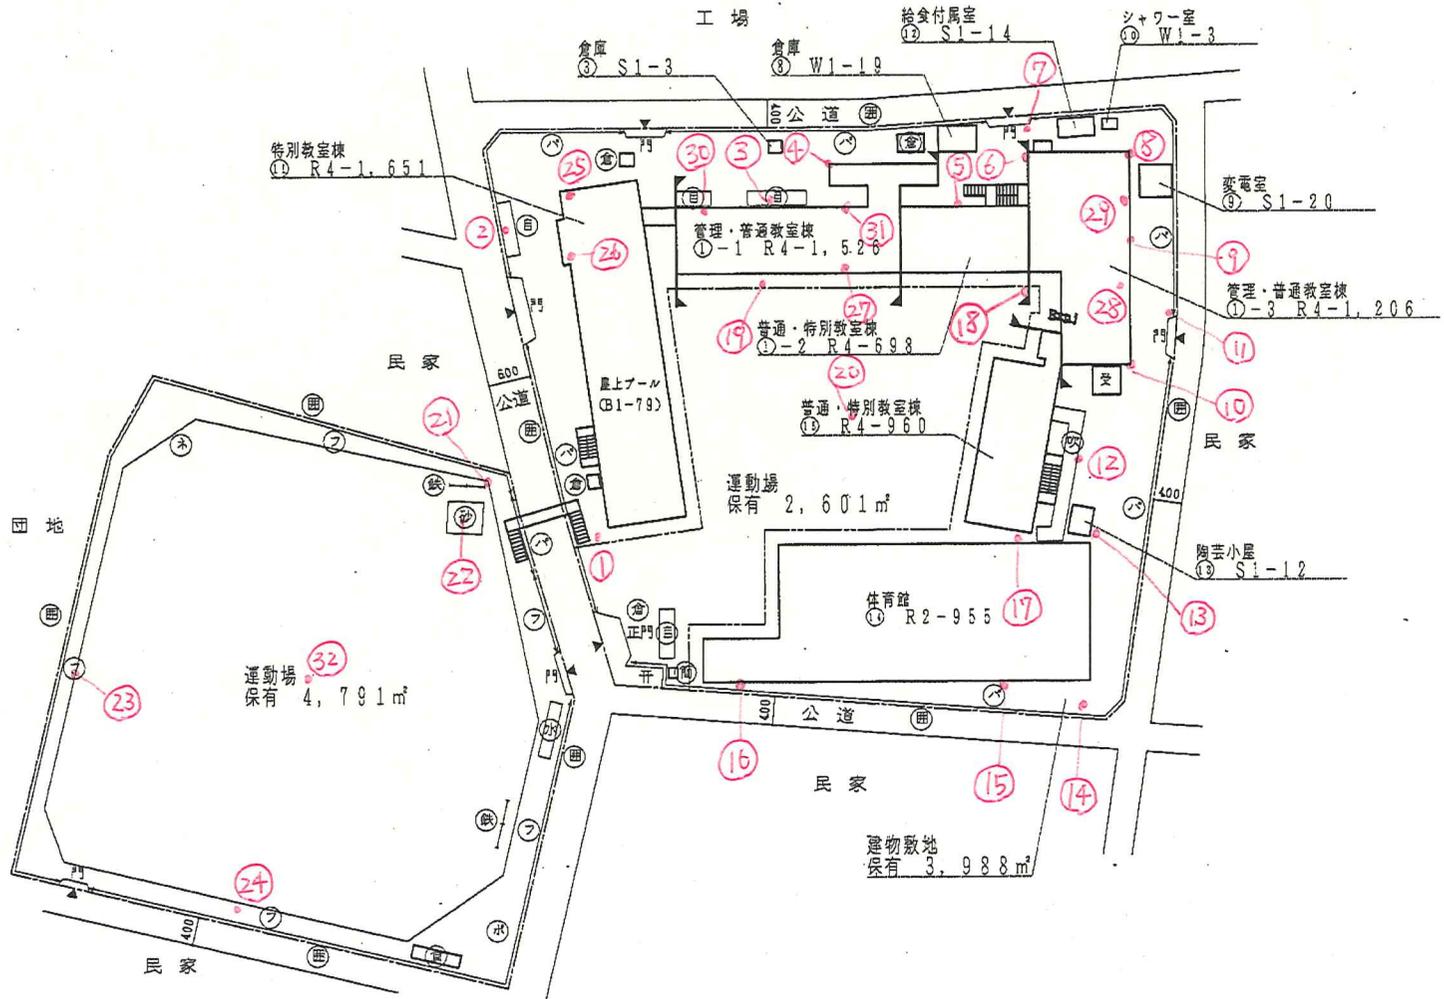
施設の記置図	縮尺	1/1000 (A4)	校名	第十二中学校	調査年度	調査年度	調査年度	調査年度	調査年度	調査年度
	1:3	1:2:1				4:0:1:2

※測定地点は、次頁の位置図を参照。
