渚江中学校の放射線測定結果一覧

平成23年12月6日測定

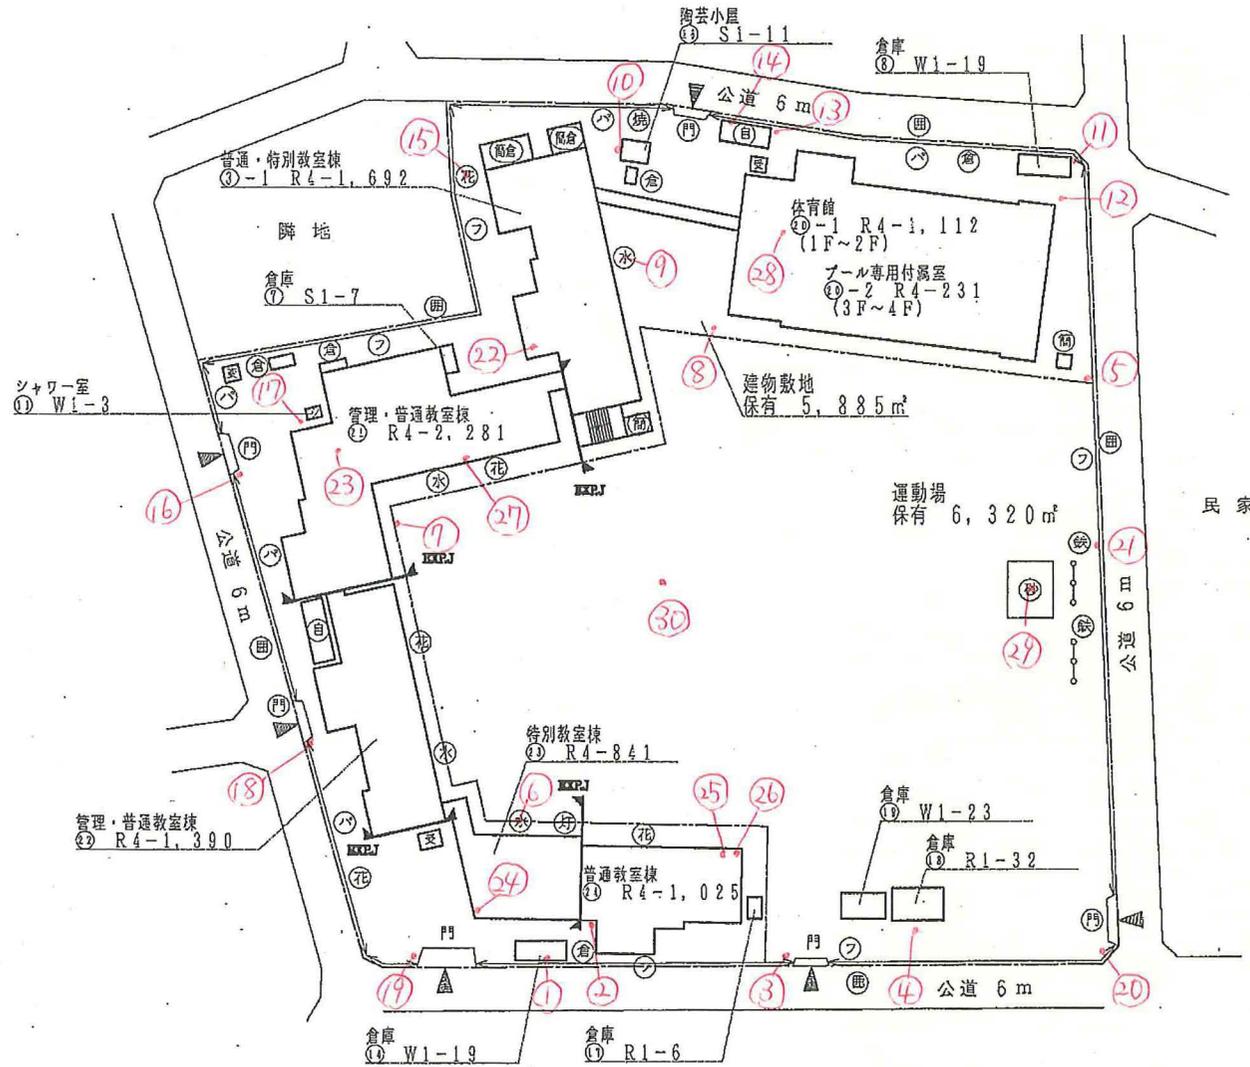
施設の配置図

※測定地点は、次頁の位置図を参照。
