# 青井中学校の放射線測定結果一覧

平成23年12月14日測定

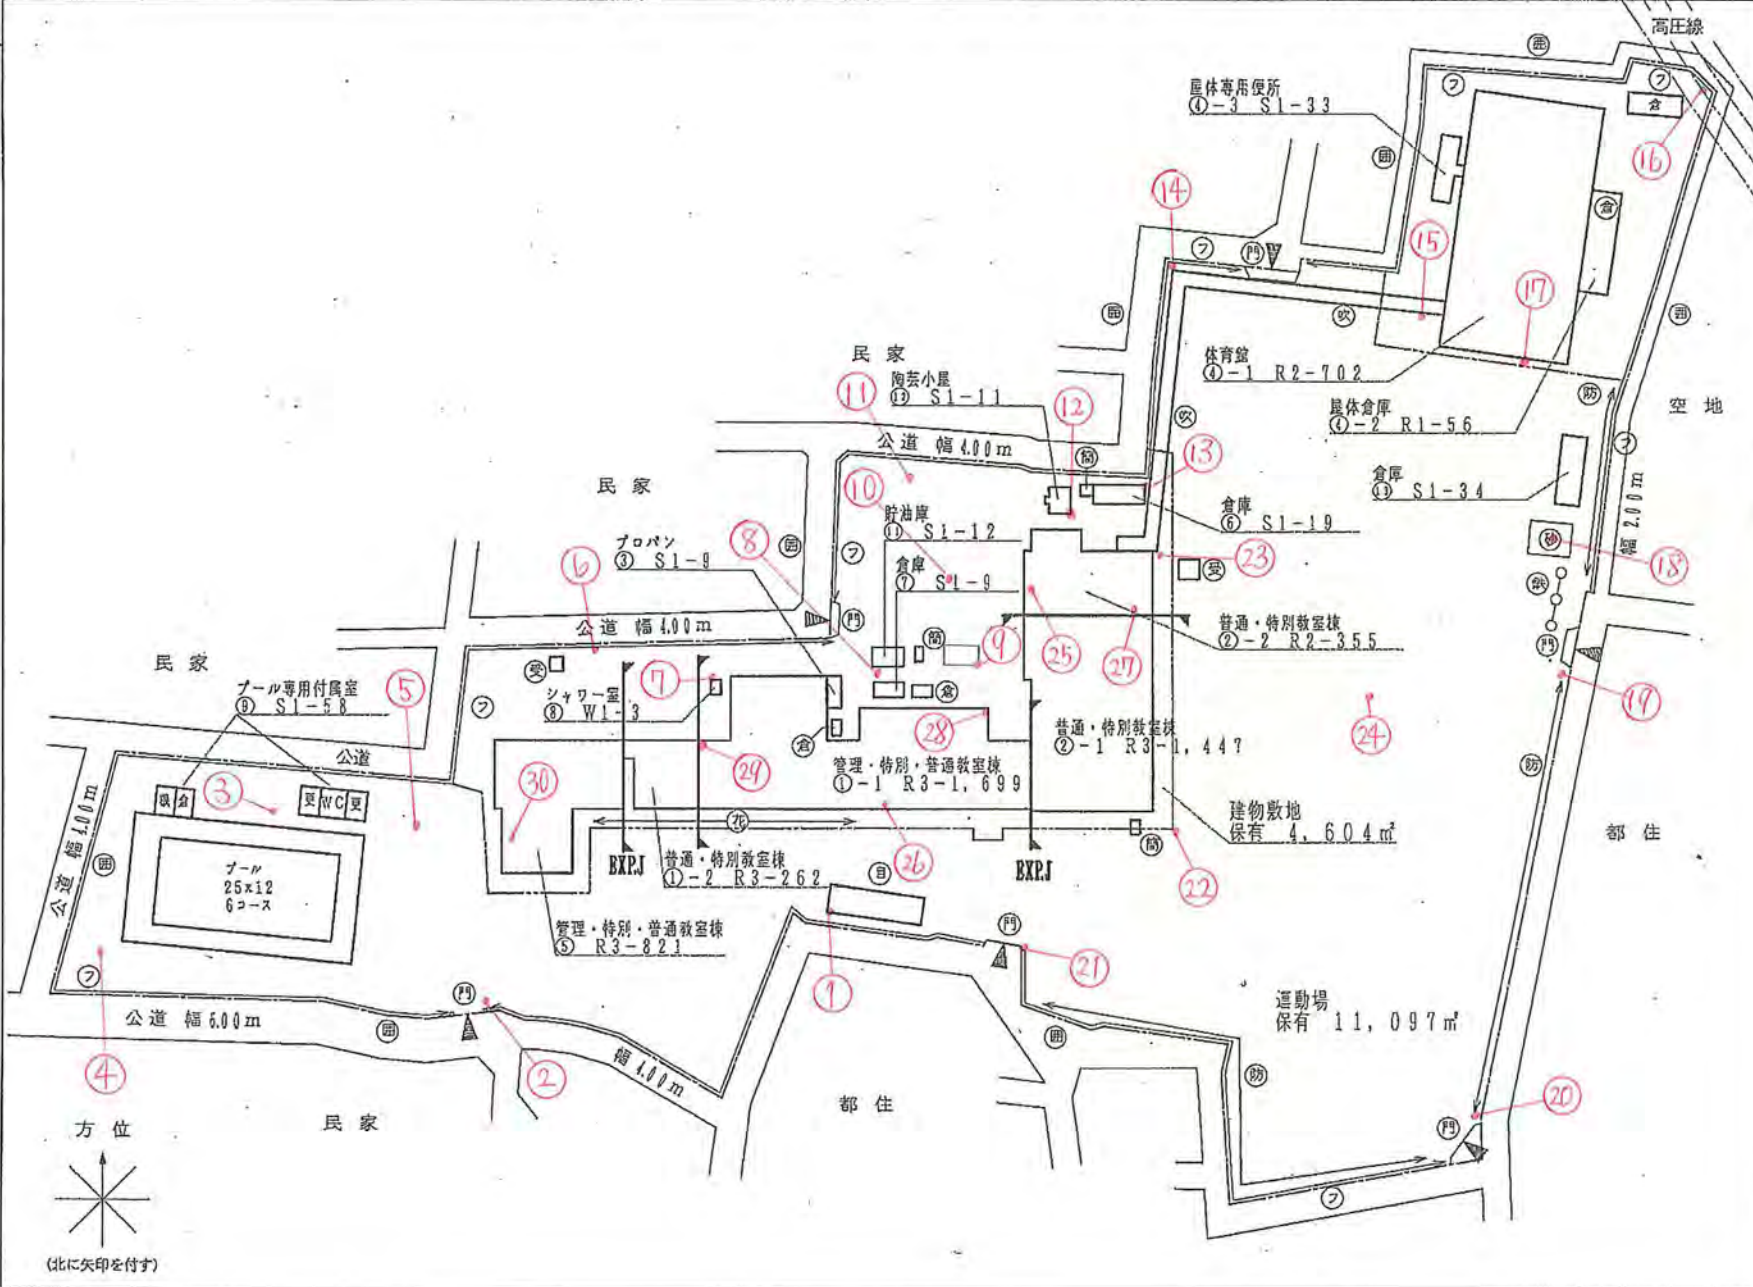
施設の配置図

※測定地点は、次頁の位置図を参照。
