千寿第五小学校の放射線測定結果一覧

平成23年12月14日測定

千寿第五小学校

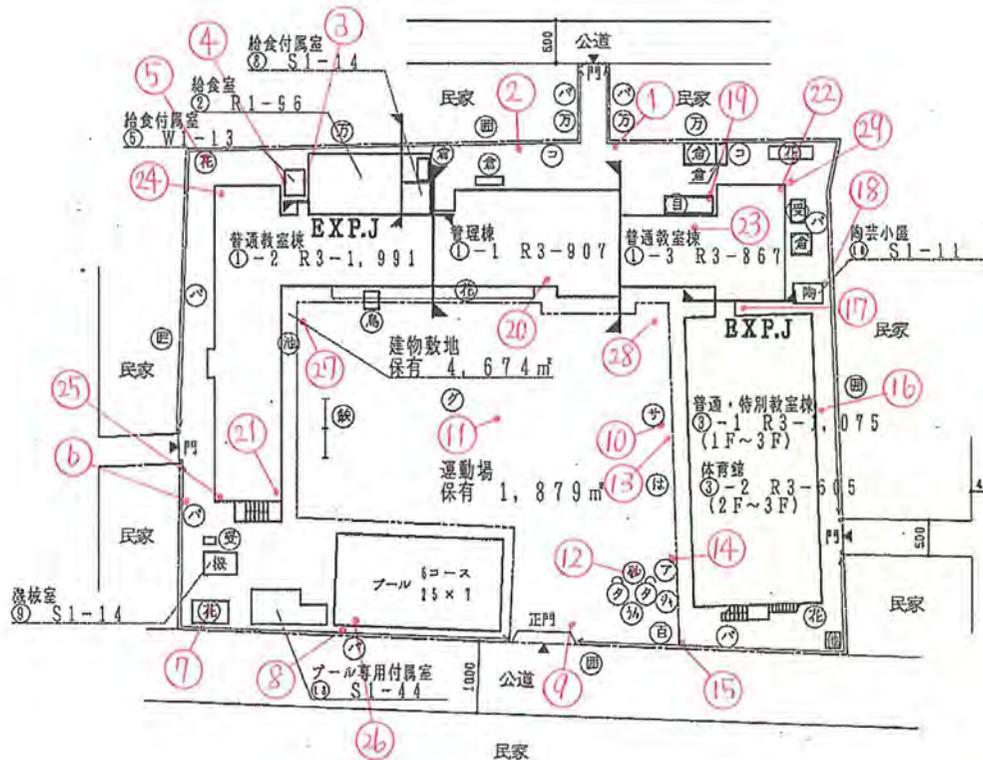
施設の配置図

※測定地点は、次頁の位置図を参照。
