第一中学校の放射線測定結果一覧

平成23年12月20日測定

(平成23年度)

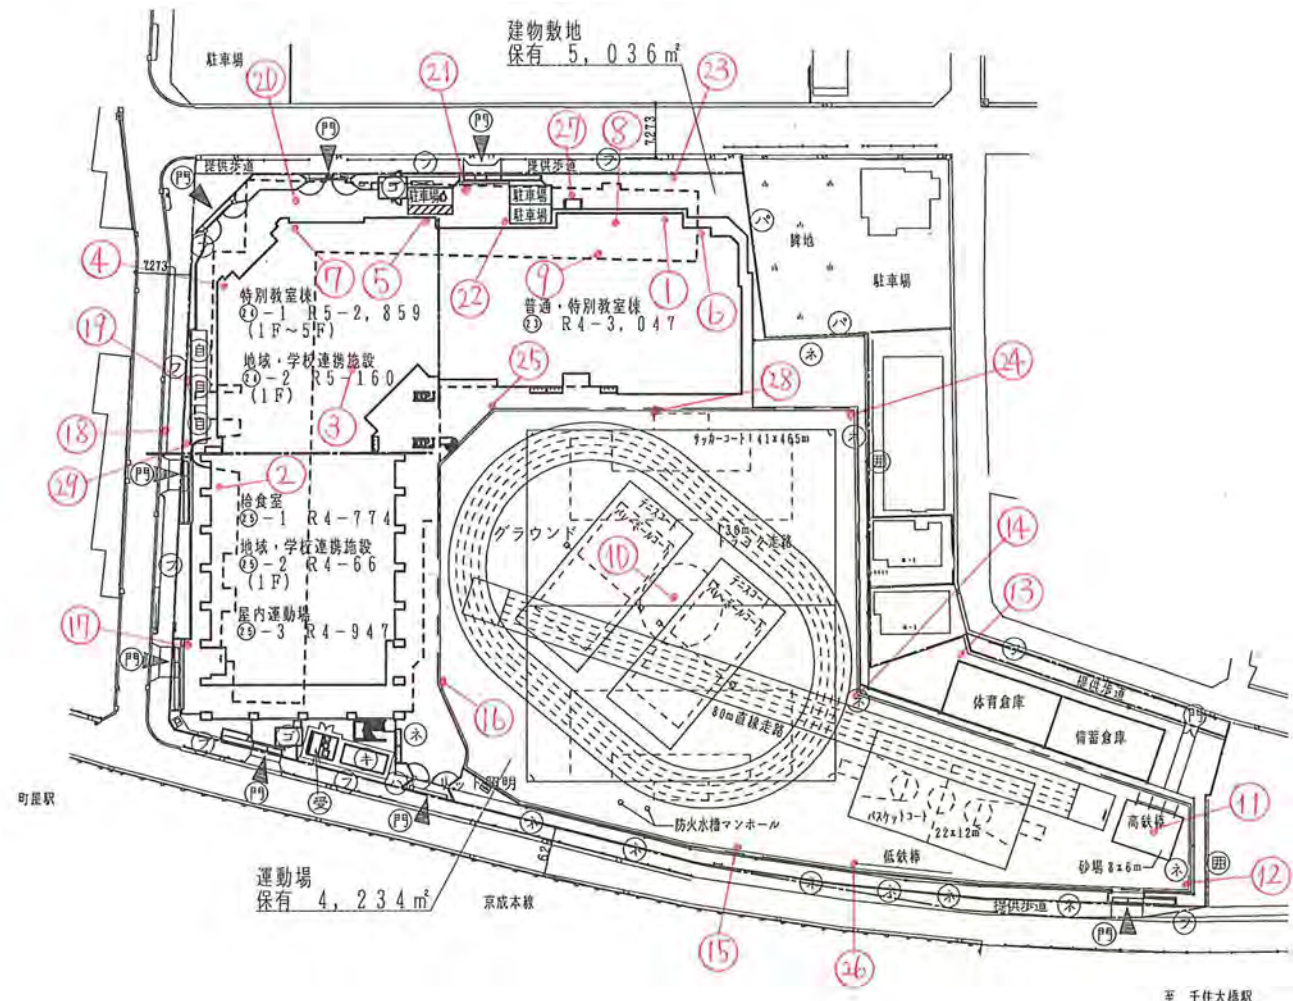
施設の配置図	縮尺	1/1000 (A4)	学校名	第一中学校	調査番号	(都道府県)	(市町村)	(学校)	整理番号
					1:3	1:2:1	4:0:0:1	0301-

※測定地点は、次頁の位置図を参照。
