千寿桜堤中学校の放射線測定結果一覧

平成23年12月20日測定

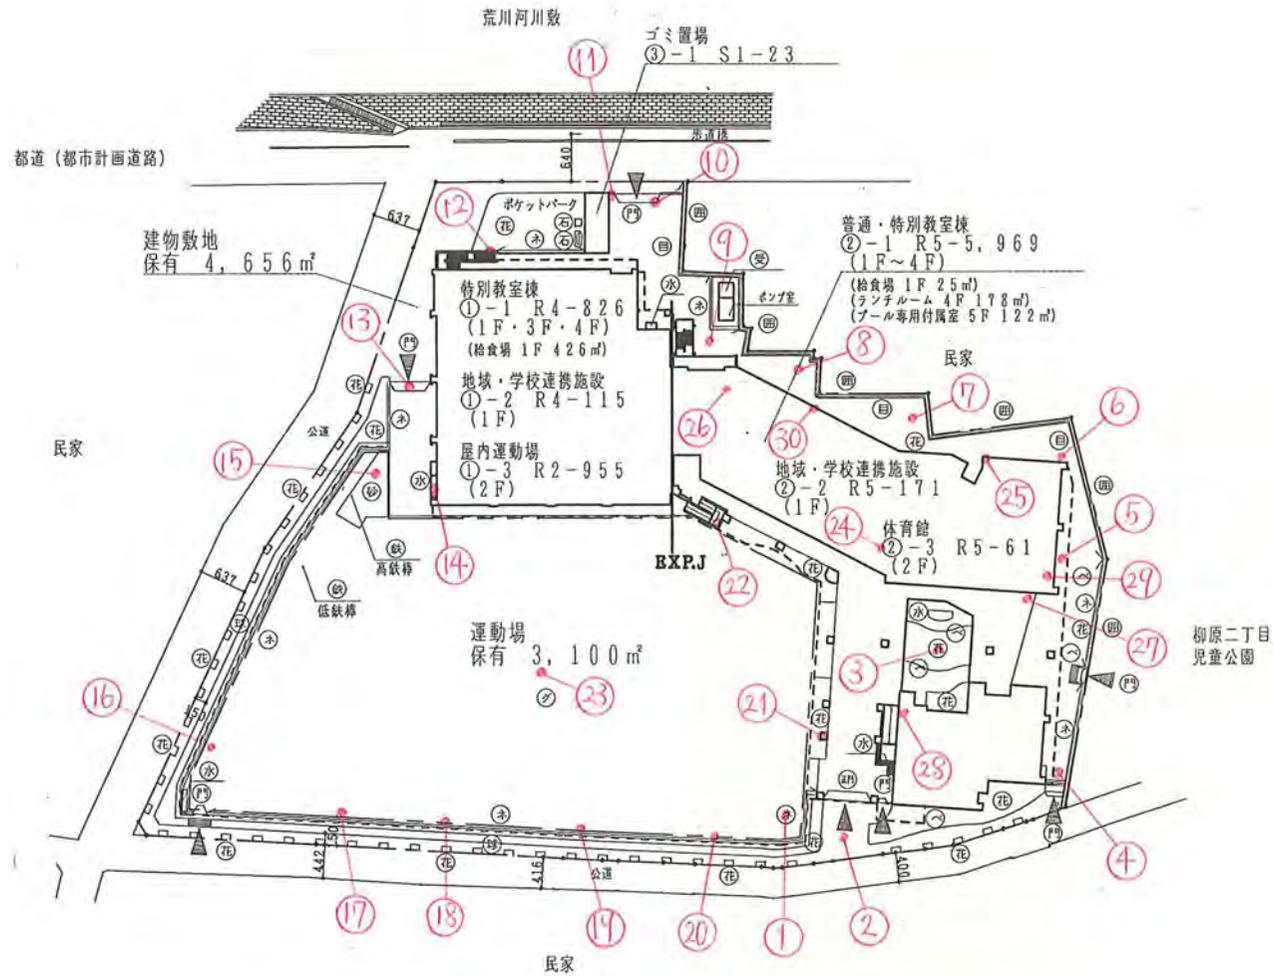
測定地点	測定対象	測定結果[μ Sv/h]			備考
		高さ 100cm	高さ 50cm	高さ 5cm	
1	正門脇雨水枡	0.10	0.12	0.12	
2	正門前側溝	0.07	0.07	0.08	
3	昇降口前植栽	0.10	0.12	0.16	
4	南通用門付近	0.07	0.07	0.10	
5	学校菜園	0.07	0.07	0.08	
6	校舎雨樋下(南東角)	0.10	0.13	0.20	
7	校舎東側集水枡(南)	0.11	0.12	0.14	
8	校舎東側集水枡(北)	0.09	0.09	0.10	
9	非常階段下側溝	0.08	0.09	0.08	
10	東門側溝	0.09	0.11	0.17	
11	ゴミ置場雨樋下	0.07	0.08	0.17	
12	非常通路付近	0.08	0.08	0.32	
13	北門側溝	0.08	0.09	0.12	
14	校舎北側雨樋下	0.06	0.07	0.08	
15	砂場	0.14	0.18	0.46	
16	校庭物置雨樋下	0.09	0.11	0.16	
17	校庭側溝(北)	0.08	0.09	0.09	
18	校庭側溝(中央北)	0.10	0.09	0.09	
19	校庭側溝(中央南)	0.09	0.09	0.09	
20	校庭側溝(南)	0.09	0.09	0.09

測定地点	測定対象	測定結果[μ Sv/h]			備考
		高さ 100cm	高さ 50cm	高さ 5cm	
21	正門前校舎雨樋下	0.08	0.08	0.13	
22	和室前校舎雨樋下	0.07	0.06	0.08	
23	校庭中央	0.05	0.05	0.05	
24	プールサイド側溝	0.07	0.08	0.09	
25	屋上雨樋下(北)	0.08	0.08	0.09	
26	プール機械室雨樋下	0.07	0.07	0.08	
27	屋上雨樋下(南)	0.08	0.09	0.11	
28	屋上排水溝	0.08	0.10	0.18	
29	4階 1-3	0.07	0.07	0.08	
30	1階 ミーティングルーム	0.08	0.08	0.08	
31					
32					
33					
34					
35					
36					
37					
38					
39					
40
