伊興小学校の放射線測定結果一覧

平成24年1月6日測定

伊興小学校

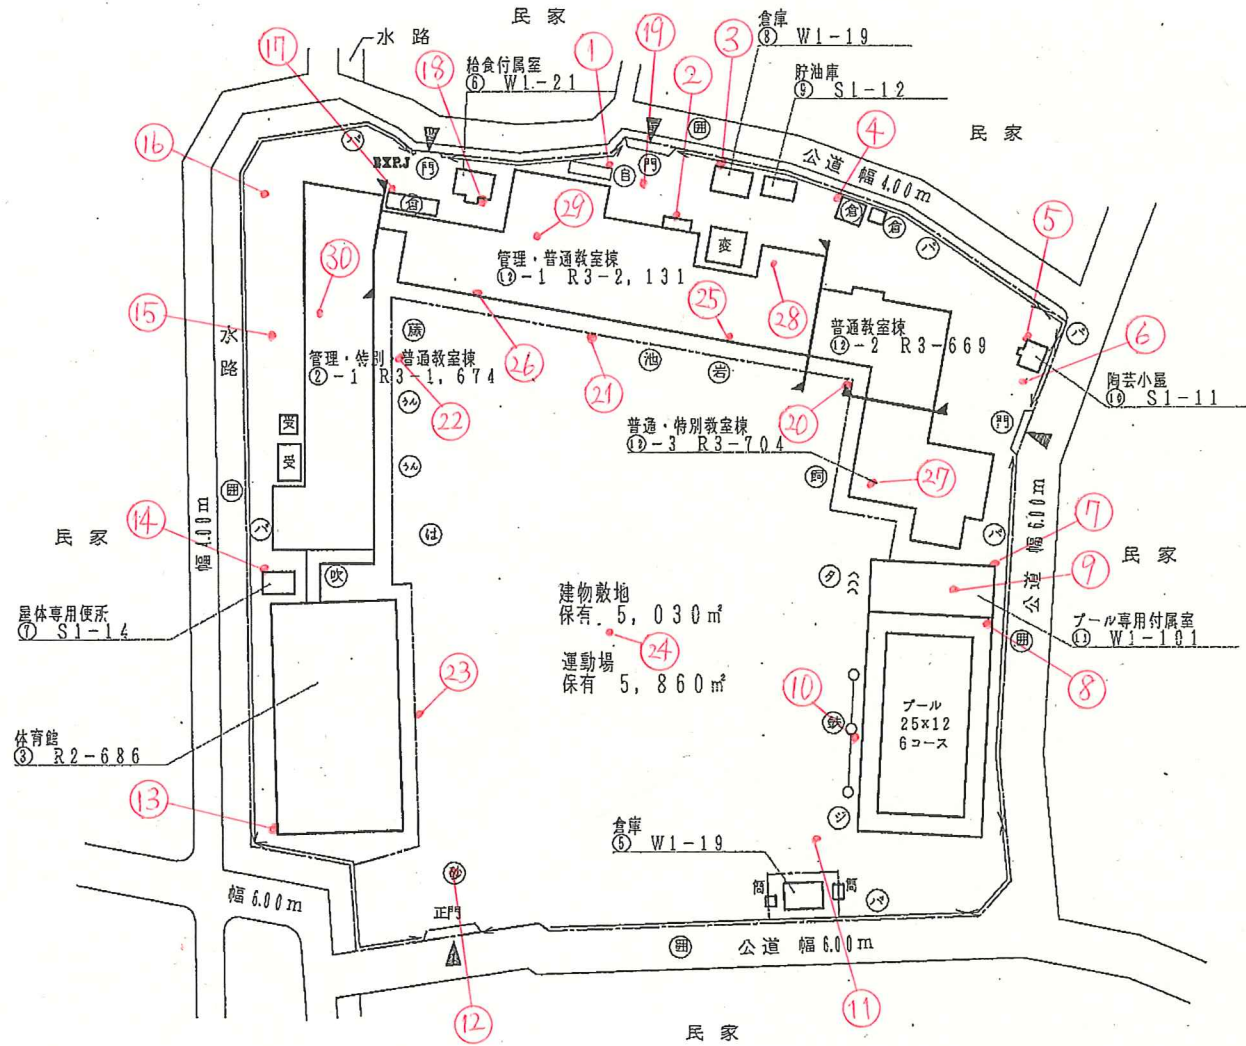
施設の配置図

※測定地点は、次頁の位置図を参照。
