# 西伊興小学校の放射線測定結果一覧

平成24年1月6日測定

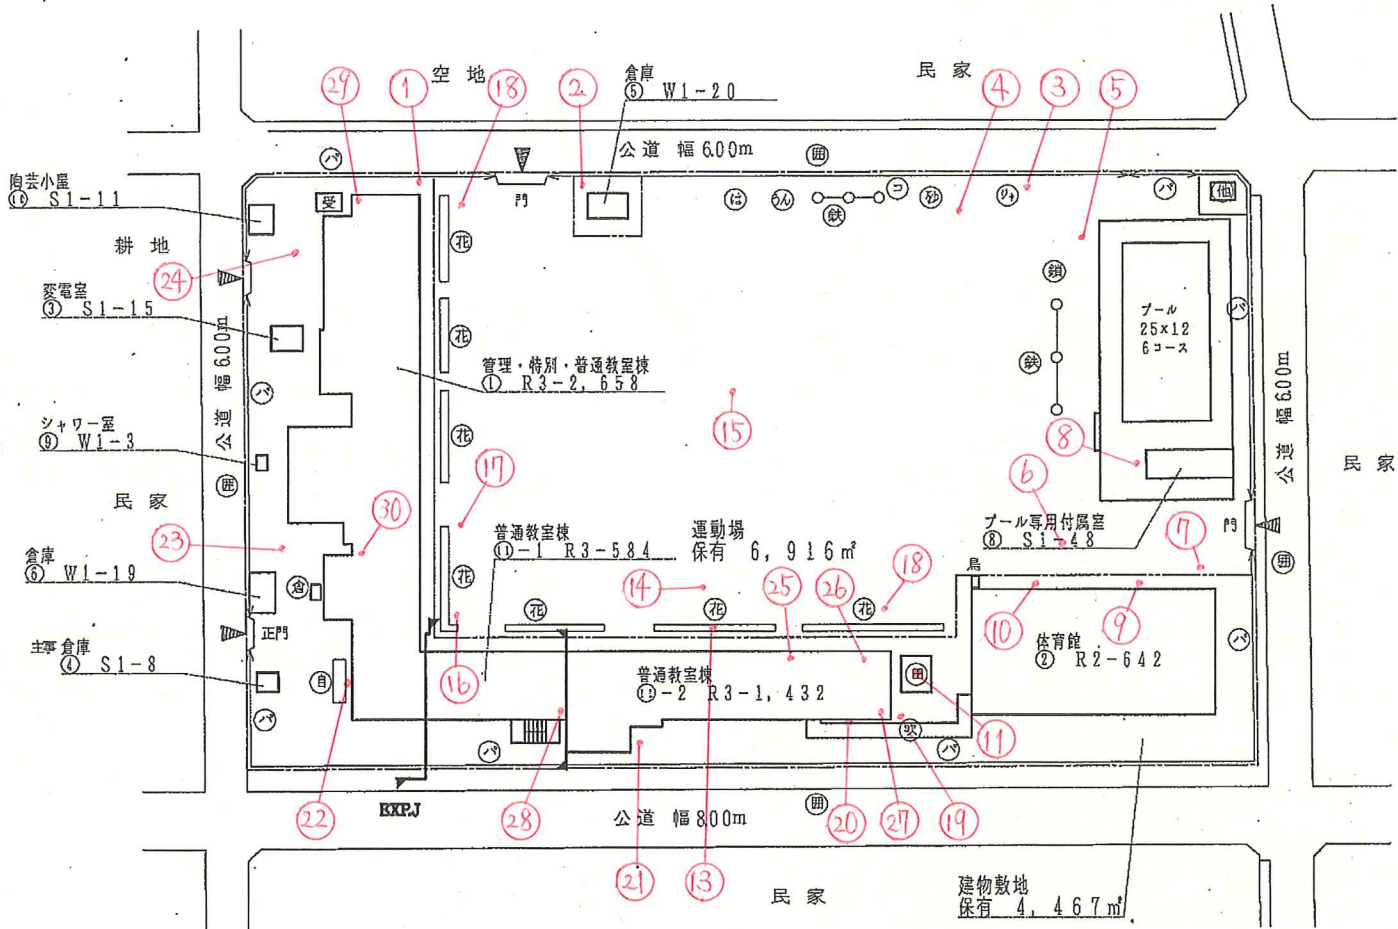
施設の配置図	縮尺	1/1000 (A4)	学校名	西伊興小学校	調査番号	(経過年度)	(市町村)	(学校)	0257-
					113	1121	11052

※測定地点は、次頁の位置図を参照。
