加賀中学校の放射線測定結果一覧

平成24年1月16日測定

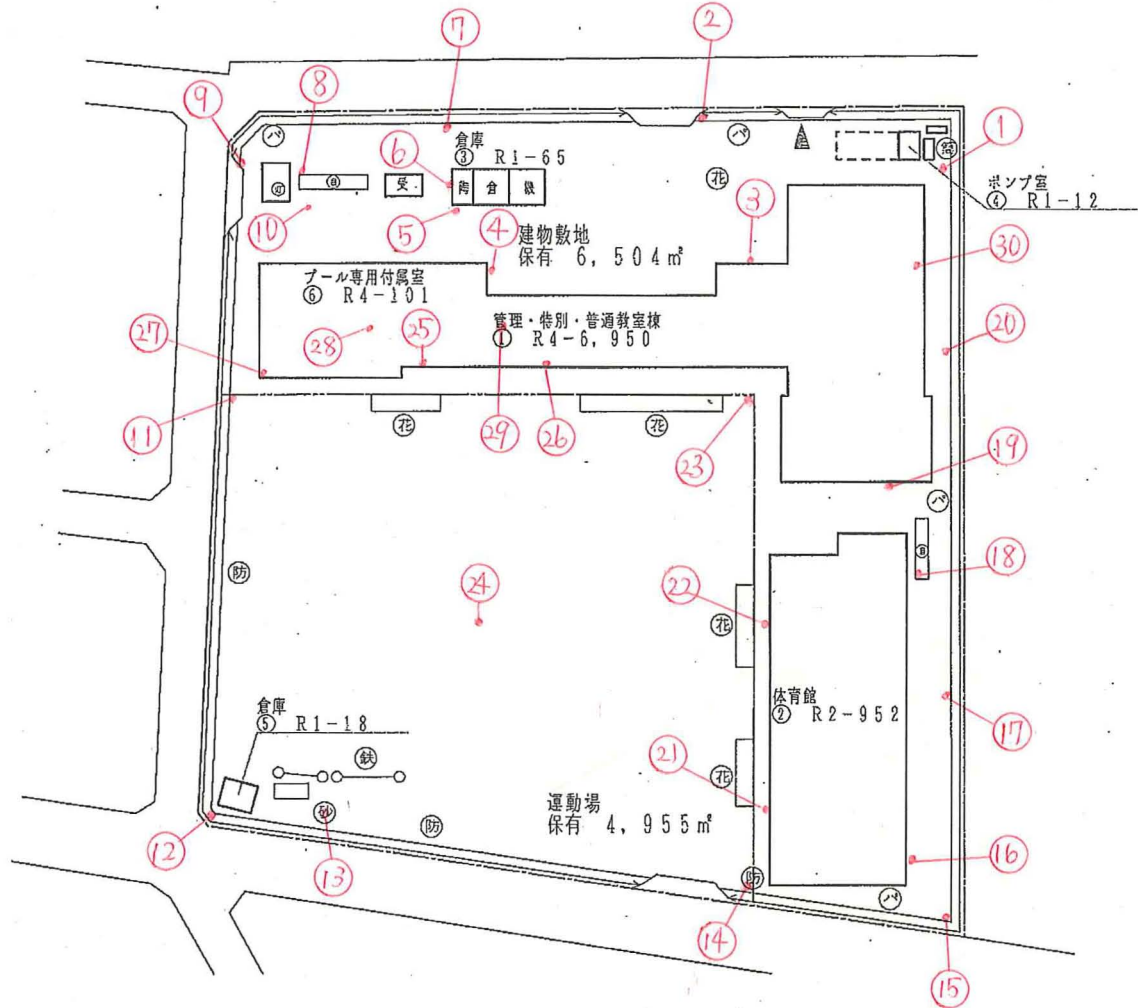
施設の配置図	縮尺	1/1000 (A4)	学校名	加賀中学校	調査番号	(町道附帯)	(市町村)	(学校)	整理番号
					113	121	4287		0337-

測定地点	測定対象	測定結果[μ Sv/h]			備考
		高さ 100cm	高さ 50cm	高さ 5cm	
1	北東角側溝	0.07	0.07	0.08	
2	正門脇側溝	0.08	0.08	0.09	
3	正面玄関前側溝	0.07	0.07	0.10	
4	校舎北物置小屋ひさし下	0.07	0.07	0.11	
5	変電室南側溝	0.10	0.15	0.21	
6	変電室西ゴミ箱	0.22	0.35	2.05	50cmは3回測定平均値
7	変電室北側溝	0.07	0.08	0.08	
8	校舎北駐輪場雨樋下	0.09	0.09	0.11	
9	西門脇側溝	0.07	0.09	0.10	
10	校舎北駐輪場側溝	0.10	0.13	0.19	
11	校庭北西角側溝	0.07	0.08	0.11	
12	南西角側溝	0.08	0.09	0.12	
13	砂場	0.11	0.12	0.16	
14	南門脇側溝	0.08	0.10	0.13	
15	南東角側溝	0.08	0.08	0.11	
16	体育館東スロープ	0.08	0.10	0.24	
17	体育館東植栽	0.13	0.20	1.13	
18	体育館東駐輪場	0.07	0.07	0.10	
19	非常階段雨樋下	0.06	0.06	0.07	
20	校舎東側溝	0.07	0.08	0.08

測定地点	測定対象	測定結果[μ Sv/h]			備考
		高さ 100cm	高さ 50cm	高さ 5cm	
21	体育館西入口脇雨樋下	0.12	0.21	1.08	
22	体育館北西雨樋下	0.12	0.17	0.68	
23	校舎角昇降口側溝	0.08	0.08	0.11	
24	校庭中央	0.06	0.06	0.06	
25	1階 保健室	0.05	0.05	0.05	
26	4階 1-2	0.05	0.06	0.05	
27	屋上排水溝(西)	0.06	0.10	0.35	
28	プール専用付属室雨樋下	0.06	0.06	0.08	
29	プールシャワー場排水溝	0.05	0.05	0.05	
30	屋上排水溝(東)	0.06	0.09	0.22	
31					
32					
33					
34					
35					
36					
37					
38					
39					
40
