# 西新井中学校の放射線測定結果一覧

平成24年1月23日測定

西新井中学校

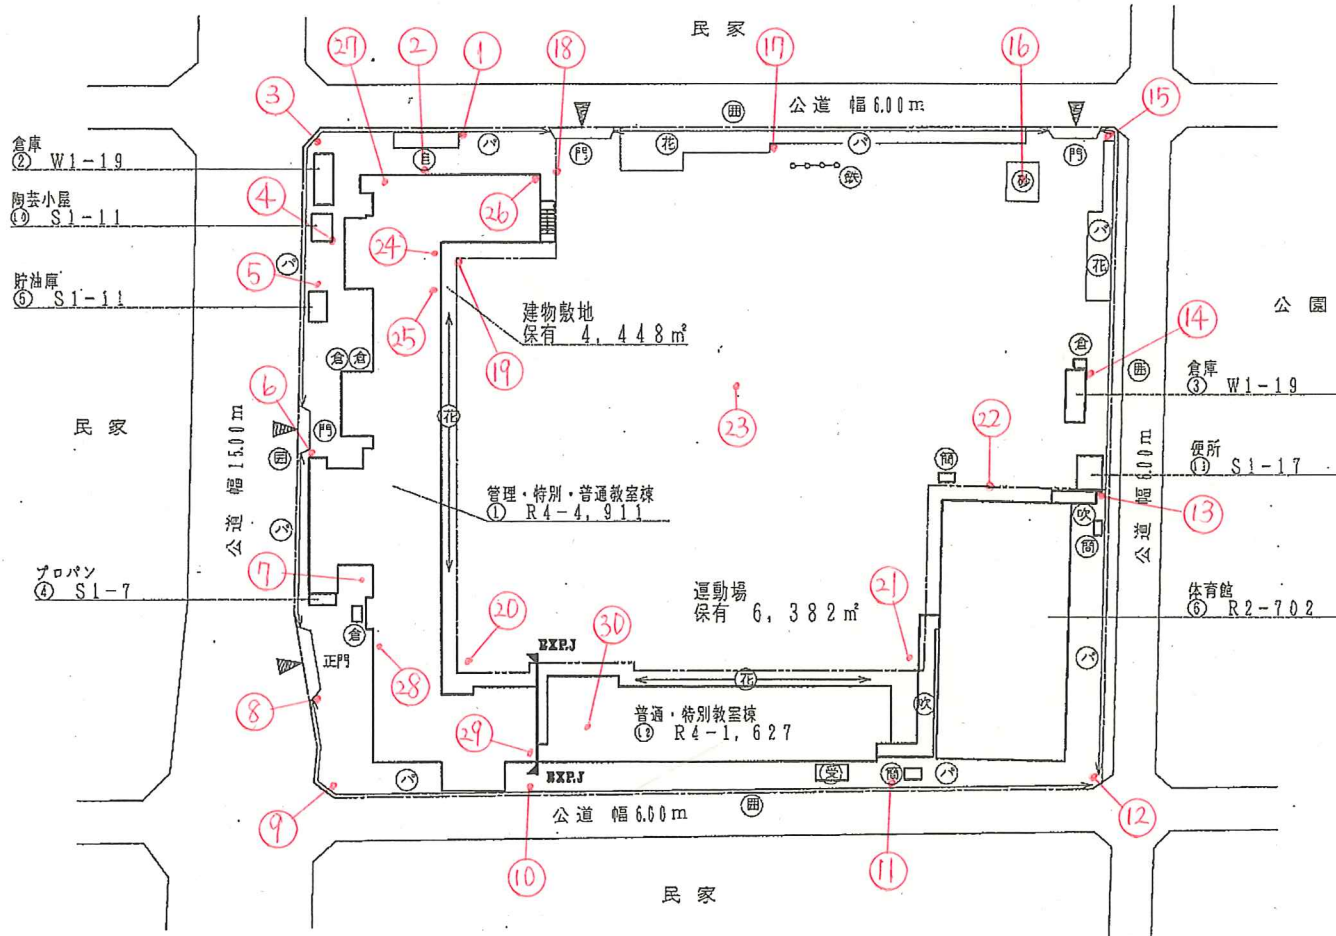
施設の配置図

※測定地点は、次頁の位置図を参照。
