上沼田第六公園

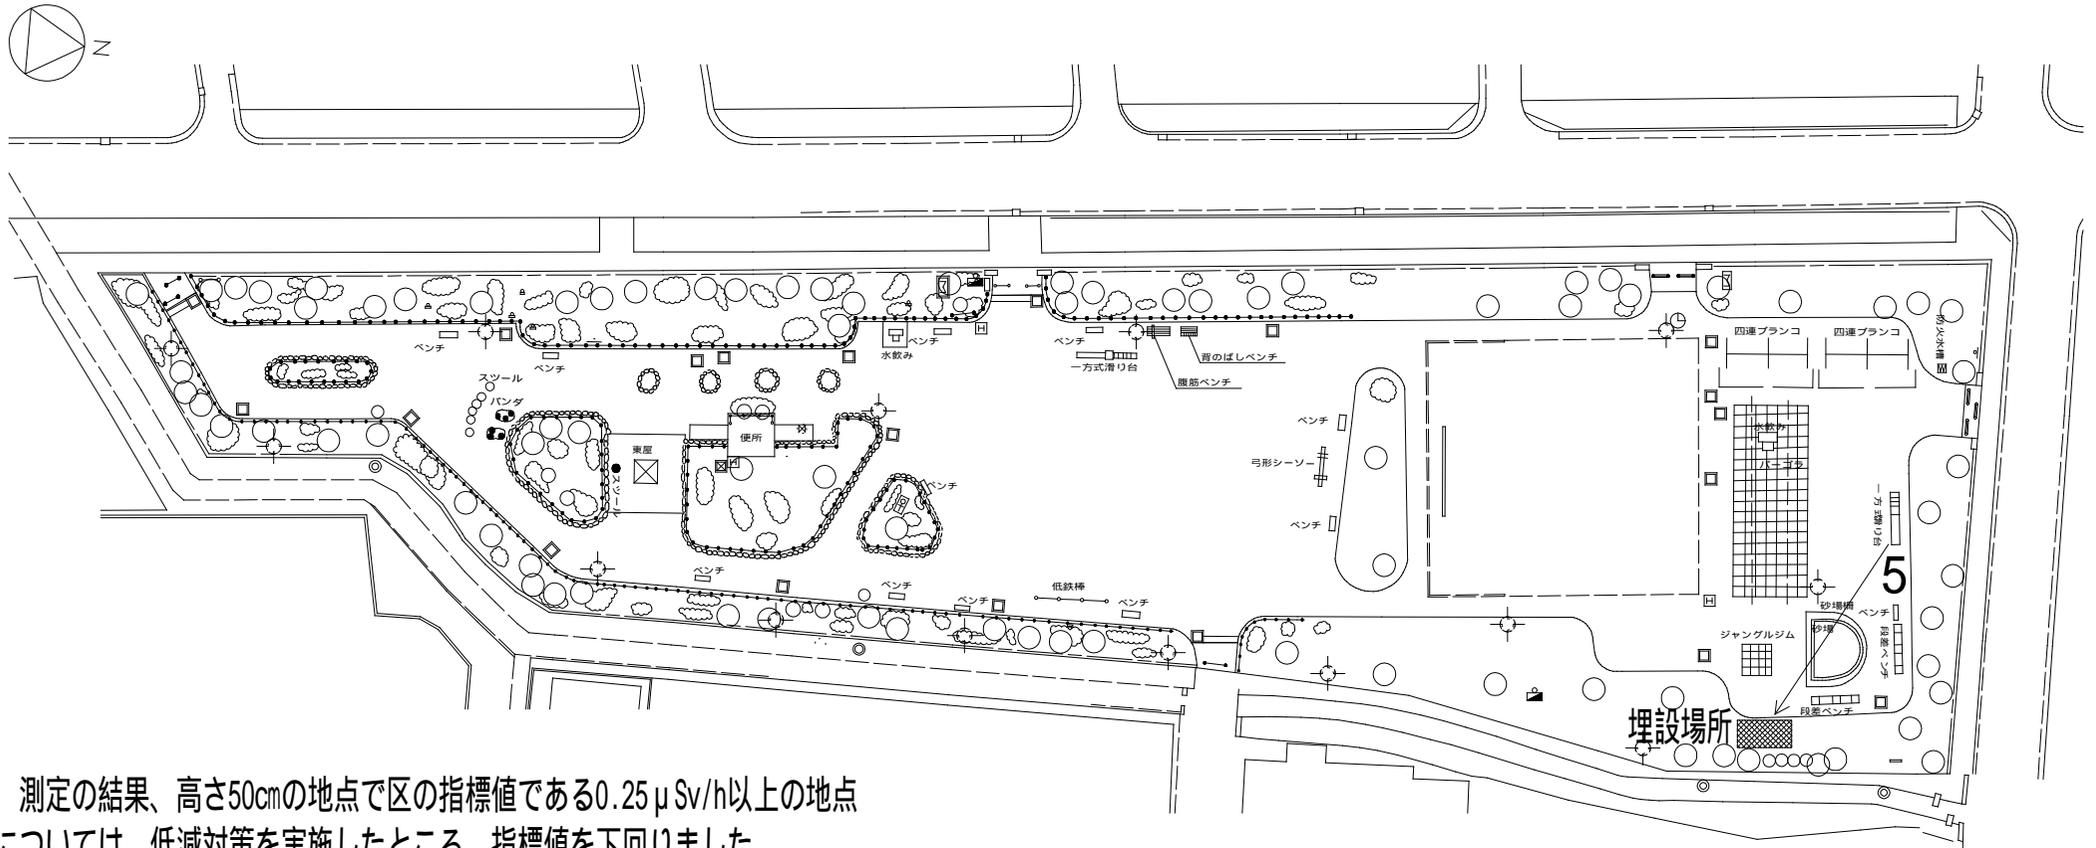
測定の結果、高さ50cmの地点で区の指標値である $0.25 \mu\text{Sv/h}$ 以上の地点については、低減対策を実施したところ、指標値を下回りました。

対応箇所：滑り台降口

測定箇所	測定箇所 (材質)	測定数値 ($\mu\text{Sv/h}$)		
			1m	50cm	5cm
5	滑り台降口	土系	0.34	0.40	0.46

対応方法：地表25cmの土の入替
