# 北三谷公園

測定の結果、高さ50cmの地点で区の指標値である $0.25 \mu\text{Sv/h}$ 以上の地点については、低減対策を実施したところ、指標値を下回りました。

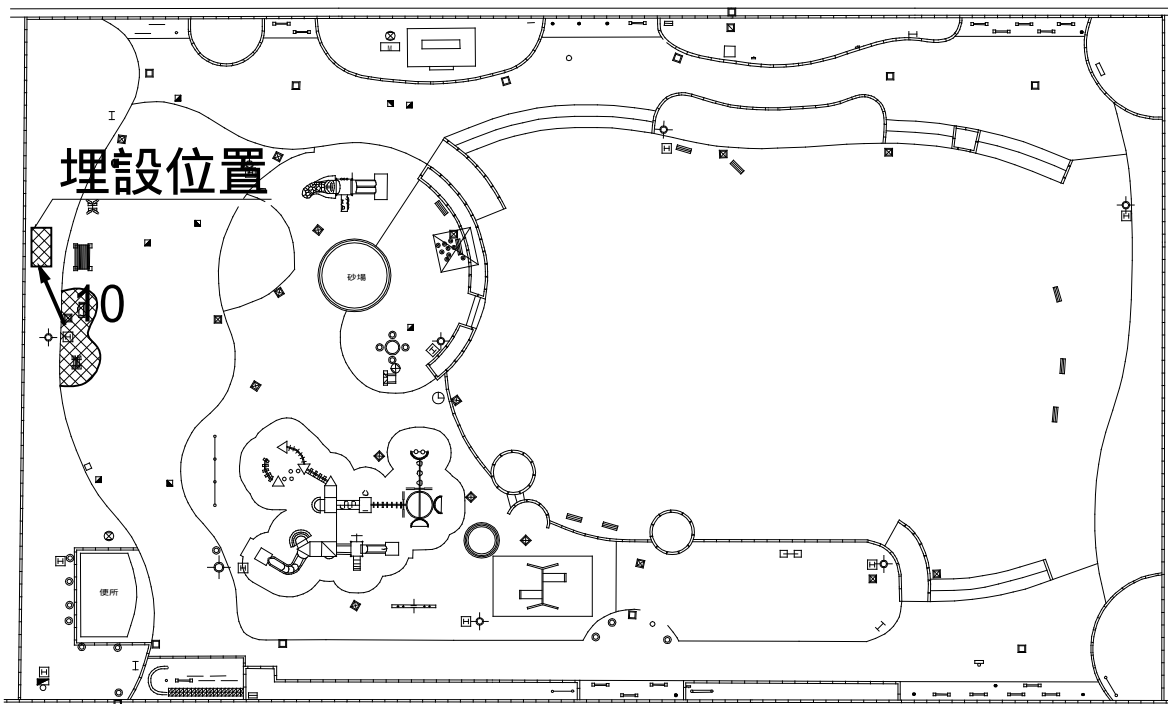
対応箇所： 10 スプリングバー  
 対応方法：地表3cmの土の入替え
