宮元公園

測定の結果、高さ50cmの地点で区の指標値である $0.25 \mu\text{Sv/h}$ 以上の地点については低減対策を実施したところ、指標値を下回りました。

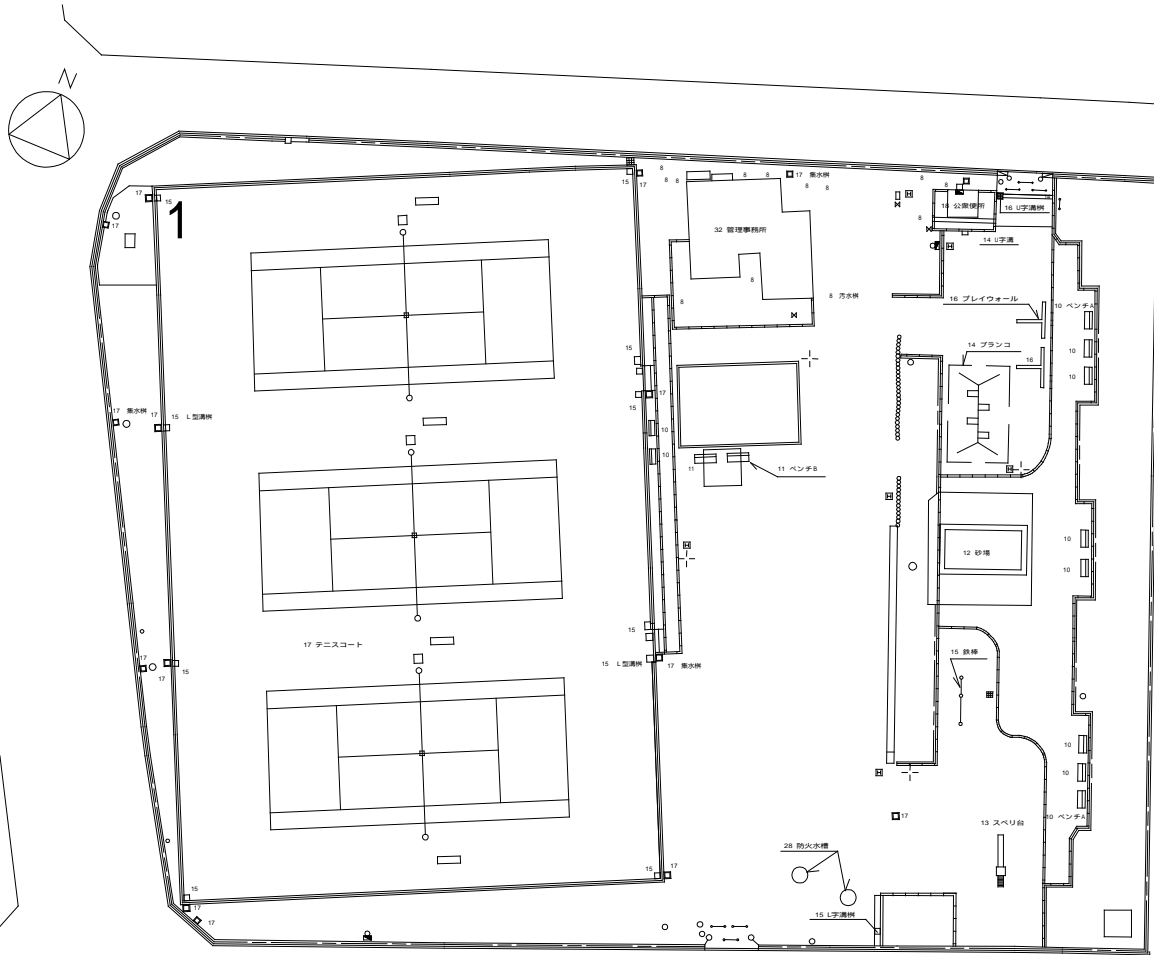
対応箇所： 1 集水桝
対応方法：集水桝の清掃

| | 測定箇所 | 測定箇所 (材質) | 測定数値 ($\mu\text{Sv/h}$) | | |
|---|---|---|---|---|---|
| 1 | 集水桝 (テスト) | 全天候型舗装 | 0.20 | 0.30 | 0.66 |

| | 測定箇所 | 測定箇所 (材質) | 測定数値 ($\mu\text{Sv/h}$) | | |
|---|---|---|---|---|---|
| 1 | 集水桝 (テスト) | 全天候型舗装 | 0.17 | 0.22 | 0.40 |
