大谷田南公園

測定の結果、地表高50cmの地点で区の指標値である $0.25 \mu\text{Sv/h}$ 以上の地点については、低減対策を実施したところ、指標値を下回りました。

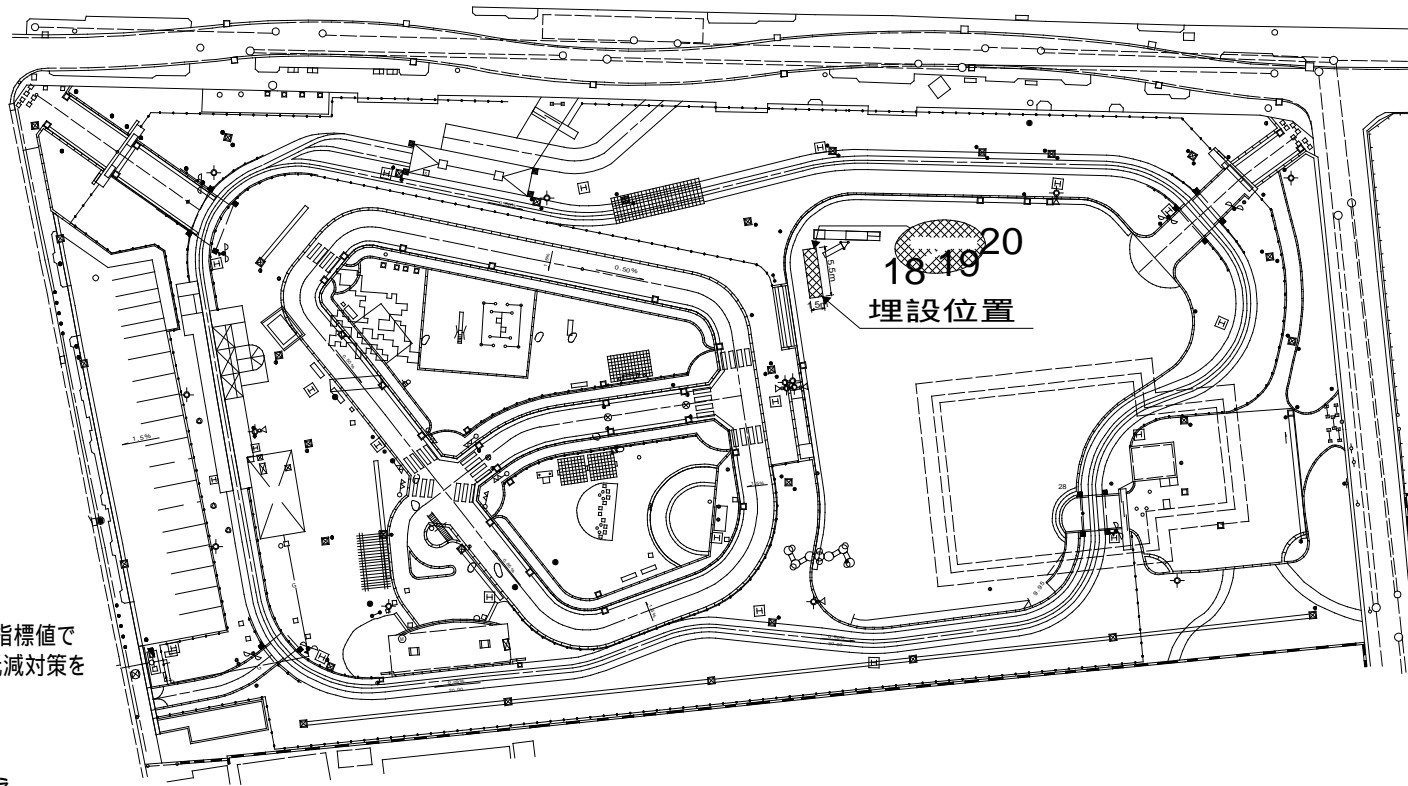
対応箇所：複合遊具
対応方法：地表約5cmのチップ舗装入換え
