北三谷公園

北三谷公園（低減対策後測定値）

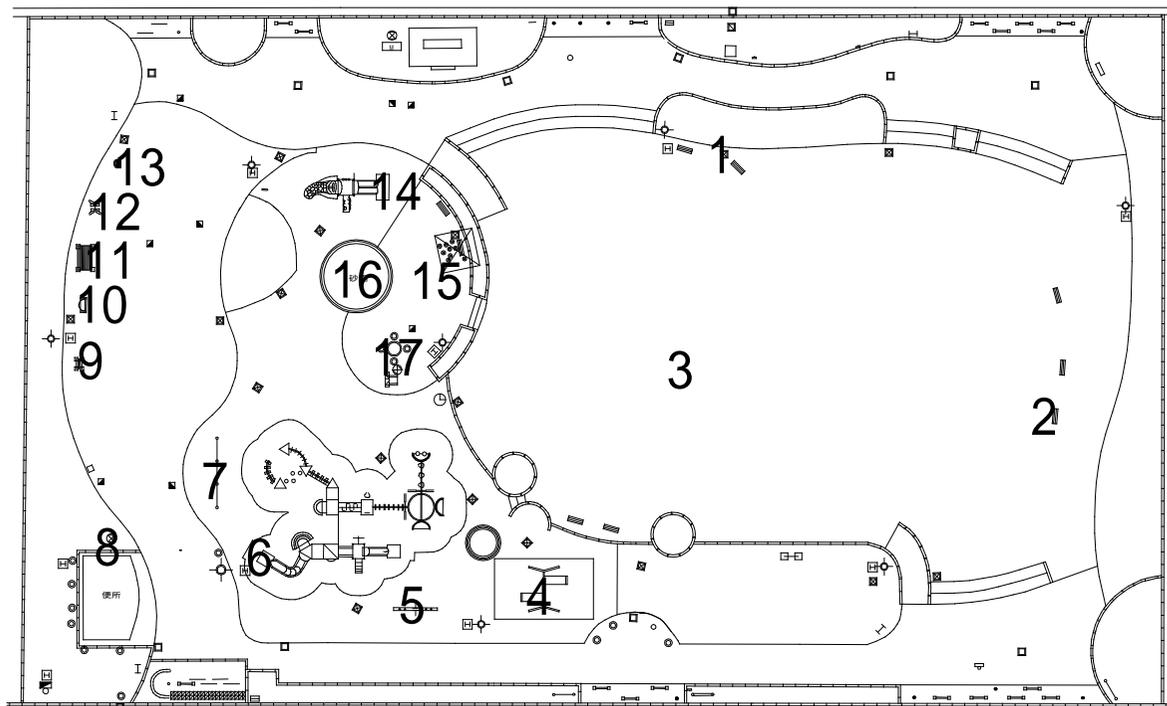
測定箇所	測定箇所 (材質)	測定数値 (μSv/h)		
			1m	50cm	5cm
1	集水桝	土系	0.15	0.16	0.14
2	ベンチ	土系	0.13	0.14	0.14
3	広場中央	土系	0.09	0.09	0.08
4	ブランコ吊席下	ゴムマット	0.12	0.12	0.11
5	シーソー	チップ	0.12	0.11	0.12
6	複合遊具滑り台降口	ゴムマット	0.13	0.14	0.12
7	鉄棒	土系	0.13	0.14	0.13
8	便所	土系	0.12	0.13	0.15
9	ローリングステップ	土系	0.18	0.23	0.25
10	スプリングバー	土系	0.22	0.25	0.28
11	背のばしベンチ	土系	0.18	0.18	0.18
12	大転盤	土系	0.15	0.16	0.15
13	ツイストスツール	土系	0.14	0.15	0.15
14	複合遊具滑り台降口	土系	0.15	0.16	0.17
15	四阿(あずまや)	ILB	0.12	0.12	0.13
16	砂場中央	土系	0.10	0.09	0.08
17	スツール	ILB	0.11	0.11	0.12

2012年 4月18日測定
は2011年7月~8月の測定対象地

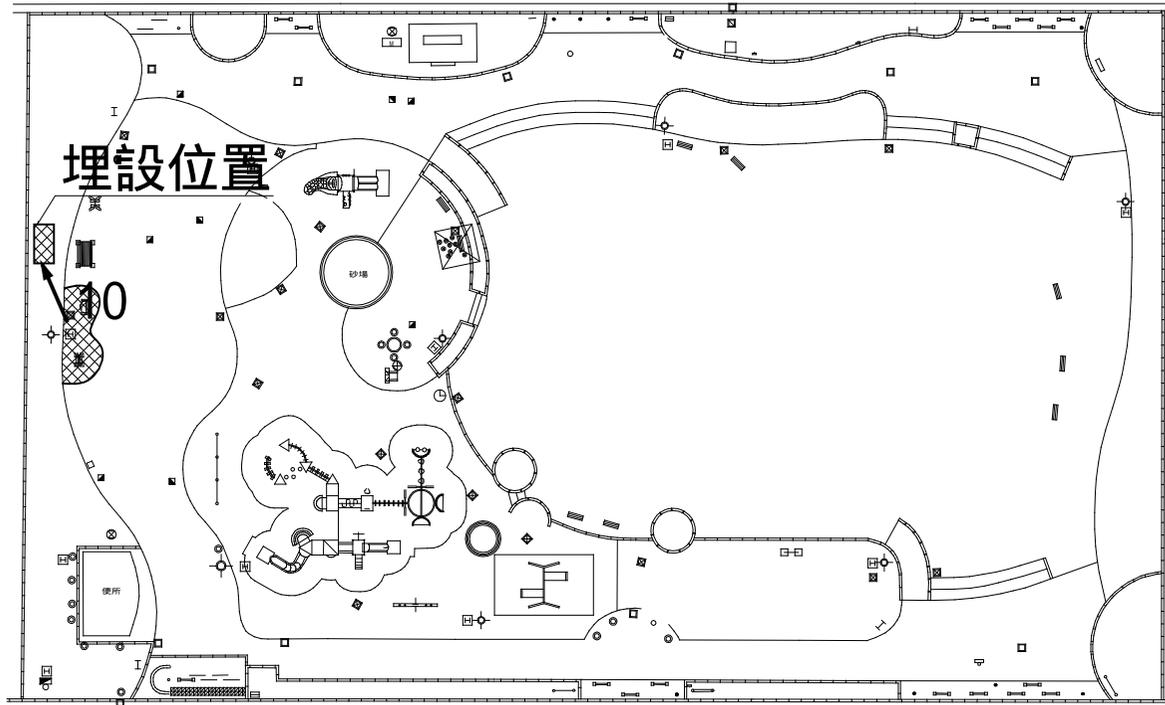
測定の結果、高さ50cmの地点で区の指標値である $0.25 \mu\text{Sv/h}$ 以上の地点については、低減対策を実施したところ、指標値を下回りました。

低減対策後

測定箇所	測定箇所 (材質)	測定数値 ($\mu\text{Sv/h}$)		
			1m	50cm	5cm
10	スプリングバー	土系	0.15	0.14	0.12

対応箇所： 10 スプリングバー
 対応方法：地表3cmの土の入替え
