保木間公園

2012年10月 3日測定
は2011年7月～8月の測定対象地

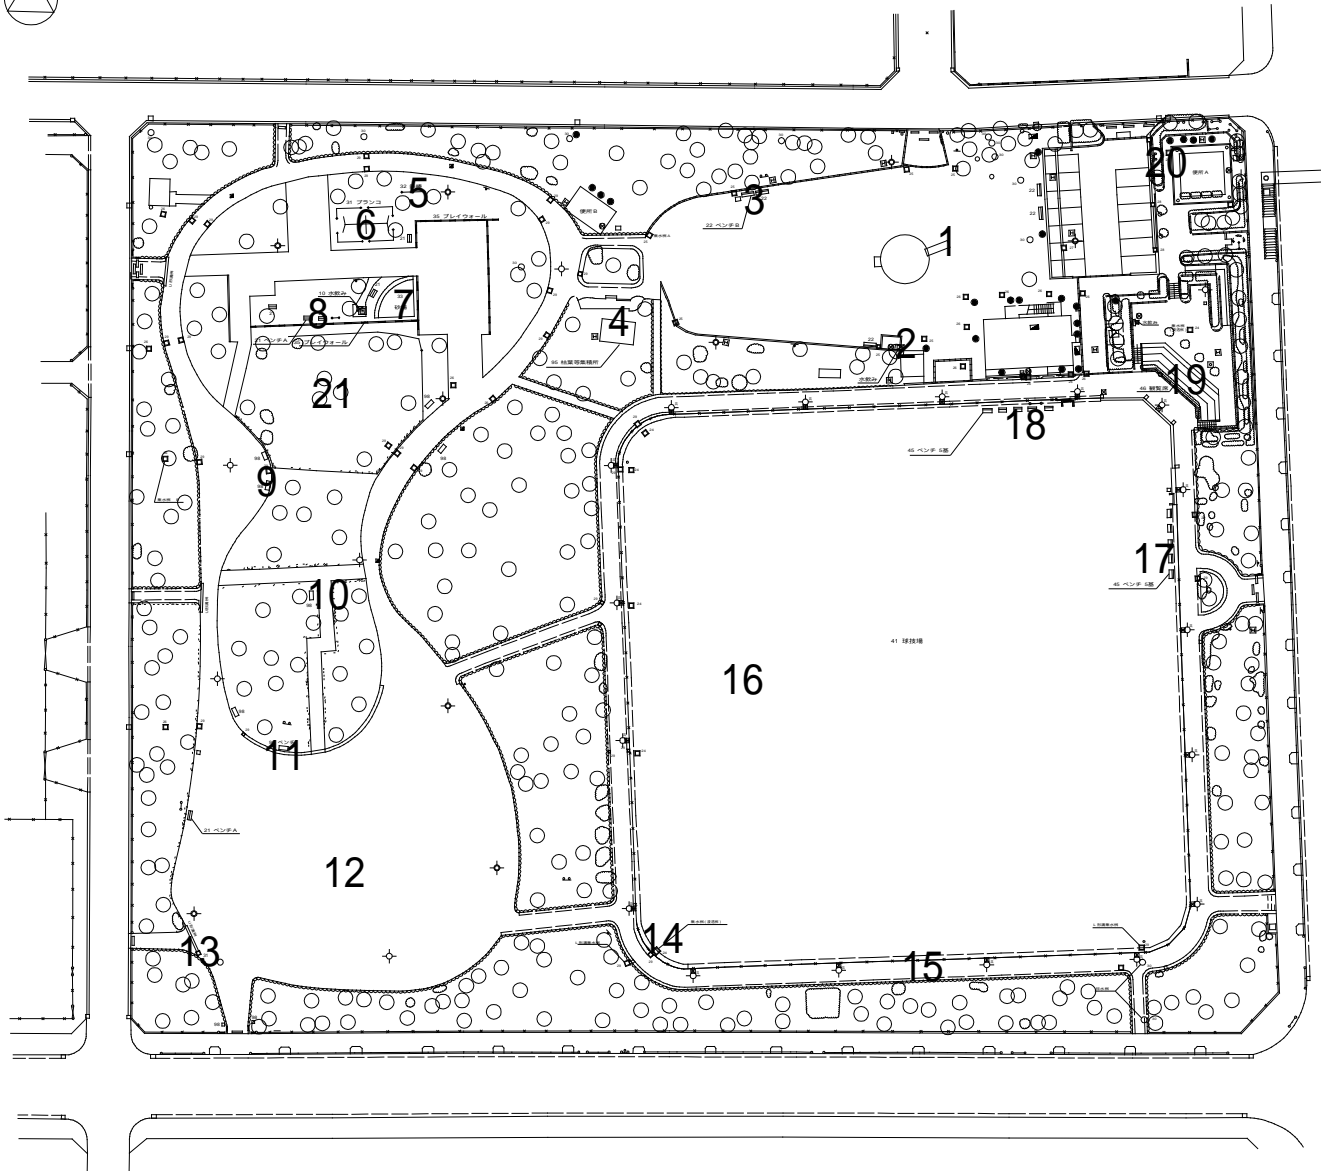
測定箇所	測定箇所 (材質)	測定数値 (μSv/h)		
			1m	50cm	5cm
1	複合遊具滑面降口	土系	0.09	0.09	0.10
2	水飲場集水樹	グレーチング	0.08	0.09	0.08
3	ベンチ前	土系	0.09	0.09	0.10
4	ストックード前	土系	0.19	0.28	0.29
5	鉄棒	土系	0.10	0.10	0.09
6	ブランコ吊席下	土系	0.09	0.08	0.08
7	砂場中央	土系	0.09	0.09	0.10
8	ベンチ前	土系	0.09	0.09	0.10
9	ベンチ前	土系	0.10	0.09	0.09
10	ベンチ前	土系	0.10	0.10	0.10
11	ベンチ前	土系	0.10	0.10	0.12
12	広場中央	土系	0.09	0.08	0.08
13	集水樹	グレーチング	0.09	0.09	0.08
14	集水樹	グレーチング	0.12	0.13	0.12
15	園路	土系	0.09	0.10	0.08
16	野球場	土系	0.11	0.12	0.13
17	ベンチ前	土系	0.08	0.07	0.06
18	ベンチ前	土系	0.09	0.10	0.12
19	観覧席	コンクリート	0.07	0.07	0.05
20	集水樹	グレーチング	0.10	0.10	0.09
21	樹木	土系	0.10	0.10	0.09

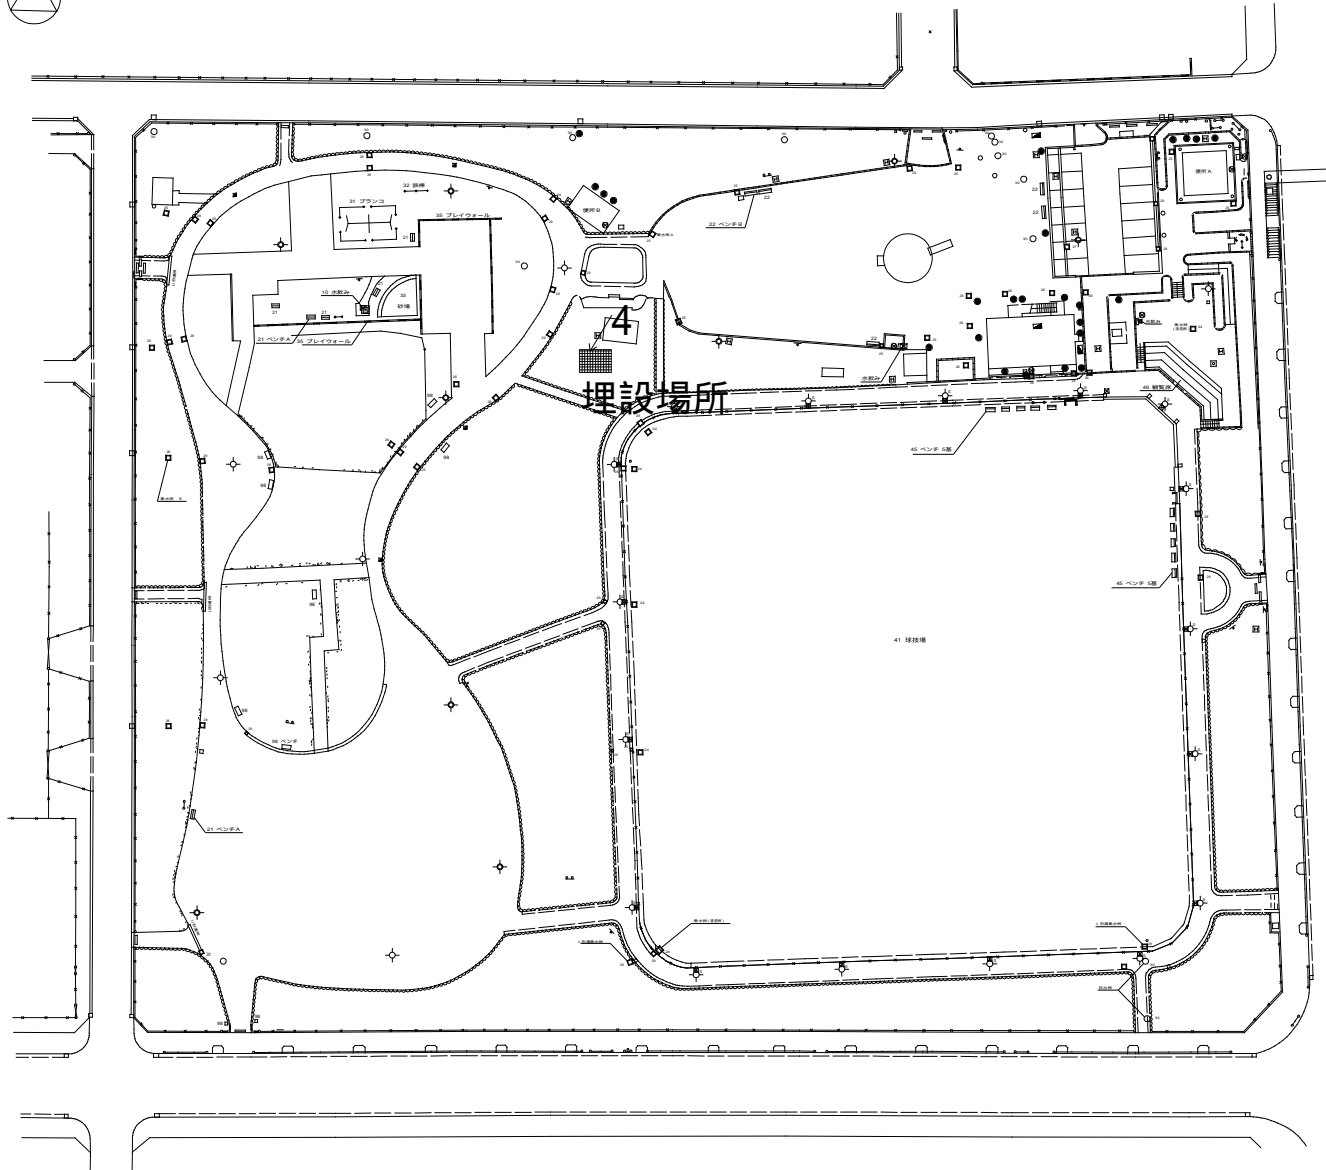
低減対策後

測定の結果、高さ50cmの地点で区の指標値である $0.25 \mu\text{Sv/h}$ 以上の地点については、低減対策を実施したところ、指標値を下回りました。

測定箇所	測定箇所 (材質)	測定数値 ($\mu\text{Sv/h}$)		
			1m	50cm	5cm
4	ストックヤード前	土系	0.15	0.20	0.18

対応箇所：ストックヤード前
 対応方法：地表5cmの土の入替
