上沼田第六公園

2012年 9月26日測定
は2011年7月～8月の測定対象地

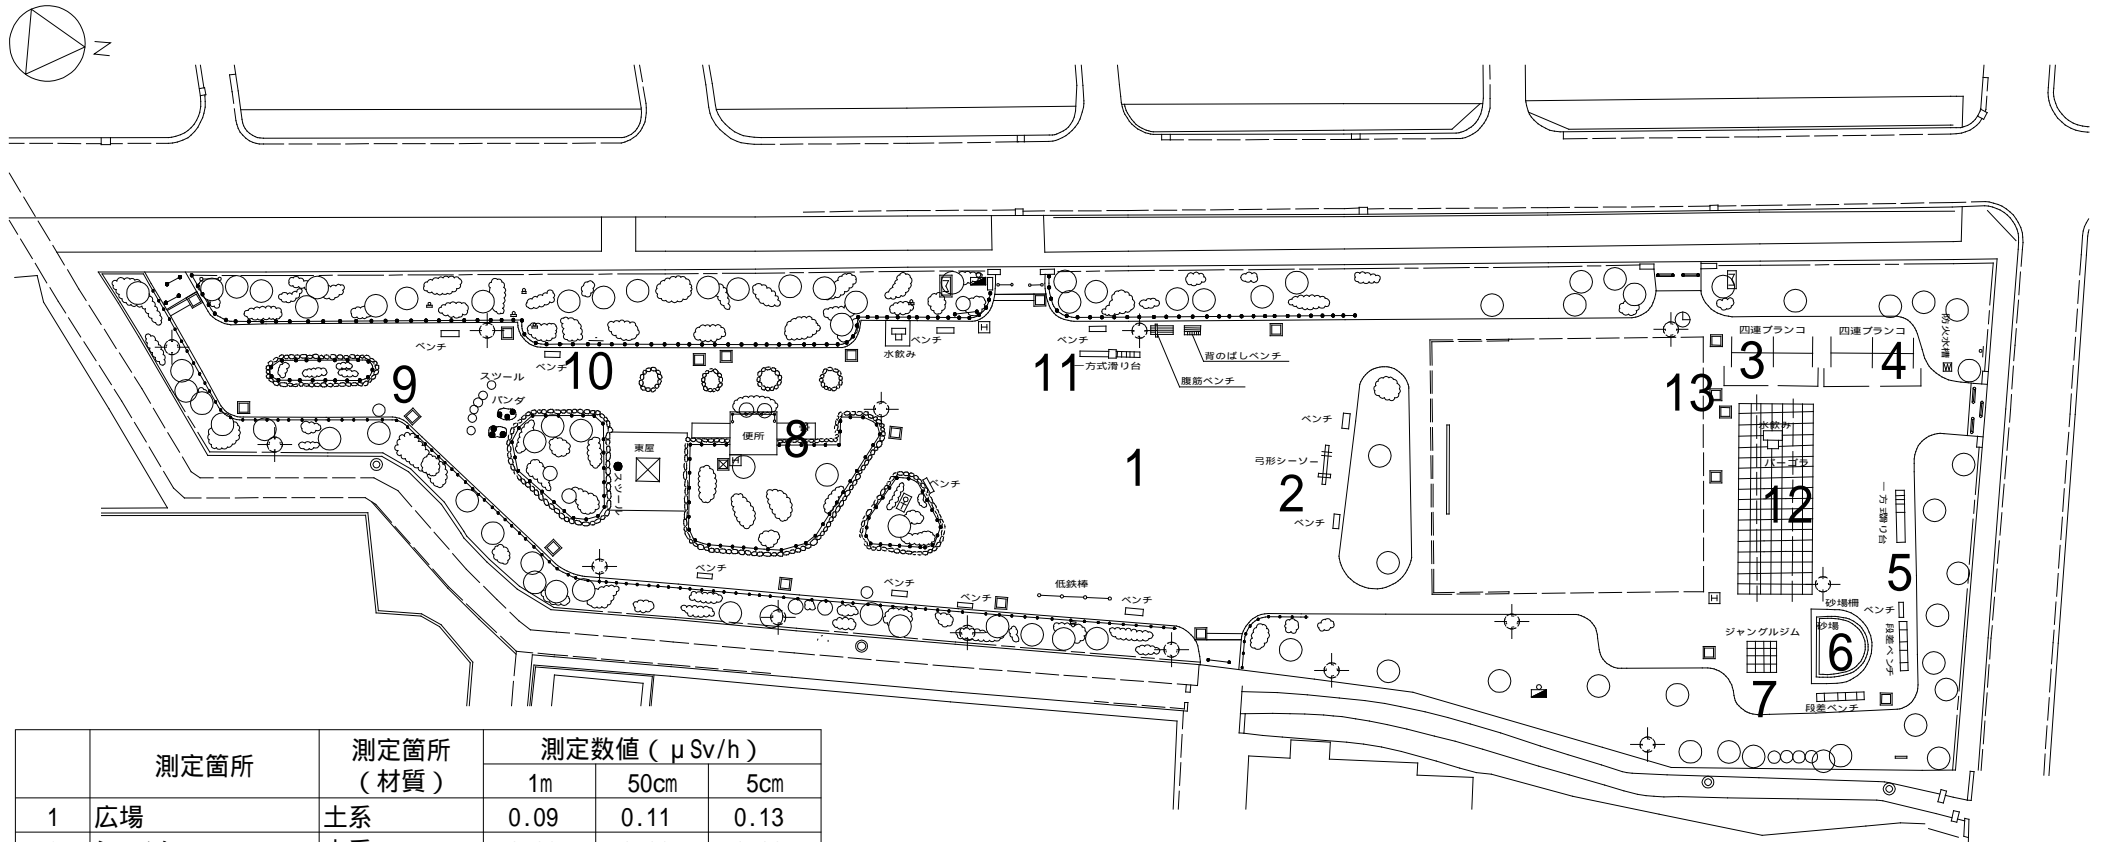
測定箇所	測定箇所 (材質)	測定数値 ($\mu\text{Sv/h}$)		
		1m	50cm	5cm
1 広場	土系	0.09	0.11	0.13
2 シーソー	土系	0.09	0.09	0.09
3 ブランコ吊席	土系	0.13	0.12	0.12
4 ブランコ吊席	土系	0.13	0.14	0.16
5 滑り台降口	土系	0.34	0.40	0.46
6 砂場	土系	0.14	0.11	0.09
7 ジャングルジム	土系	0.10	0.11	0.15
8 便所付近	チップ	0.11	0.10	0.11
9 集水樹	グレーチング	0.09	0.09	0.09
10 バンダ	土系	0.08	0.08	0.08
11 滑り台降口	土系	0.10	0.09	0.10
12 パーゴラ	平板	0.12	0.11	0.11
13 集水樹	グレーチング	0.11	0.11	0.12

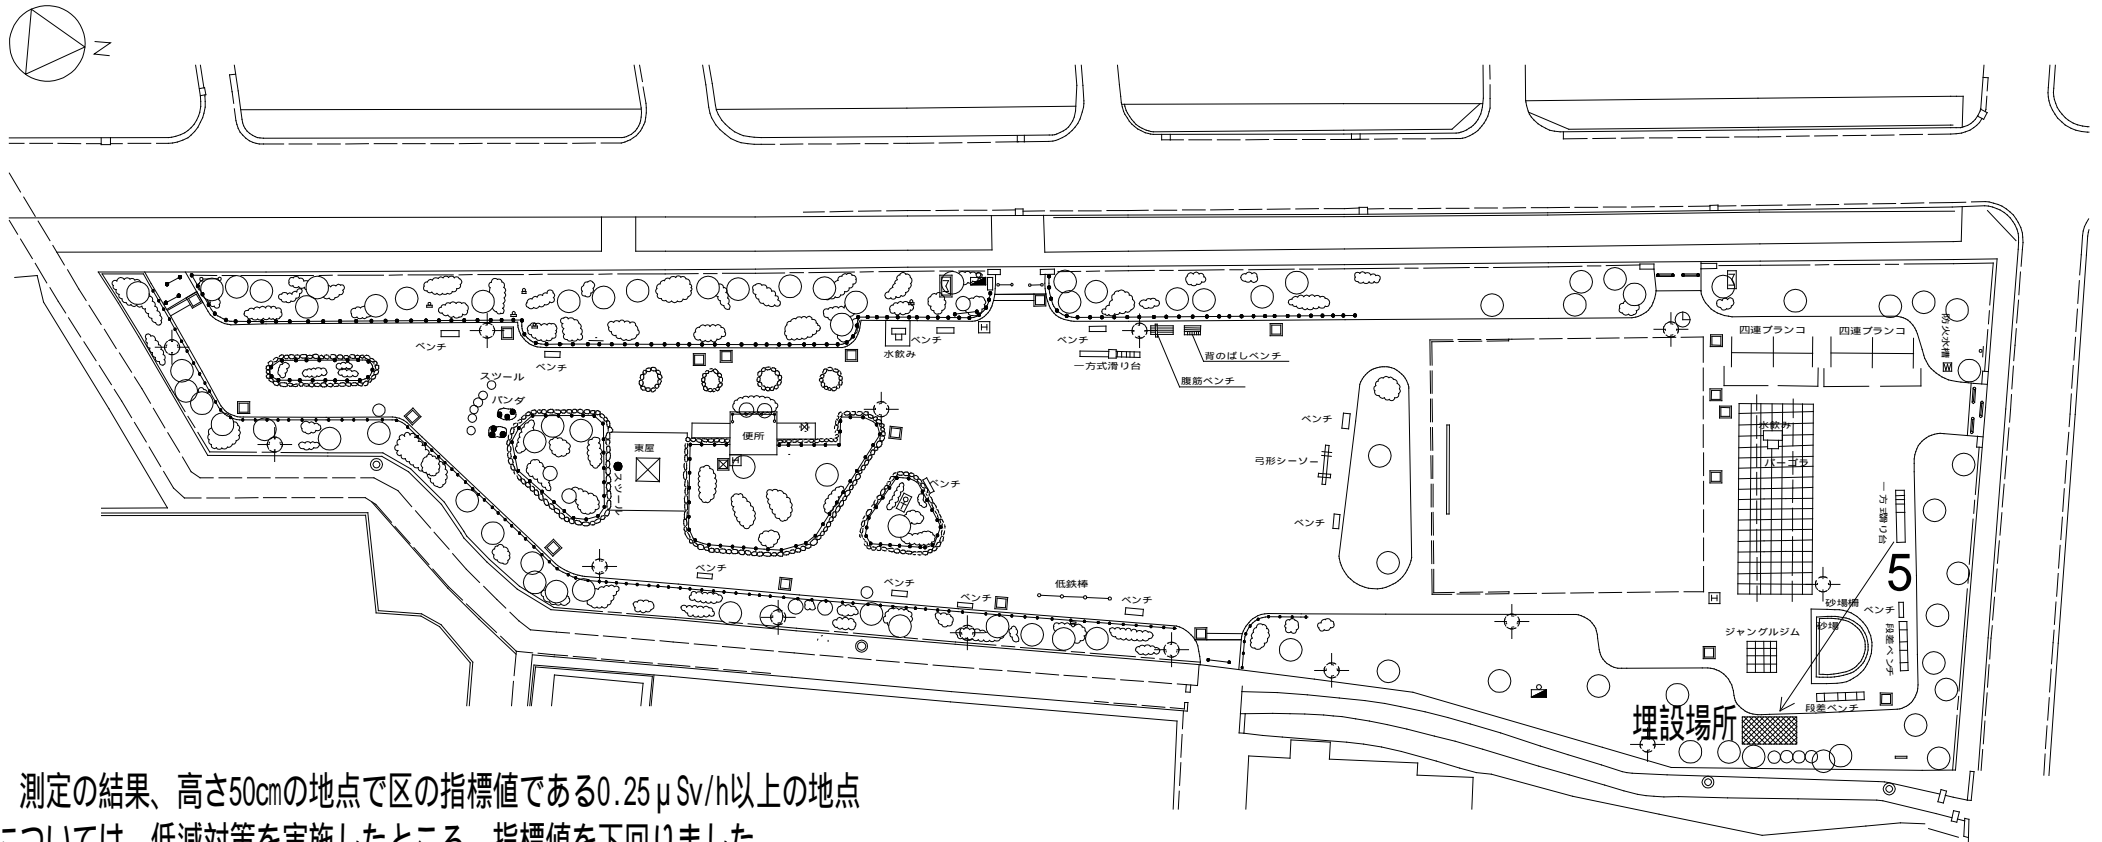
測定の結果、高さ50cmの地点で区の指標値である $0.25 \mu\text{Sv/h}$ 以上の地点については、低減対策を実施したところ、指標値を下回りました。

対応箇所：滑り台降口

測定箇所	測定箇所 (材質)	測定数値 ($\mu\text{Sv/h}$)		
			1m	50cm	5cm
5	滑り台降口	土系	0.23	0.23	0.20

2012年 9月27日測定

対応方法：地表25cmの土の入替
