# 上沼田東公園

2012年 5月23日測定  
は2011年7月～8月の測定対象地

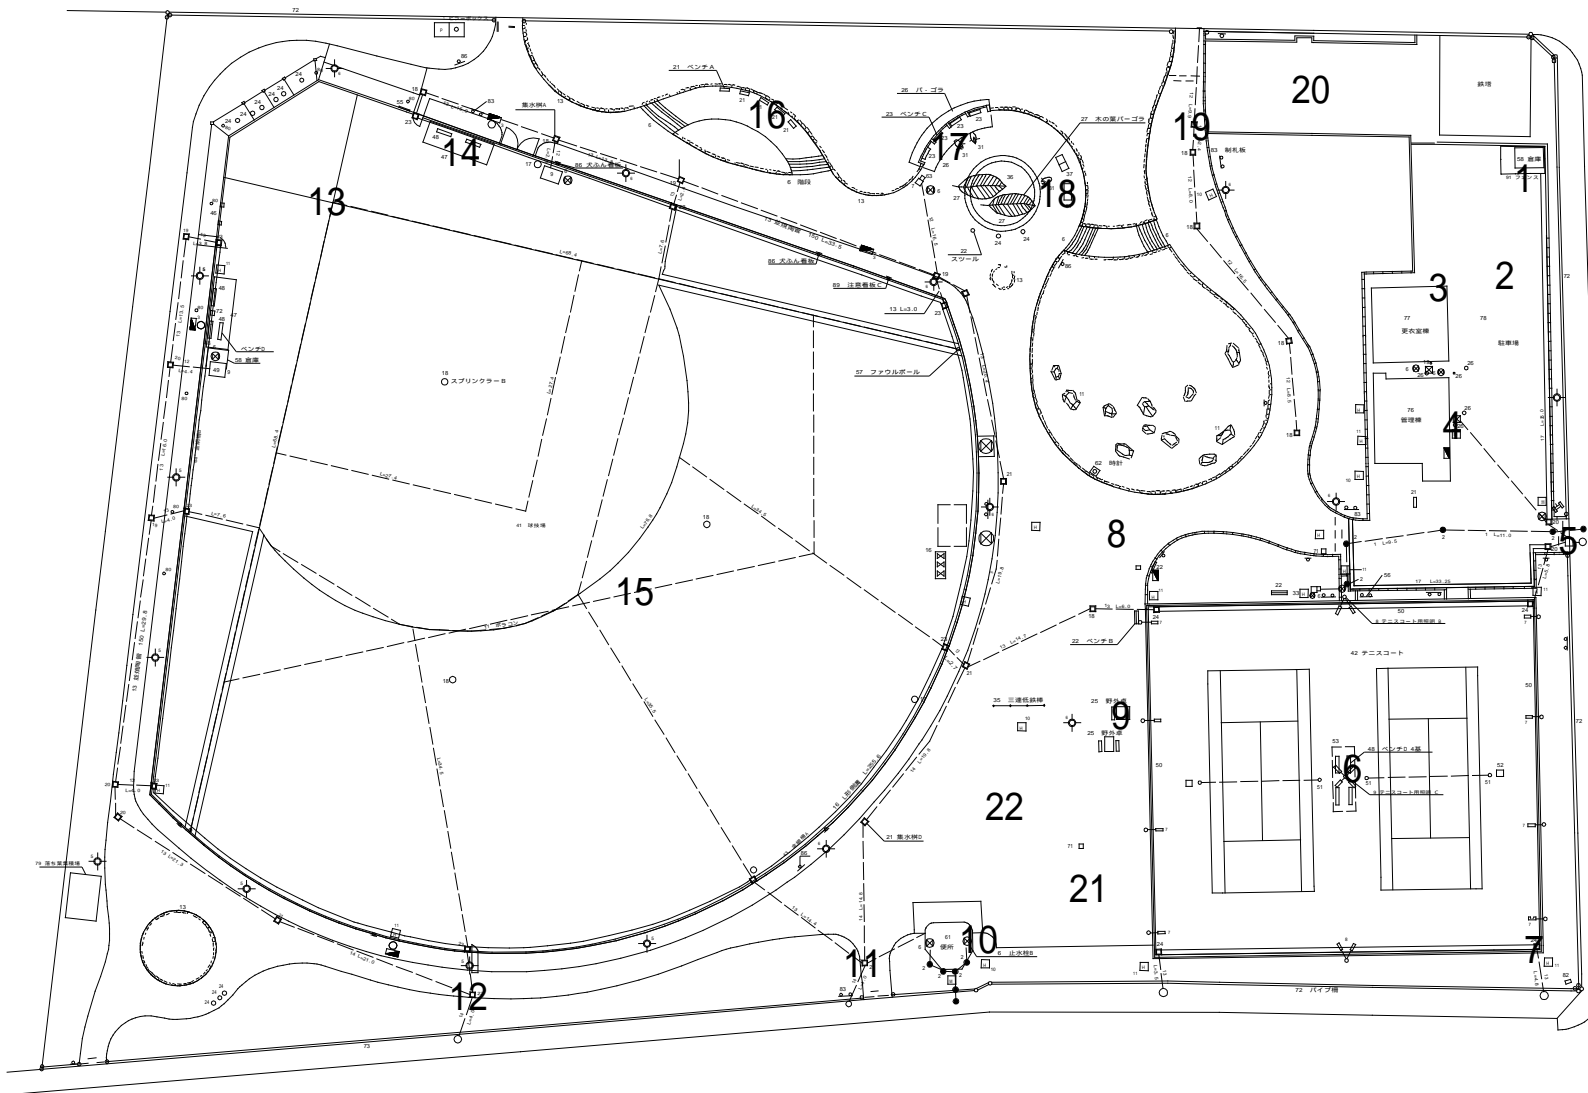
測定箇所	測定箇所 (材質)	測定数値 (μSv/h)			
		1m	50cm	5cm	
1	駐車場倉庫雨樋	アスコン	0.07	0.07	0.07
2	駐車場中央	アスコン	0.07	0.07	0.06
3	更衣室雨樋	コンクリート	0.07	0.07	0.06
4	管理棟雨樋	アスコン	0.08	0.09	0.10
5	集水樹	グレーチング	0.10	0.09	0.10
6	テニスコートベンチ	コンクリート	0.08	0.08	0.08
7	テニスコート集水樹	グレーチング	0.11	0.13	0.20
8	通路中央	土系	0.09	0.09	0.09
9	野外卓	土系	0.08	0.08	0.08
10	便所雨樋	土系	0.08	0.09	0.09
11	集水樹	グレーチング	0.03	0.05	0.06
12	集水樹	グレーチング	0.12	0.12	0.12
13	野球場ホームベース	土系	0.12	0.12	0.12
14	野球場ベンチ	コンクリート	0.10	0.09	0.07
15	野球場中央	草、芝	0.10	0.11	0.11
16	ベンチ	石張	0.09	0.09	0.09
17	パーゴラ下ベンチ	土系	0.10	0.10	0.10
18	スツール	土系	0.10	0.10	0.11
19	集水樹	グレーチング	0.09	0.09	0.09
20	駐輪場	グレーチング	0.07	0.07	0.06
21	ブランコ吊席	ゴムチップ	0.06	0.05	0.04
22	タコ滑り台降口	土系	0.05	0.05	0.04
