⑤ 大谷田南公園（測定値）

2011年11月16日測定

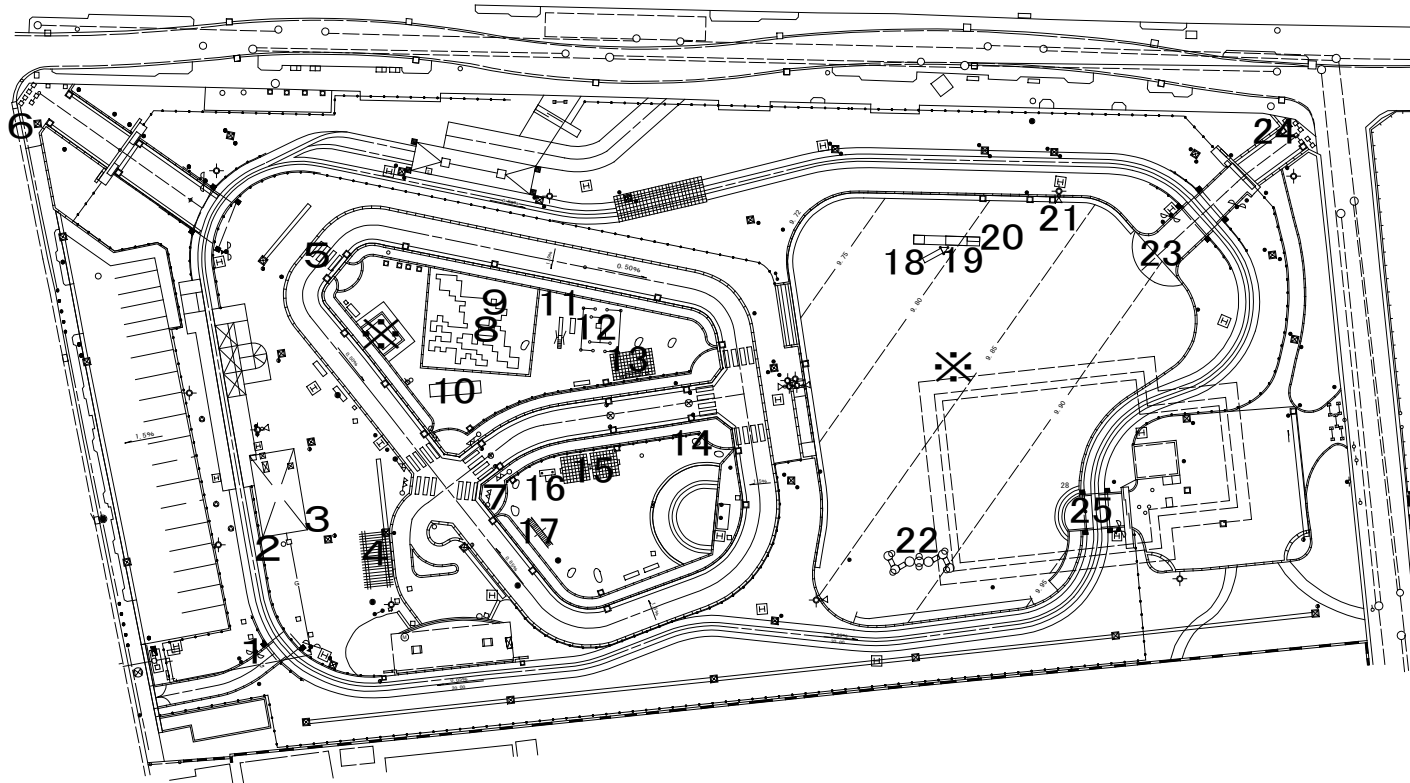
No.	測定施設	測定箇所	測定数値(μSv/h)		
			1m	50cm	5cm
公園西側					
1	園路		0.18	0.20	0.21
2	トイレ、詰め所	雨どい下、集水樹	0.16	0.16	0.15
3		雨水タンク、集水樹横	0.13	0.14	0.15
4	パーゴラ	ベンチ付近	0.17	0.19	0.18
5	園路		0.19	0.19	0.21
6	集水樹		0.21	0.24	0.30
7	歩道		0.16	0.16	0.16
遊具広場北					
8	コンクリートステップ	ステップ下	0.15	0.15	0.16
9		ステップ上	0.15	0.16	0.15
10	コンクリートバス	中央	0.13	0.12	0.12
11	滑り台	滑り面下	0.16	0.16	0.17
12	ブランコ	吊席下	0.17	0.16	0.16
13	パーゴラ	ベンチ付近	0.17	0.18	0.19

No.	測定施設	測定箇所	測定数値(μSv/h)		
			1m	50cm	5cm
遊具広場南					
14	植樹(落葉樹)	根元	0.16	0.16	0.17
15	パーゴラ	縁台付近	0.17	0.19	0.20
16	水飲み場	排水樹上	0.19	0.18	0.16
17	ラダー		0.16	0.17	0.17
広場					
18	複合遊具	滑り面下(チューブ)	0.24	0.27	0.25
19		ステップ下	0.25	0.28	0.29
20		滑り面下(二連)	0.24	0.28	0.40
21	集水樹		0.22	0.20	0.23
22	ピングポン		0.20	0.21	0.25
東側					
23	園路		0.18	0.18	0.18
24	皿型側溝樹		0.20	0.20	0.19
25	踏み切り前		0.18	0.19	0.21

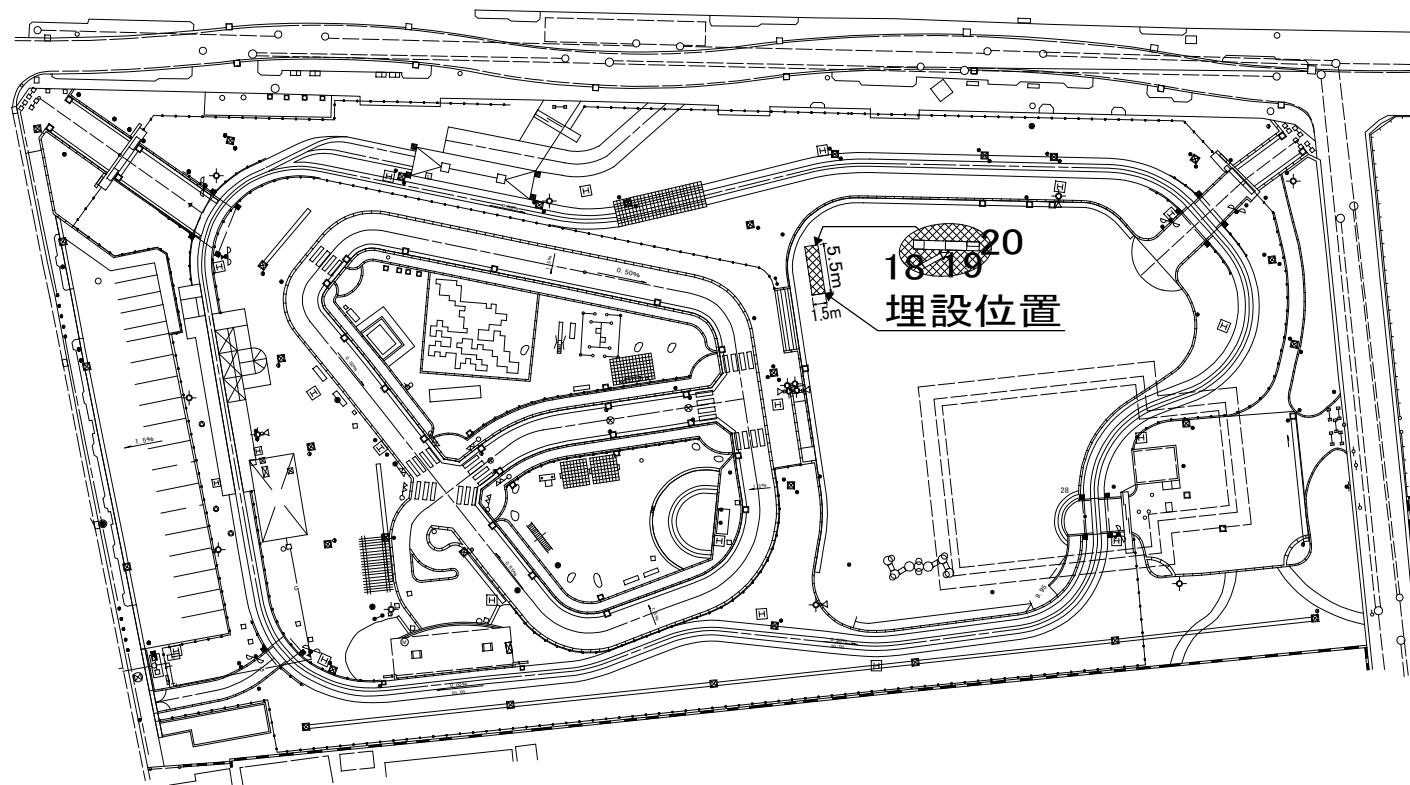
⑤ 大谷田南公園（低減対策後測定値）

測定の結果、高さ50cmの地点で区の指標値である $0.25 \mu\text{Sv/h}$ 以上の地点については、低減対策を実施したところ、指標値を下回りました。

No.	測定施設	測定箇所	測定数値 ($\mu\text{Sv/h}$)		
			1m	50cm	5cm
広場					
18	複合遊具	滑り面下(チューブ)	0.15	0.15	0.13
19		ステップ下	0.13	0.13	0.12
20		滑り面下(二連)	0.13	0.12	0.15

対応箇所: 複合遊具

対応方法: 地表約5cmのチップ舗装入換え
