平成29年度
足立区分譲マンション
実態調査報告書

平成30年1月

足立区

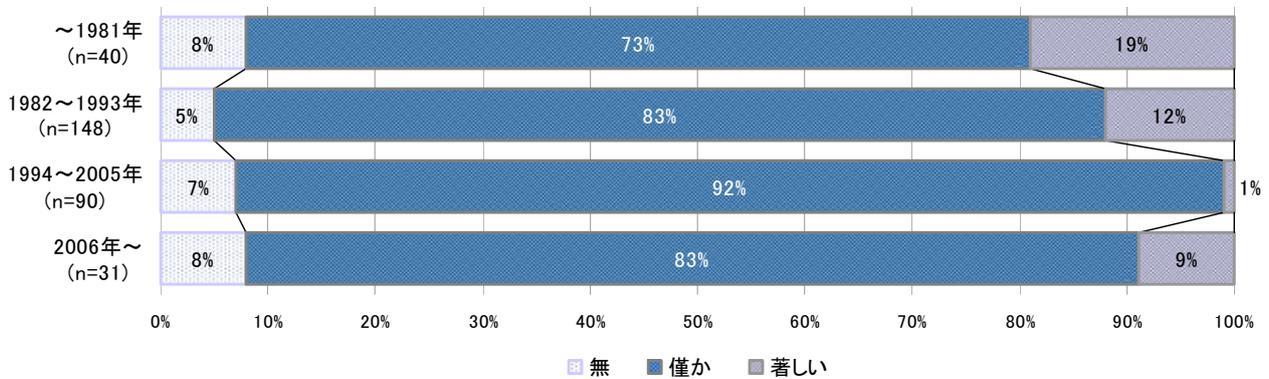
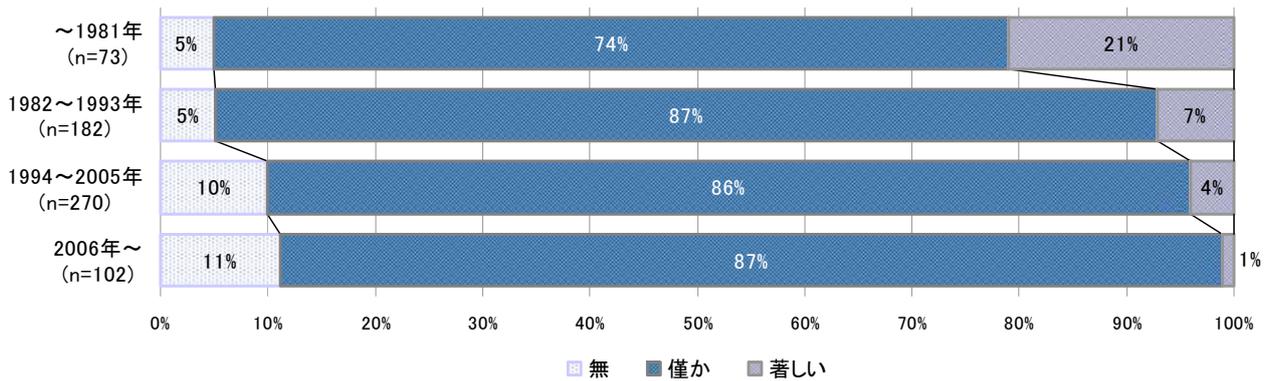
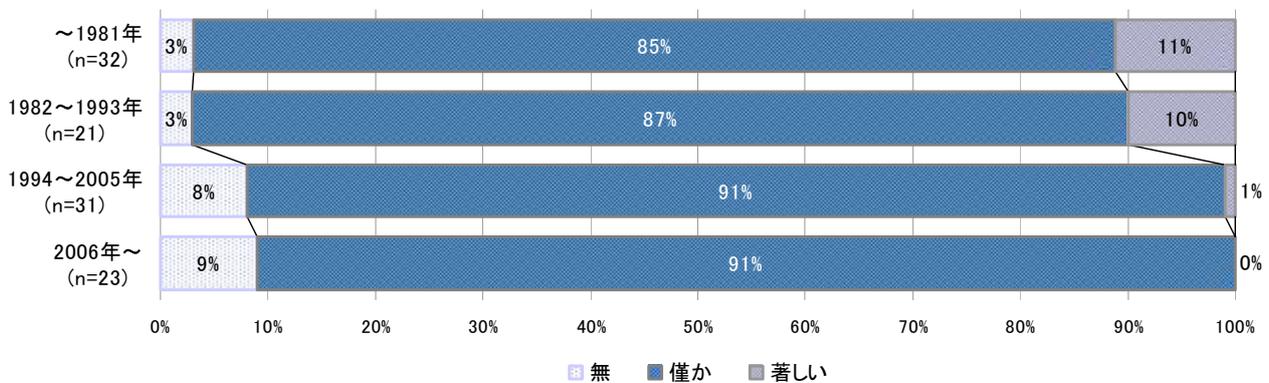
(6) 外壁の劣化（汚れ・クラック・サビ状況の総合評価）

1981年築以前の小・中規模のマンションでは、約20%に著しい劣化がみられるが、1982年築以降では著しい劣化とされる比率も減少している。

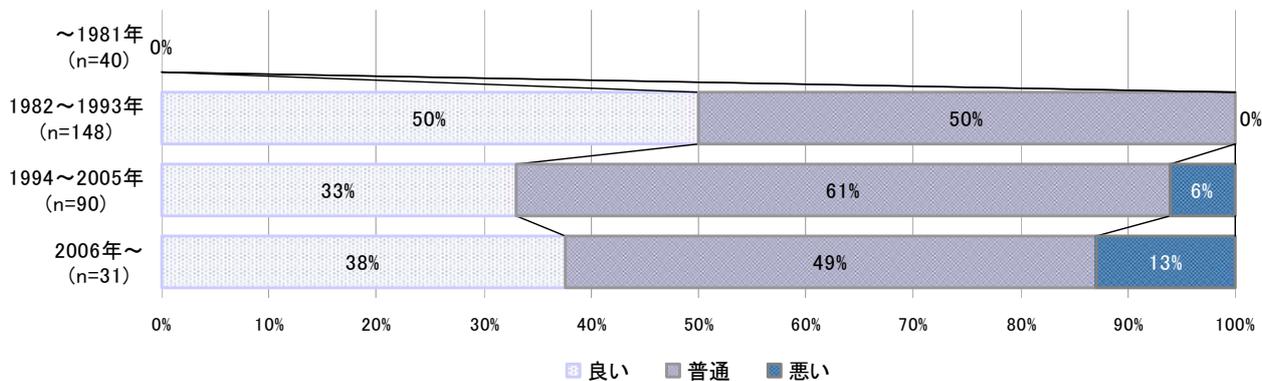
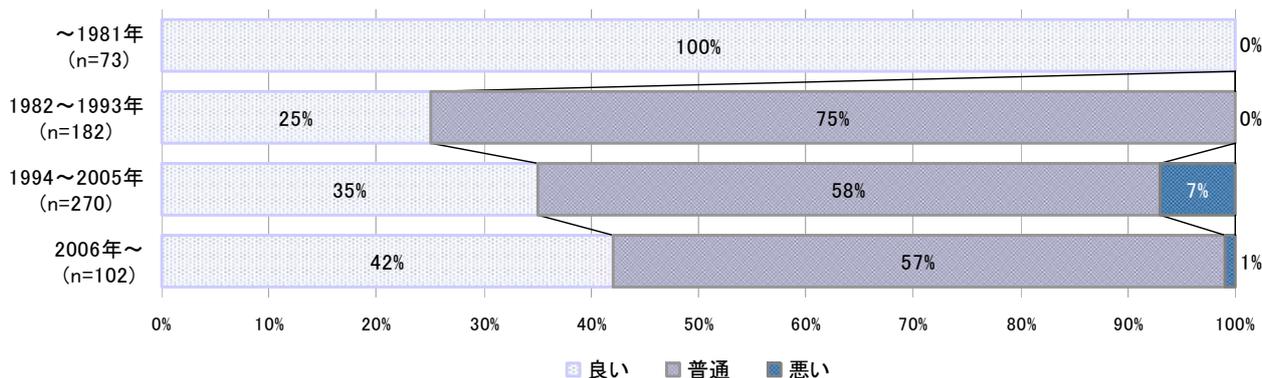
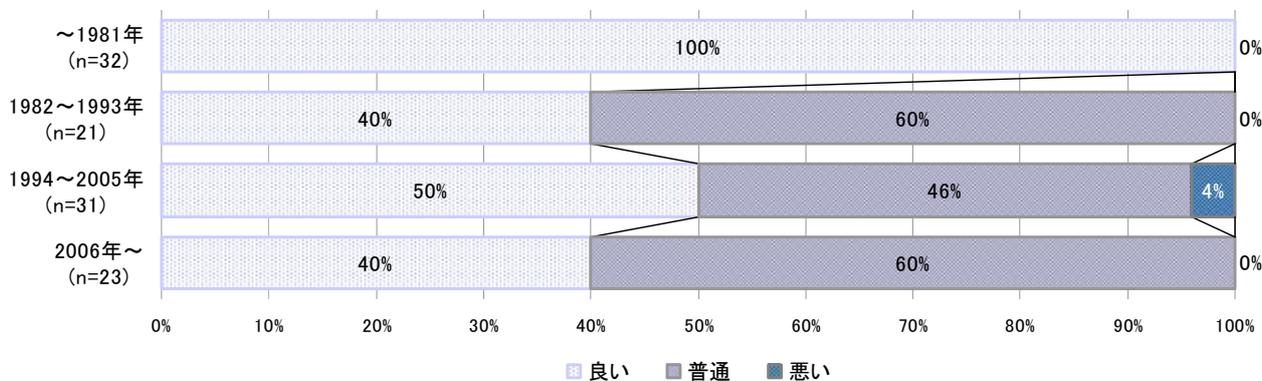
(9) 機械式駐車場の状況

機械式駐車場の減価償却としての耐用年数は15年と定められているが、機械式駐車場の更新は、一般的には20～25年程度とされ、更新する場合は車両1台当たり数百万円の費用がかかる場合もある。
