## 教 育 委 員 会 報 告

| 件 名 | 【追加】区内小学校体育館における床板剥離による負傷事故および対応経過報告について |

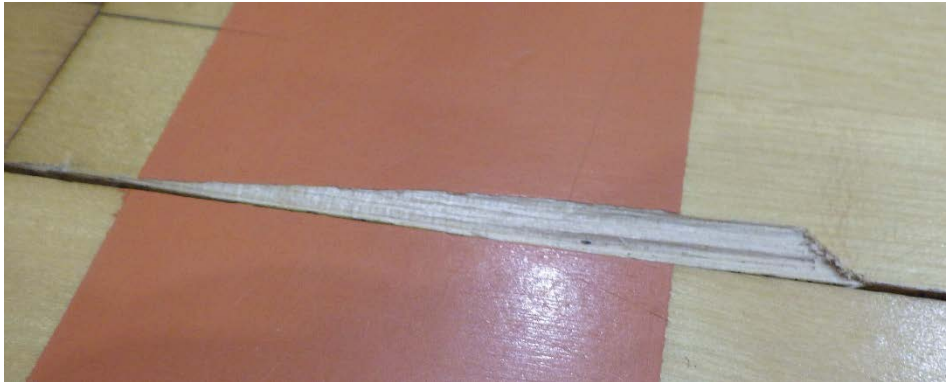
| 内 容 | <p>区内小学校の体育館で学校開放利用団体が活動中、団体に所属する児童の臀部に剥離した床板が刺さり負傷する事故が発生した件について、以下のとおり報告する。</p> <p><b>1 事故概要</b></p> <p>(1) 発生日時<br/>令和 6 年 1 2 月 2 6 日 1 8 時 2 0 分ごろ</p> <p>(2) 区への報告日<br/>令和 6 年 1 2 月 2 7 日</p> <p>(3) 事故現場<br/>当該小学校の体育館</p> <p>(4) 事故内容<br/>当該体育館の床板が剥離して児童の臀部に刺さり、負傷した（臀部に刺さった床板は病院で摘出済み）</p> <p>(5) 剥離した床板のサイズ<br/>長さ約 7 cm×幅約 0. 6 cm（※最も幅広の箇所）</p> <p>(6) 床板剥離箇所</p> <p><b>2 現場調査</b></p> <p>(1) 調査日：令和 6 年 1 2 月 2 7 日・令和 7 年 1 月 6 日</p> <p>(2) 当該事故発生箇所以外にも、床板のへこみ箇所数十か所を確認。</p> <p>(3) 現時点では直ちに負傷に繋がるような剥離箇所は認められないものの、事故予防のため早急な修繕が必要であることを確認。</p> |

- (1) 学校の体育授業での体育館利用は当面禁止。
- (2) 学校開放利用団体の利用も当面禁止。
- (3) 式典や書き初め等は安全に配慮した実施を前提に利用可。
- (4) 体育館床全面の緊急修繕工事に向けた事業者相談（令和6年度内の工事完了を目指す）
- (5) 1月6日付けで事故概要や上記対応等について、学校長から保護者あてにメール連絡。
