## 江南中学校の放射線測定結果一覧

平成24年1月11日測定

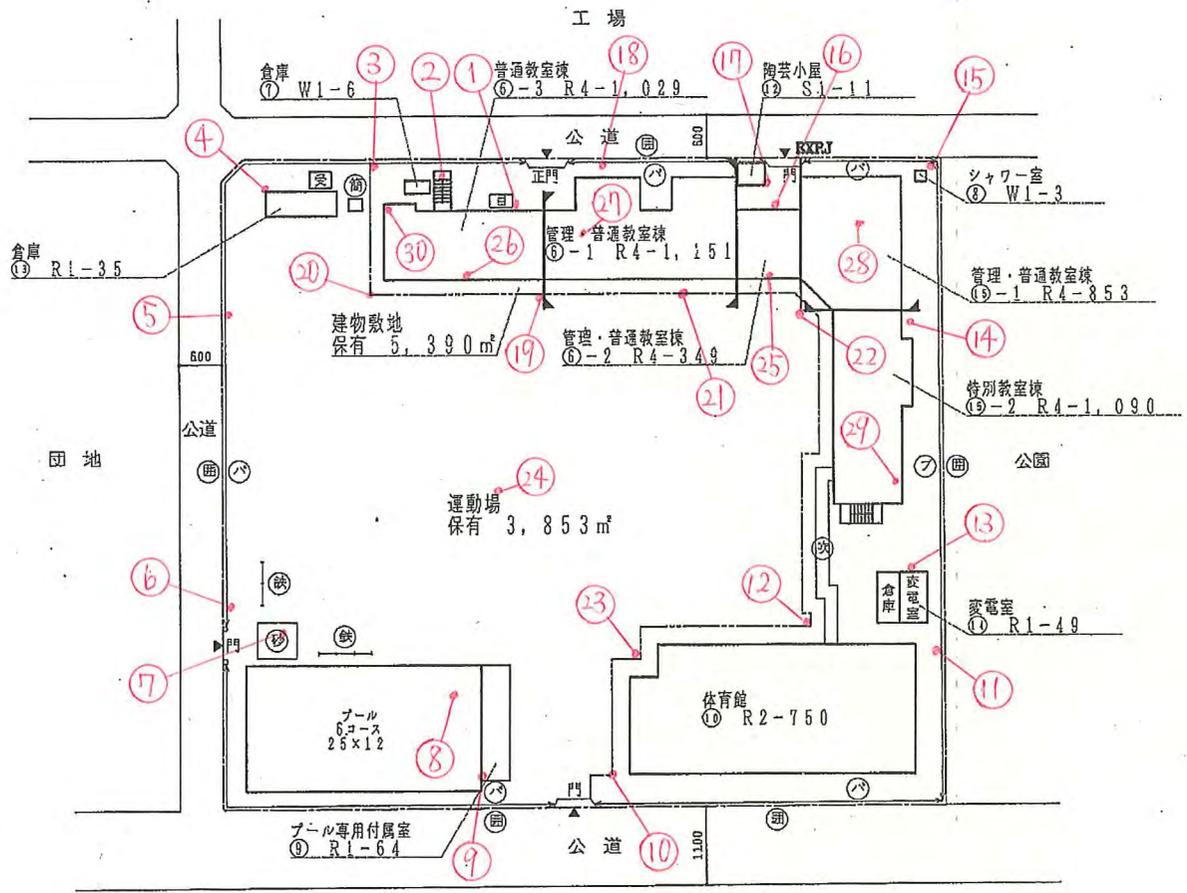
施設の配置図

※測定地点は、次頁の位置図を参照。
