足立区立郷土博物館の放射線測定結果一覧

平成23年12月19日測定

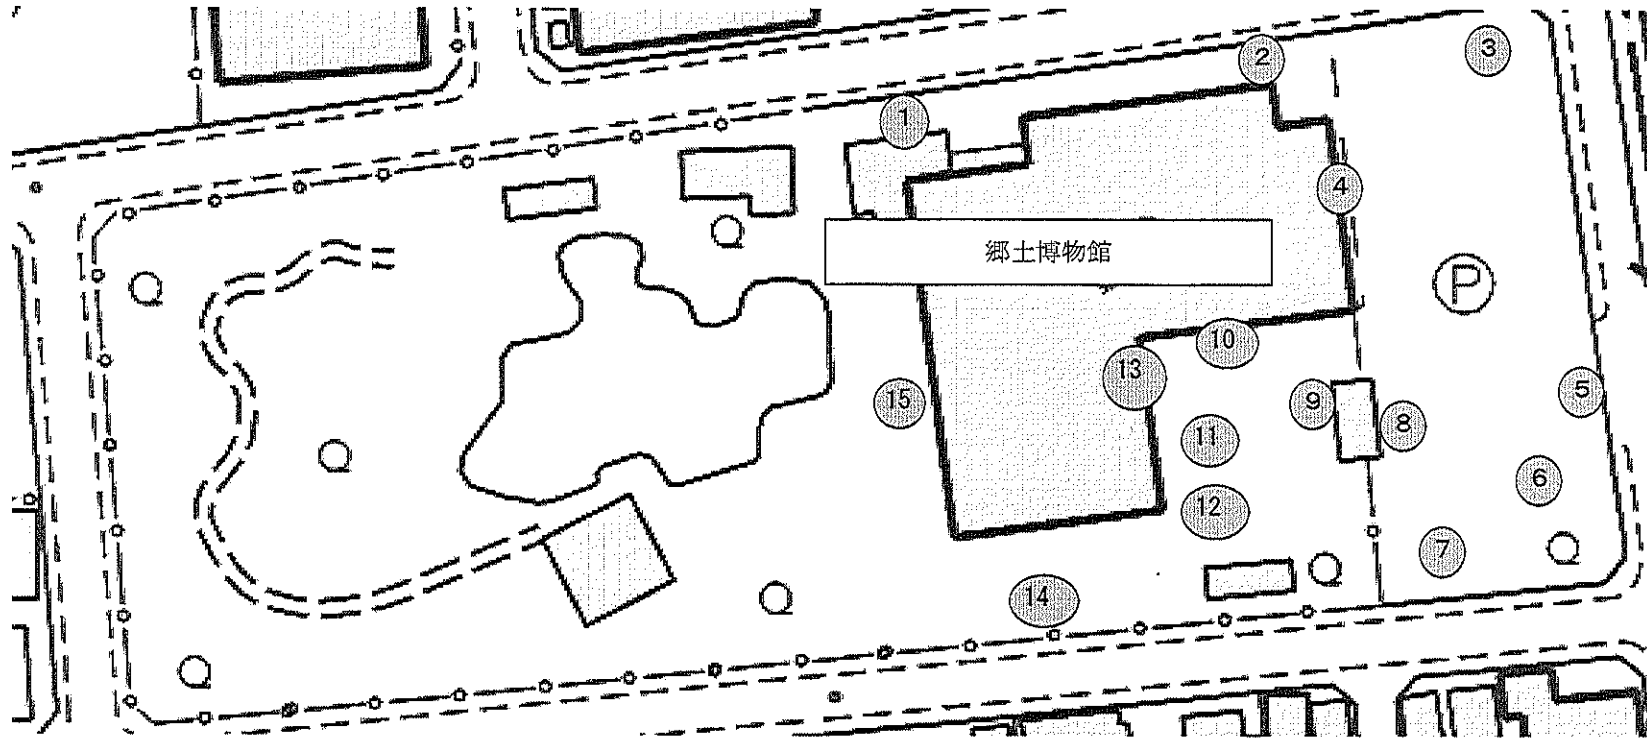
郷土博物館

測定地点	測定対象	測定結果[μ Sv/h]			備考
		高さ 100cm	高さ 50cm	高さ 5cm	
1	工作室裏側溝	0.11	0.14	0.24	
2	駐車場入口横水洗い場	0.08	0.09	0.10	
3	駐車場角地	0.09	0.09	0.11	
4	通用口付近(水溜り)	0.09	0.11	0.15	
5	駐車場入口側溝	0.17	0.20	0.46	
6	ブロンズ像前側溝	0.14	0.11	0.34	
7	駐輪場雨樋下	0.14	0.12	0.13	
8	門脇側溝	0.09	0.10	0.21	
9	中庭側溝	0.11	0.14	0.34	
10	中庭雨樋下	0.06	0.07	0.10	
11	中庭中央	0.12	0.14	0.15	
12	中庭中央側溝	0.12	0.13	0.11	
13	出入口付近雨樋下	0.06	0.07	0.07	
14	屋外展示付近側溝	0.11	0.12	0.08	
15	テラス付近雨樋下	0.10	0.12	0.41	
16					
17					
18					
19					
20

※測定地点は、次頁の位置図を参照。
