伊興地域学習センターの放射線測定結果一覧

平成24年1月19日測定

施設名 伊興地域学習センター

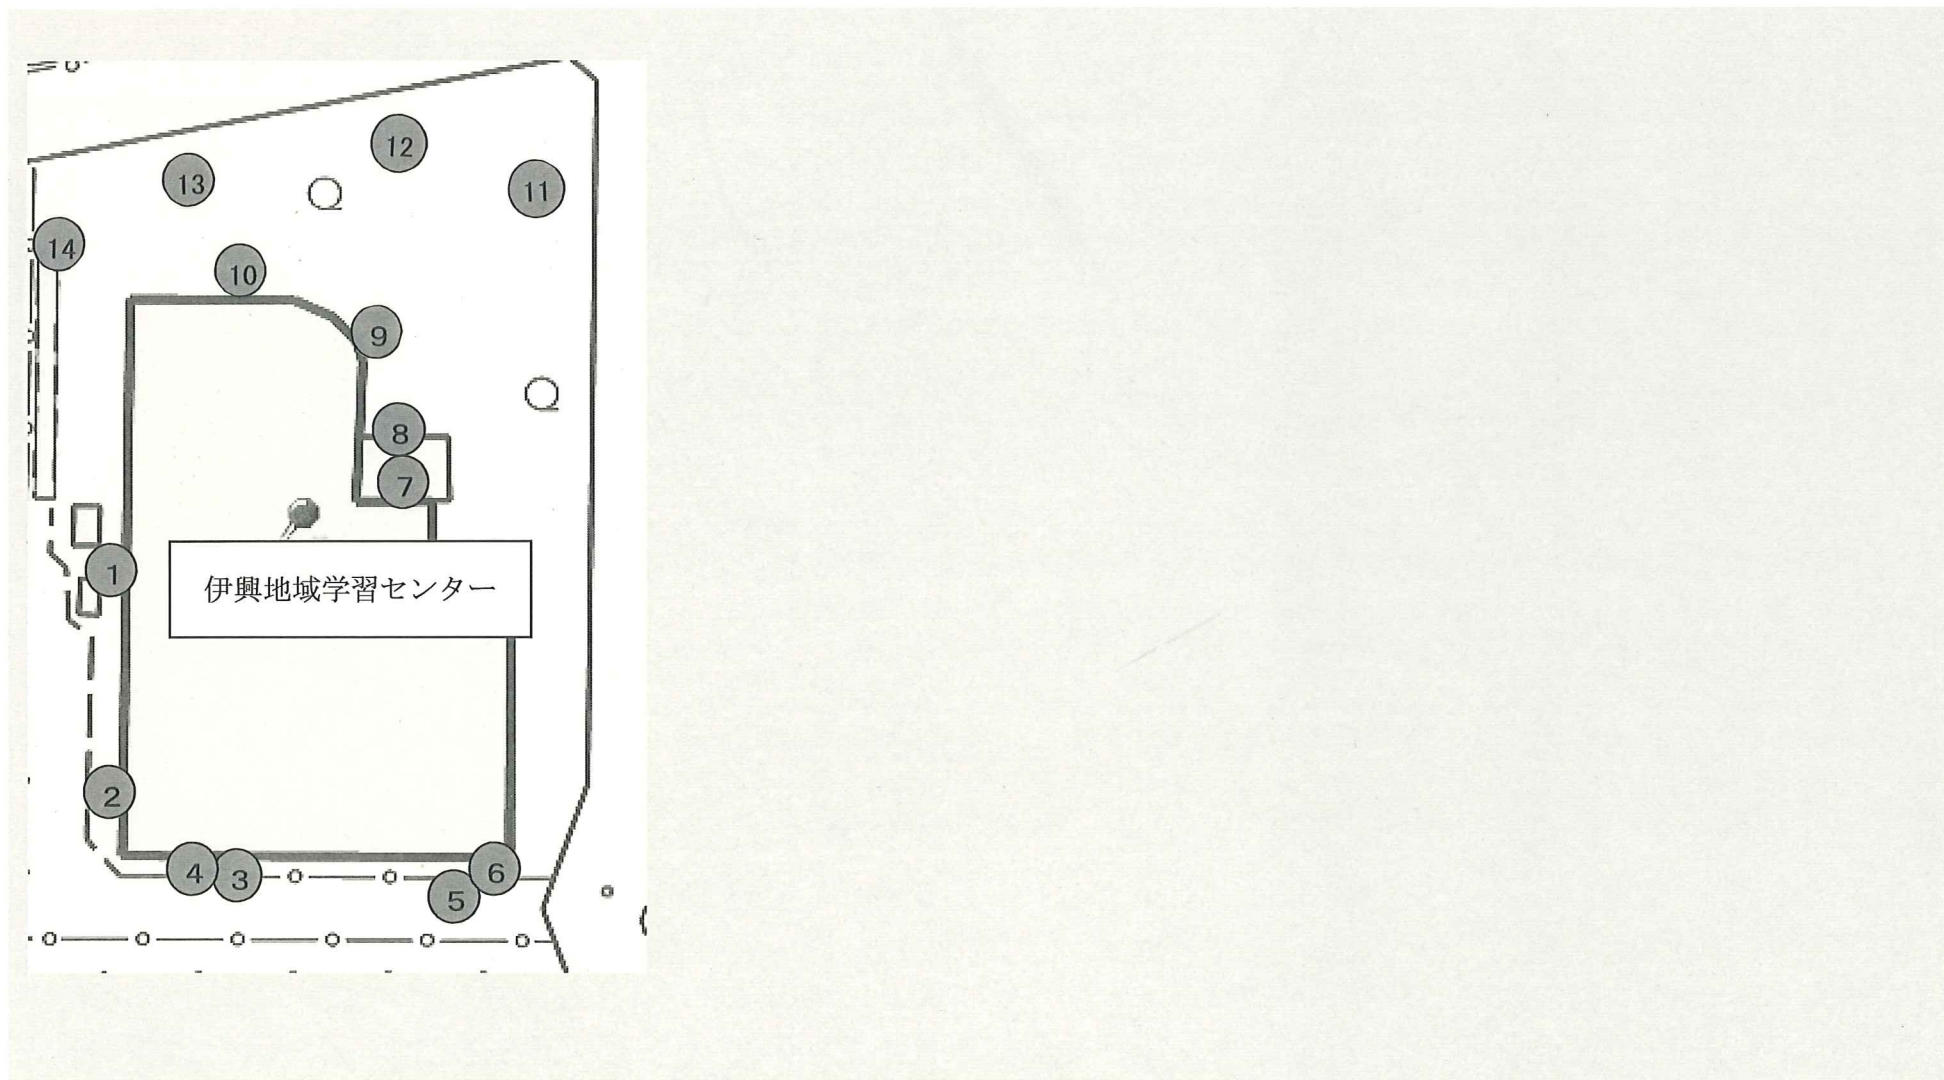
地図番号	箇所名称
1	南側駐車場植栽
2	南側駐車場植栽
3	体育館南側植栽

地図番号	箇所名称
4	南側駐車場側溝
5	南側駐車場植栽
6	正面階段下側溝

地図番号	箇所名称
7	正面階段下側溝
8	非常口横植栽
9	北側駐輪場横植栽

地図番号	箇所名称
10	東側植栽
11	北側植栽
12	北側植栽

地図番号	箇所名称
13	西側駐輪場
14	
15
