西保木間小学校の放射線測定結果一覧

平成23年12月8日測定

施設の配置図

西保木間小学校

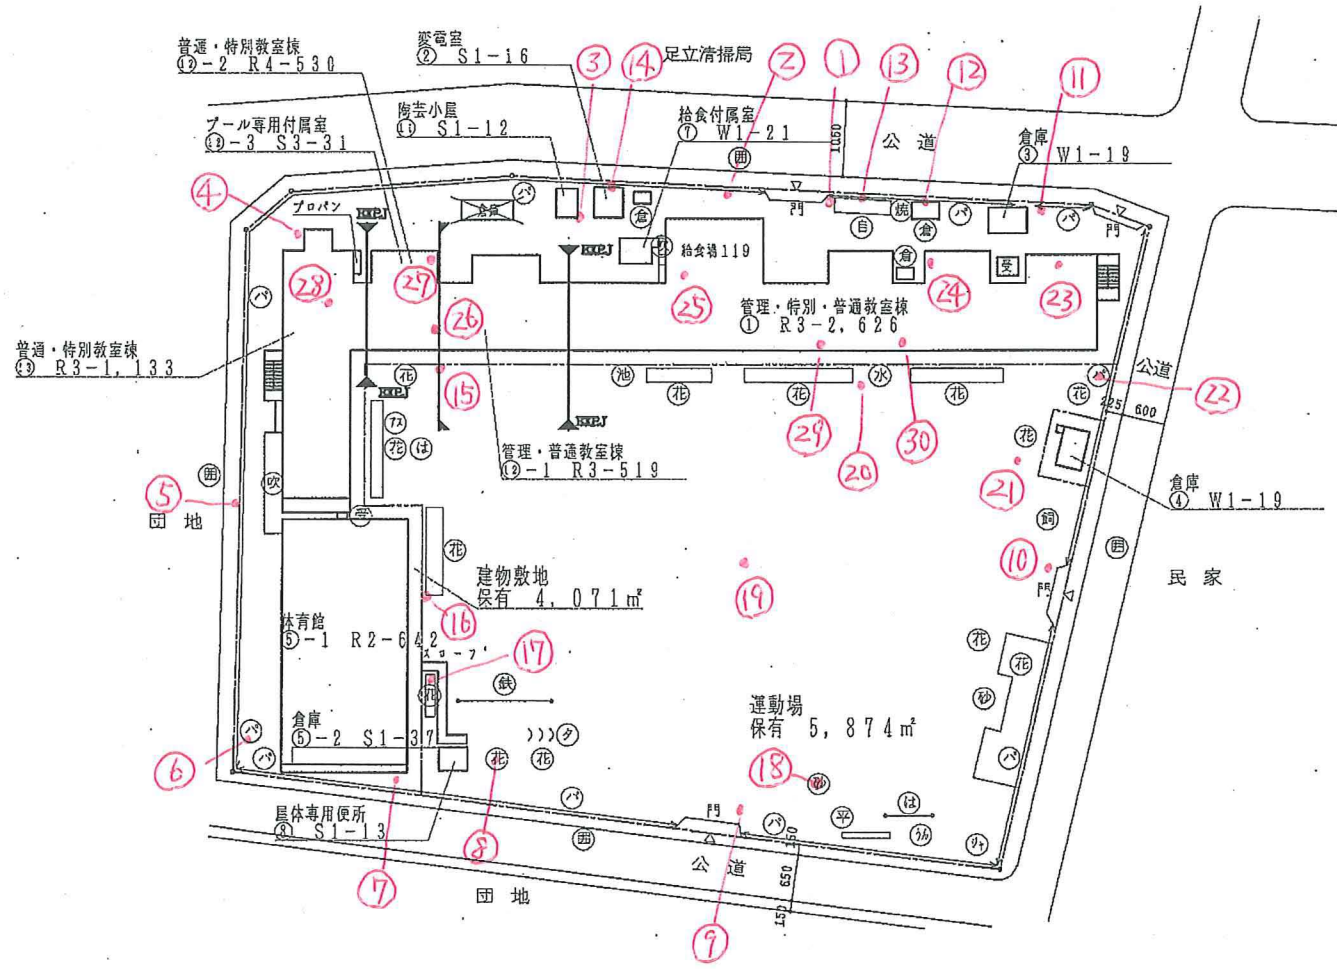
測定地点	測定対象	測定結果[μ Sv/h]			備考
		高さ 100cm	高さ 50cm	高さ 5cm	
1	校舎北側溝	0.10	0.14	0.25	
2	校舎北駐輪場① ひさし下	0.11	0.13	0.30	
3	陶芸小屋雨樋下	0.14	0.22	1.11	50cmは3回測定平均値
4	校舎西雨樋下	0.09	0.11	0.24	
5	体育館西側溝	0.10	0.13	0.28	
6	体育館南側溝	0.09	0.12	0.20	
7	体育館南東 雨樋下	0.09	0.12	0.23	
8	校庭南1年生花壇	0.08	0.08	0.11	
9	校庭南東雨水枡	0.09	0.09	0.11	
10	校庭東雨水枡	0.09	0.10	0.13	
11	校舎北盛土	0.30	0.60	3.31	50cmは3回測定平均値
12	校舎北倉庫 ひさし下	0.10	0.16	0.54	
13	校舎北駐車場② ひさし下	0.11	0.17	0.41	
14	変電室ひさし下	0.11	0.16	0.42	
15	校庭西雨水枡	0.09	0.10	0.11	
16	体育館東雨樋下 (北)	0.12	0.19	0.64	
17	体育館東雨樋下 (南)	0.18	0.23	0.42	50cmは3回測定平均値
18	砂場	0.08	0.07	0.07	
19	校庭中央	0.06	0.07	0.07	
20	校庭北雨水枡	0.08	0.09	0.12

測定地点	測定対象	測定結果[μ Sv/h]			備考
		高さ 100cm	高さ 50cm	高さ 5cm	
21	校庭北花壇	0.09	0.08	0.09	
22	校庭北東雨水枡	0.07	0.07	0.09	
23	屋上東排水口	0.07	0.09	0.14	
24	屋上北排水口	0.07	0.11	0.19	
25	屋上北西排水口	0.08	0.11	0.26	
26	プール更衣室 雨樋下	0.08	0.11	0.32	
27	屋上西排水口	0.07	0.08	0.10	
28	プール機械室 雨樋下	0.07	0.07	0.10	
29	3階 6-2教室	0.06	0.06	0.06	
30	1階 多目的室	0.06	0.06	0.07	
31					
32					
33					
34					
35					
36					
37					
38					
39					
40

※測定地点は、次頁の位置図を参照。
