平野住区センターの放射線測定結果一覧

平成23年12月10日測定

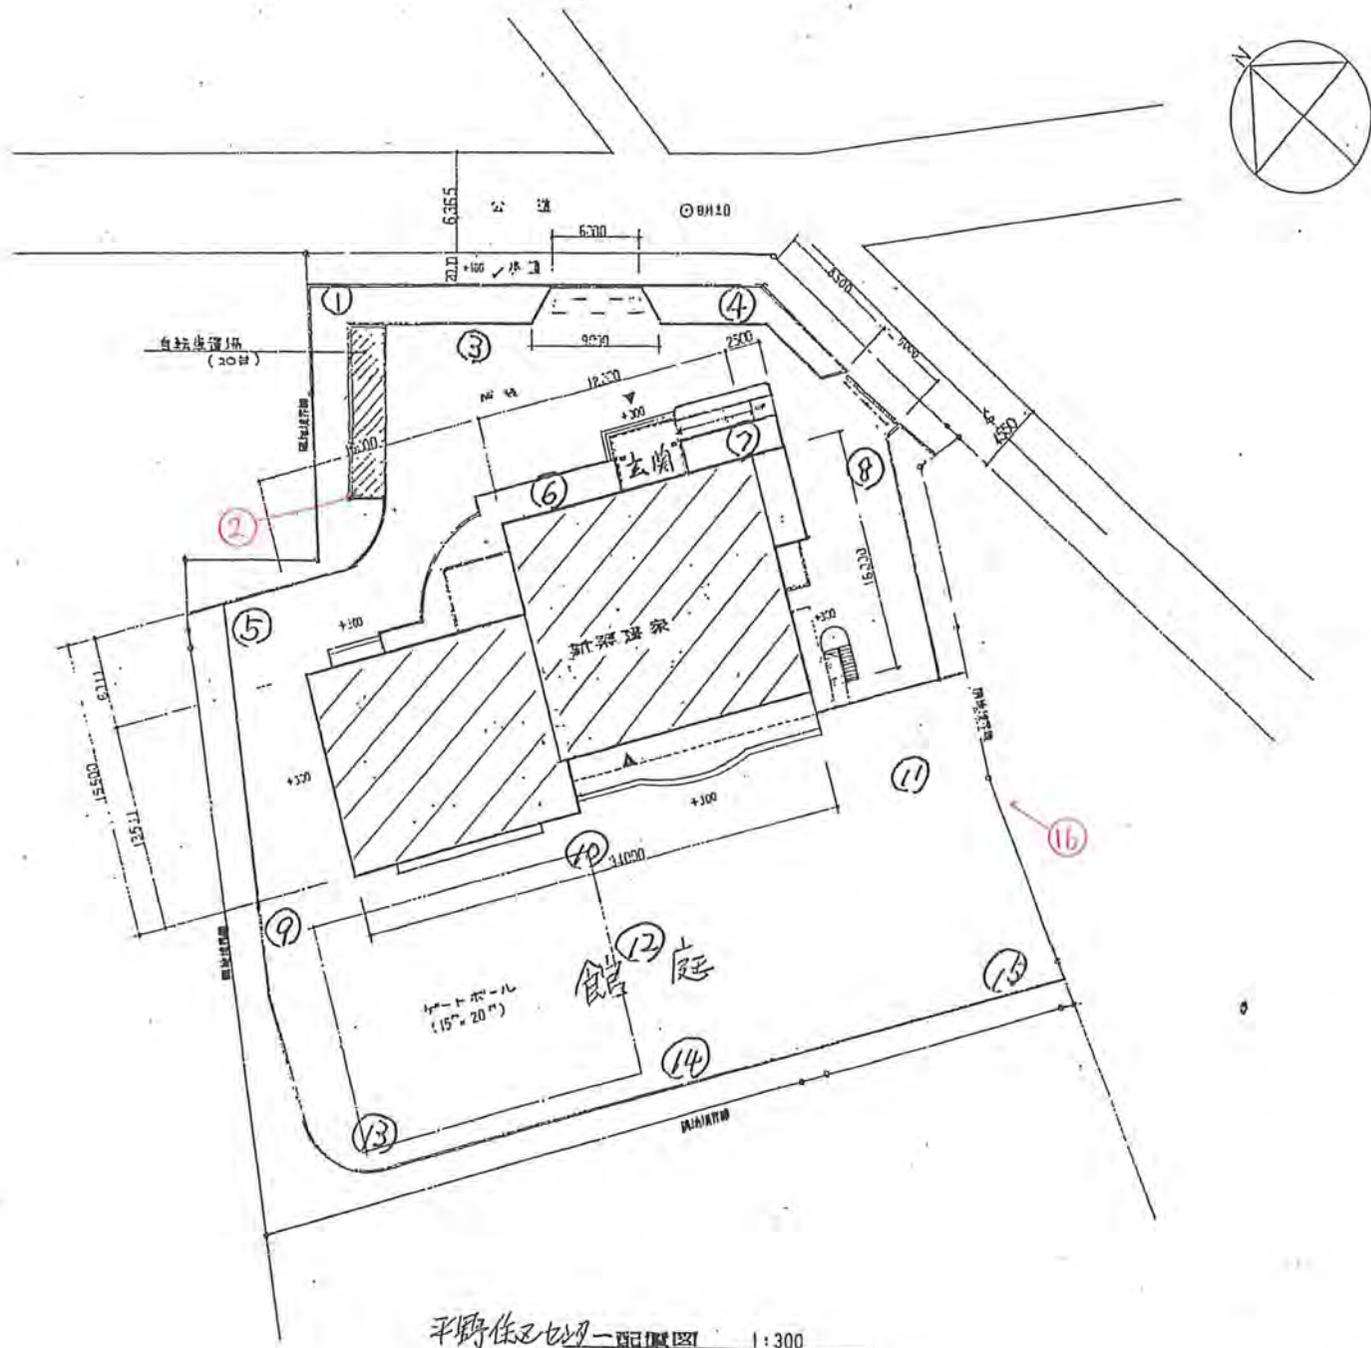
平野住区センター 西口側 1:300

測定地点	測定対象	測定結果[μ Sv/h]			備考
		高さ 100cm	高さ 50cm	高さ 5cm	
1	北西植込み 落葉だまり	0.08	0.09	0.12	
2	自転車置場 雨樋下	0.08	0.09	0.27	
3	雨水集水枡(北)	0.09	0.08	0.17	
4	北東植込み 落葉だまり	0.08	0.07	0.11	
5	雨水集水枡(北西)	0.08	0.08	0.09	
6	玄関脇植込み(左)	0.07	0.07	0.10	
7	玄関脇植込み(右)	0.07	0.07	0.08	
8	雨水集水枡(東)	0.07	0.08	0.10	
9	側溝(西)	0.08	0.08	0.08	
10	雨水集水枡(南)	0.09	0.10	0.09	
11	館庭樹木根元 (ケヤキ)	0.06	0.06	0.06	
12	館庭中央部	0.07	0.07	0.08	
13	館庭南側溝	0.11	0.11	0.10	
14	館庭南中央部側溝	0.10	0.09	0.09	
15	館庭南東側溝	0.09	0.08	0.07	
16	館庭南東植込み	0.08	0.08	0.09	
17					
18					
19					
20
