# 島根住区センターの放射線測定結果一覧

平成23年12月10日測定

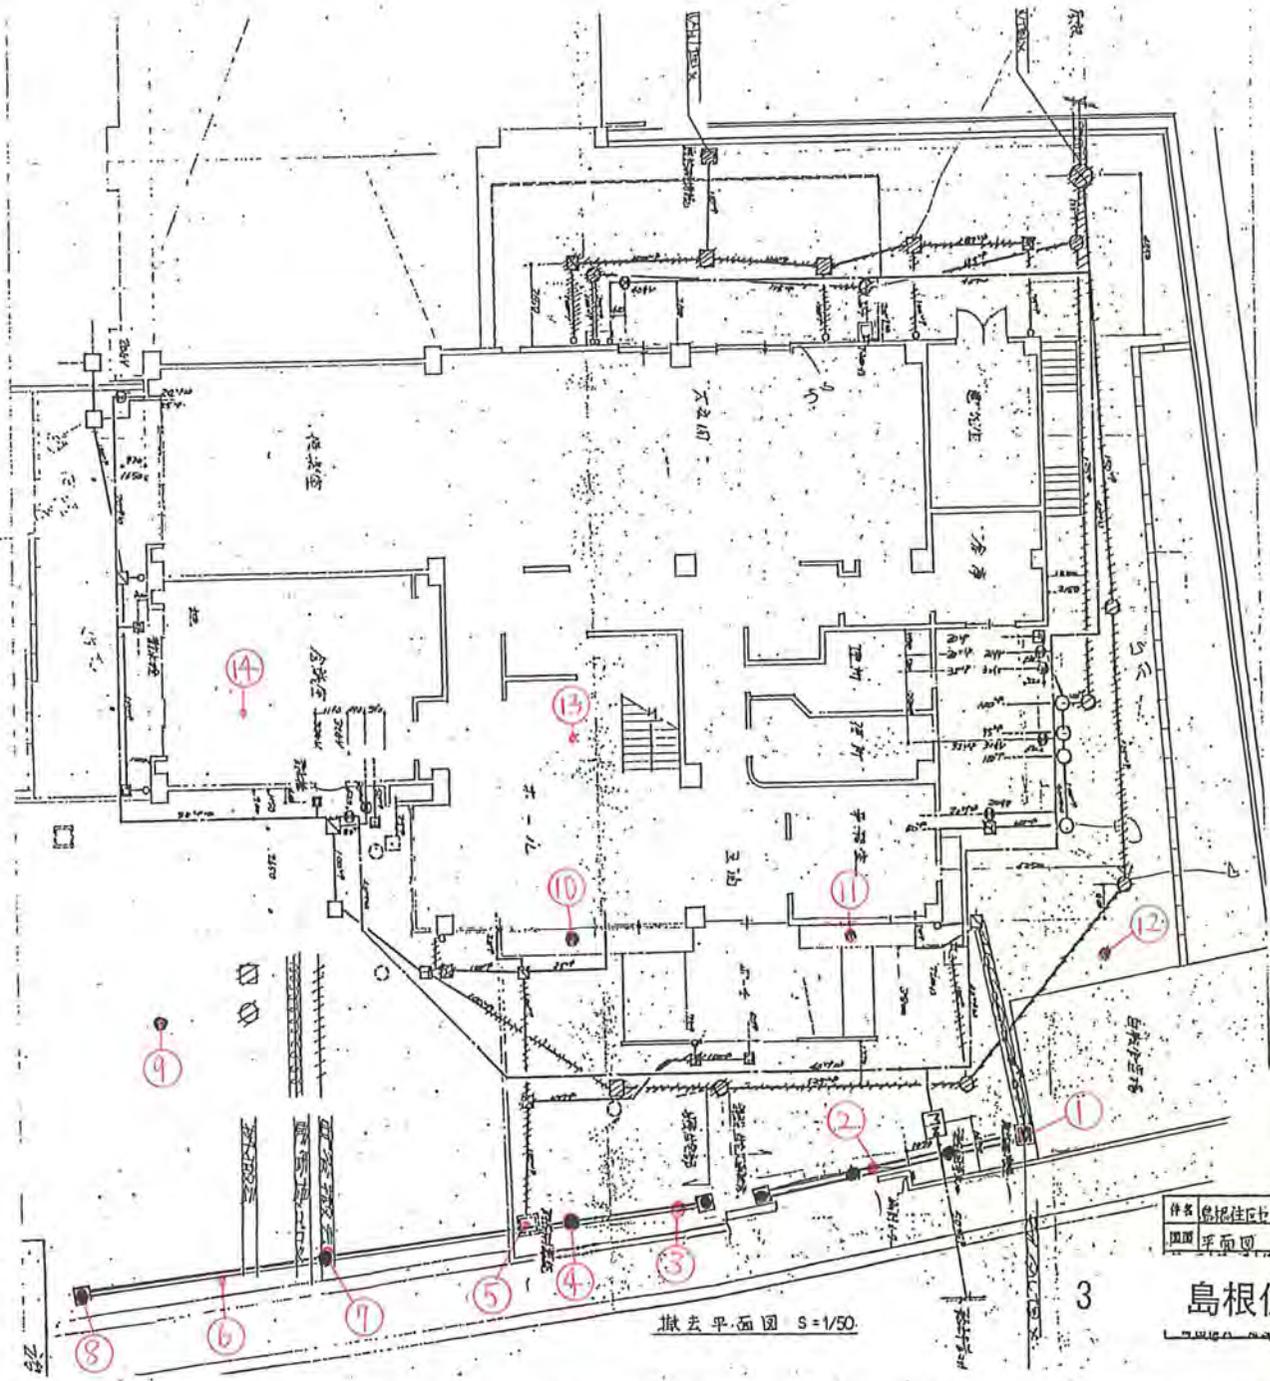
島根住区センター

測定地点	測定対象	測定結果[ $\mu$ Sv/h]			備考
		高さ 100cm	高さ 50cm	高さ 5cm	
1	北側溝集水枡(北)	0.07	0.08	0.08	
2	北側溝(北)	0.08	0.10	0.12	
3	北側溝(南)	0.09	0.10	0.15	
4	北側溝集水枡(南)	0.08	0.08	0.12	
5	南側溝集水枡(北)	0.08	0.09	0.12	
6	南側溝(南)	0.07	0.08	0.12	
7	南側溝(北)	0.08	0.09	0.08	
8	南側溝集水枡(南)	0.10	0.09	0.09	
9	館庭中央	0.06	0.06	0.06	
10	南植栽	0.06	0.05	0.05	
11	北植栽	0.06	0.07	0.07	
12	ぶどう棚下	0.08	0.08	0.08	
13	1階 ロビー	0.06	0.05	0.06	
14	2階 工作室	0.05	0.05	0.05	
15					
16					
17					
18					
19					
20

- ①④⑤⑧ : 集水軒
- ②③⑥⑦ : 側溝
- ⑨ : 館庭
- ⑩⑪ : 植栽
- ⑫ : びら棚下
