# 五反野コミュニティ公園

2012年 4月 25日測定  
は2011年7月~8月の測定対象地

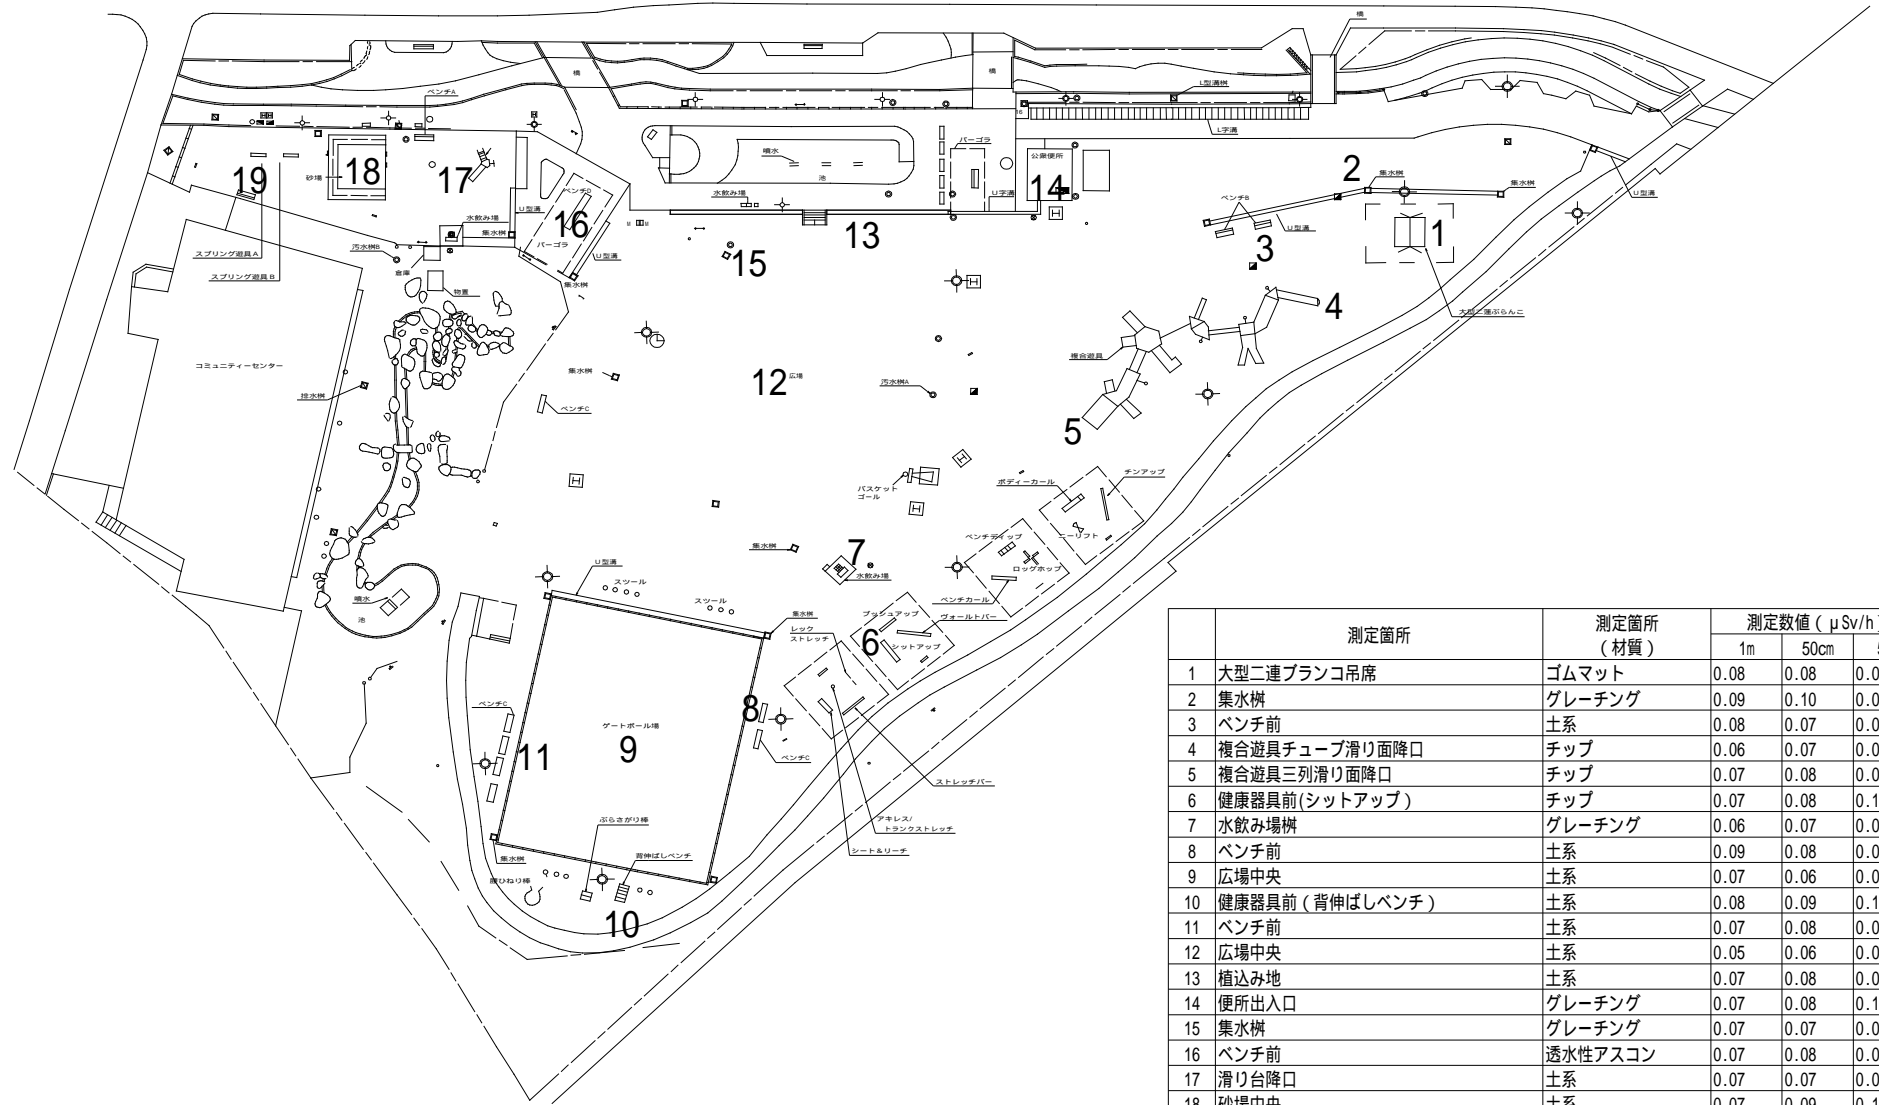
測定箇所	測定箇所 (材質)	測定数値 (μSv/h)		
		1m	50cm	5cm
1 大型二連ブランコ吊席	ゴムマット	0.08	0.08	0.04
2 集水桝	グレーチング	0.09	0.10	0.08
3 ベンチ前	土系	0.08	0.07	0.06
4 複合遊具チューブ滑り面降口	チップ	0.06	0.07	0.08
5 複合遊具三列滑り面降口	チップ	0.07	0.08	0.08
6 健康器具前(シットアップ)	チップ	0.07	0.08	0.10
7 水飲み場桝	グレーチング	0.06	0.07	0.07
8 ベンチ前	土系	0.09	0.08	0.09
9 広場中央	土系	0.07	0.06	0.07
10 健康器具前(背伸ばしベンチ)	土系	0.08	0.09	0.10
11 ベンチ前	土系	0.07	0.08	0.08
12 広場中央	土系	0.05	0.06	0.07
13 植込み地	土系	0.07	0.08	0.09
14 便所出入口	グレーチング	0.07	0.08	0.10
15 集水桝	グレーチング	0.07	0.07	0.06
16 ベンチ前	透水性アスコン	0.07	0.08	0.09
17 滑り台降口	土系	0.07	0.07	0.09
18 砂場中央	土系	0.07	0.09	0.11
19 ベンチ前	土系	0.08	0.08	0.09
