八十町公園

2012年 5月 7日測定
は2011年7月～8月の測定対象地

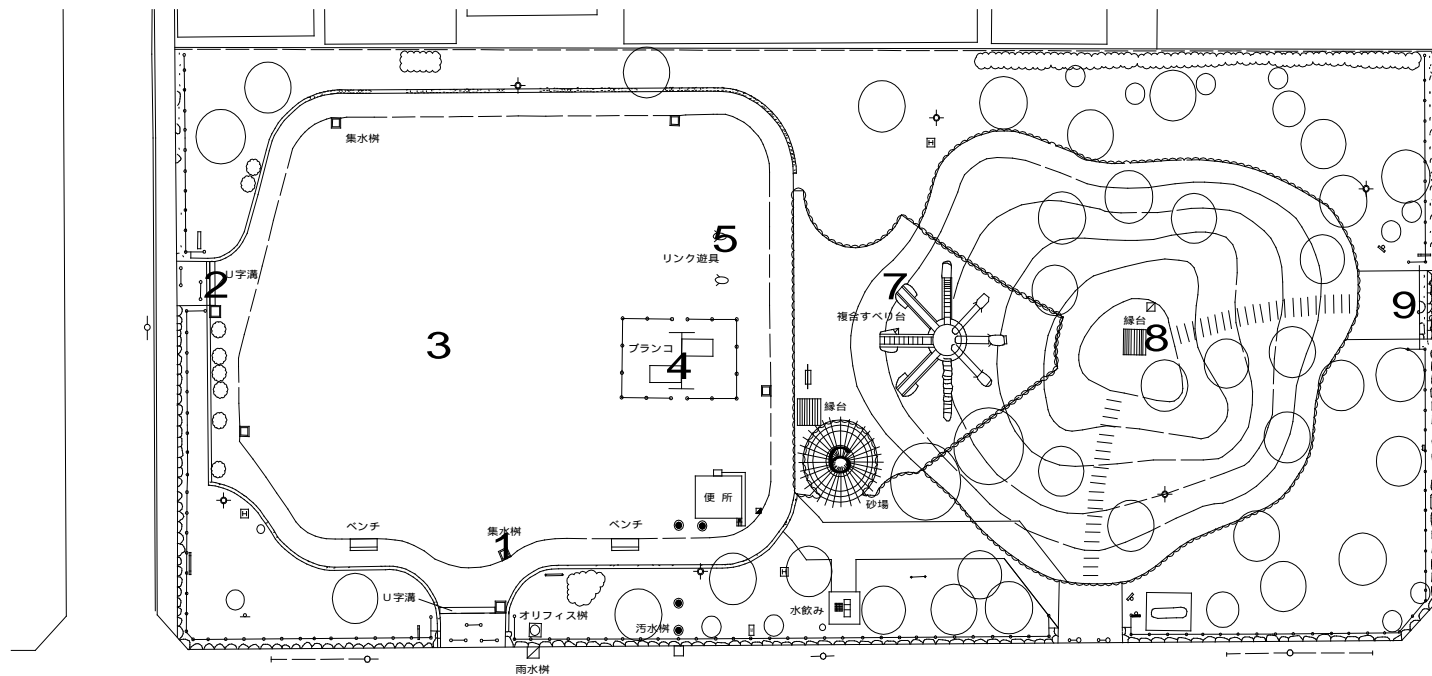
測定箇所	測定箇所 (材質)	測定数値 ($\mu\text{Sv/h}$)		
			1m	50cm	5cm
1	集水樹	グレーチング	0.11	0.13	0.13
2	U字溝	グレーチング	0.11	0.12	0.11
3	広場中央	土系	0.13	0.14	0.14
4	ブランコ吊席	土系	0.13	0.12	0.11
5	リンク遊具	土系	0.11	0.11	0.11
6	砂場	土系	0.09	0.09	0.09
7	複合滑台降口	土系	0.11	0.12	0.13
8	縁台	土系	0.09	0.08	0.08
9	公園出入口	石	0.12	0.14	0.15
