東保木間公園

2012年 5月 7日測定
は2011年7月～8月の測定対象地

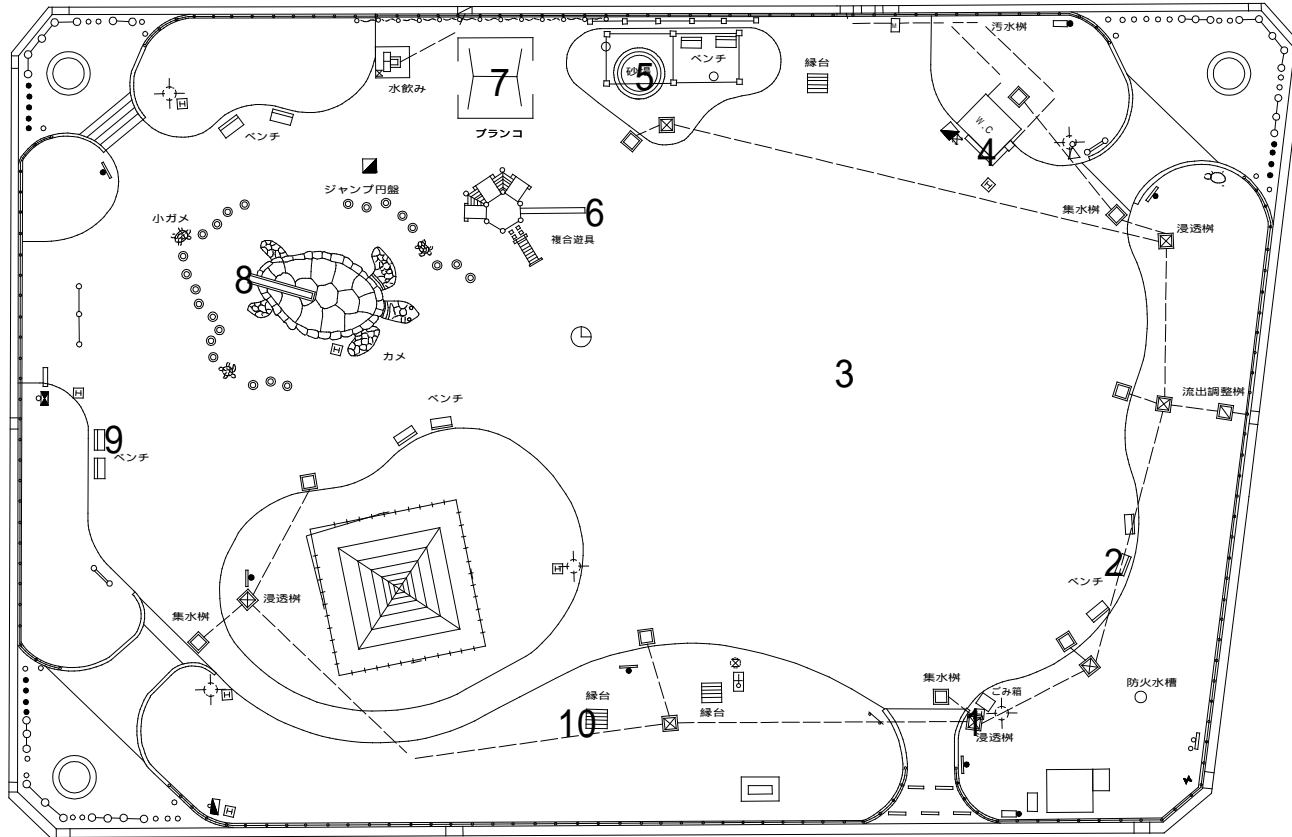
測定箇所	測定箇所 (材質)	測定数値 (μSv/h)		
			1m	50cm	5cm
1	浸透樹	グレーチング	0.07	0.10	0.09
2	ベンチ	土系	0.09	0.11	0.11
3	広場中央	土系	0.10	0.11	0.11
4	便所出入口	グレーチング	0.09	0.09	0.09
5	砂場	土系	0.09	0.09	0.08
6	複合遊具滑台滑面降口	ゴムチップ	0.08	0.09	0.09
7	ブランコ吊席	土系	0.08	0.09	0.09
8	カメ型滑台滑面降口	土系	0.08	0.09	0.09
9	ベンチ	土系	0.10	0.11	0.12
10	縁台	土系	0.10	0.09	0.08
