# 弘道中央公園

2012年 11月 14日測定  
は2011年7月～8月の測定対象地

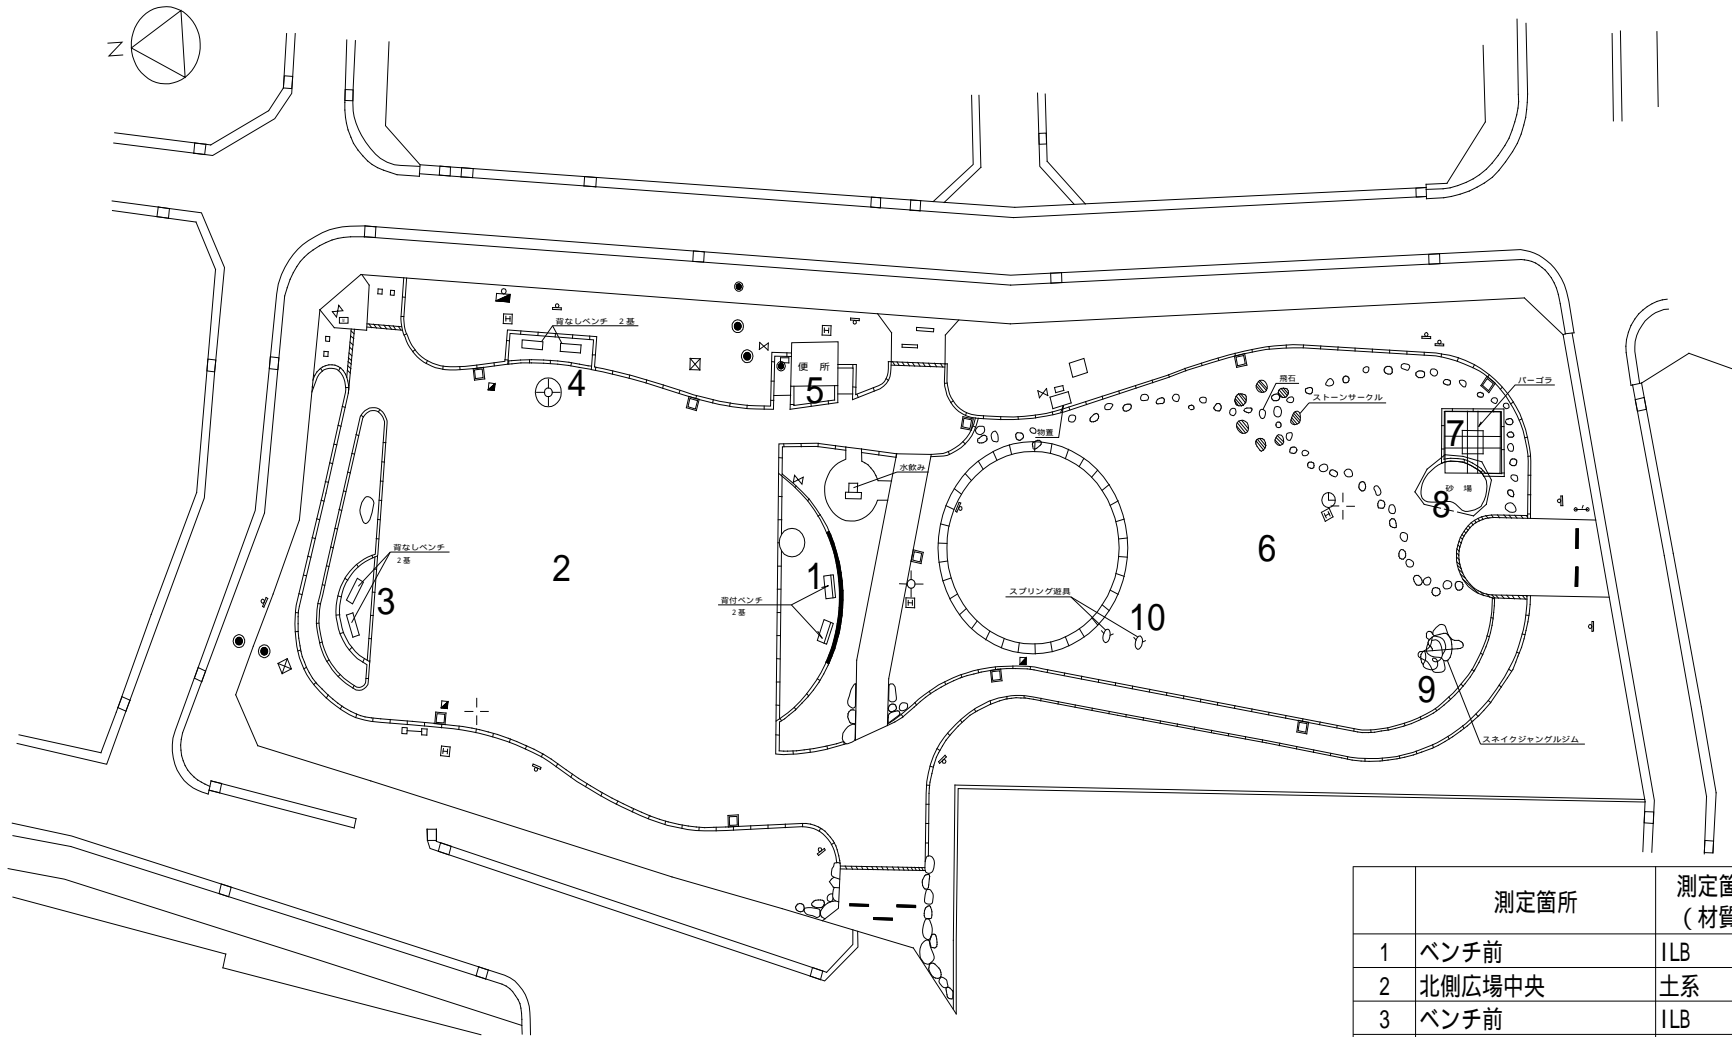
| 測定箇所 | 測定箇所<br>(材質) | 測定数値 (μSv/h) | | | |
| | | 1m | 50cm | 5cm | |
| 1 | ベンチ前 | ILB | 0.06 | 0.08 | 0.09 |
| 2 | 北側広場中央 | 土系 | 0.09 | 0.09 | 0.09 |
| 3 | ベンチ前 | ILB | 0.10 | 0.10 | 0.09 |
| 4 | ベンチ前 | ILB | 0.09 | 0.10 | 0.10 |
| 5 | 便所付近 | 土系 | 0.10 | 0.10 | 0.11 |
| 6 | 南側広場中央 | 土系 | 0.10 | 0.11 | 0.11 |
| 7 | パーゴラ下 | ILB | 0.10 | 0.09 | 0.09 |
| 8 | 砂場 | 土系 | 0.10 | 0.11 | 0.10 |
| 9 | スネイクジャングル<br>ジム | 土系 | 0.10 | 0.10 | 0.11 |
| 10 | スプリング遊具 | 土系 | 0.11 | 0.10 | 0.10 |
