内谷公園

2013年 1月 30日測定
は2011年7月～8月の測定対象地

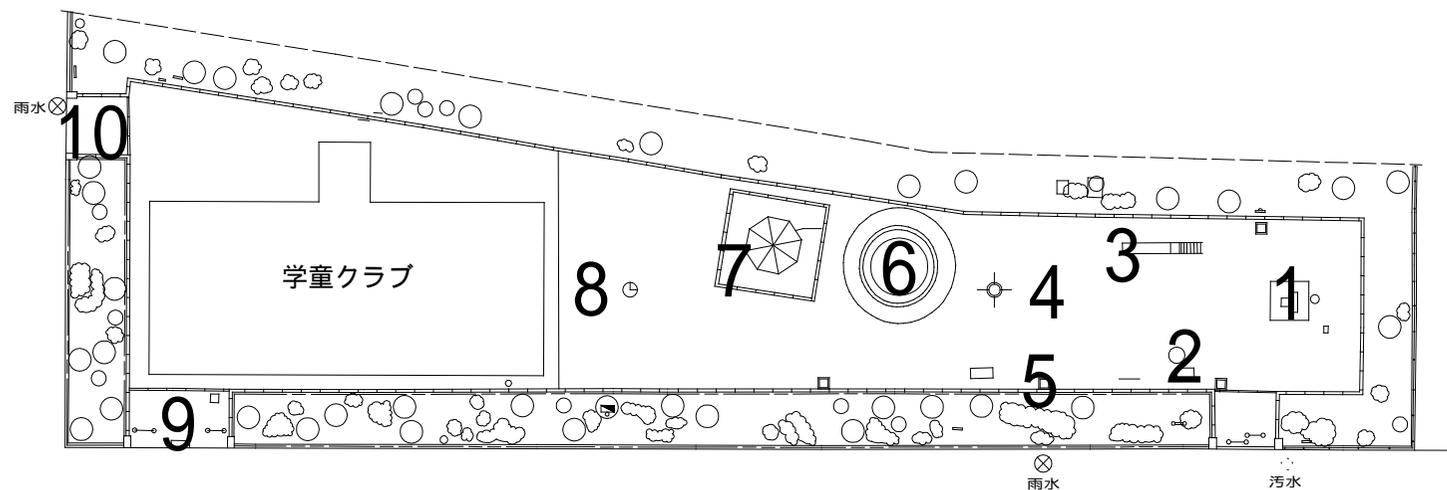
| | 測定箇所 | 測定箇所 (材質) | 測定数値 ($\mu\text{Sv/h}$) | | |
| | | | 1m | 50cm | 5cm |
| 1 | 水飲み場桧 | グレーチング | 0.09 | 0.09 | 0.09 |
| 2 | ベンチ前 | 土系 | 0.11 | 0.12 | 0.15 |
| 3 | 滑り台降口 | 土系 | 0.10 | 0.11 | 0.11 |
| 4 | 広場中央 | 土系 | 0.09 | 0.09 | 0.09 |
| 5 | 集水桧 | グレーチング | 0.11 | 0.12 | 0.10 |
| 6 | 砂場 | 土系 | 0.10 | 0.11 | 0.12 |
| 7 | シェルター | ILB | 0.10 | 0.09 | 0.10 |
| 8 | 学童保育室付近 | 土系 | 0.09 | 0.09 | 0.09 |
| 9 | 出入口 | ILB | 0.10 | 0.09 | 0.09 |
| 10 | 出入口 | ILB | 0.08 | 0.08 | 0.09 |
