雪見公園

2012年 7月11日測定
は2011年7月～8月の測定対象地

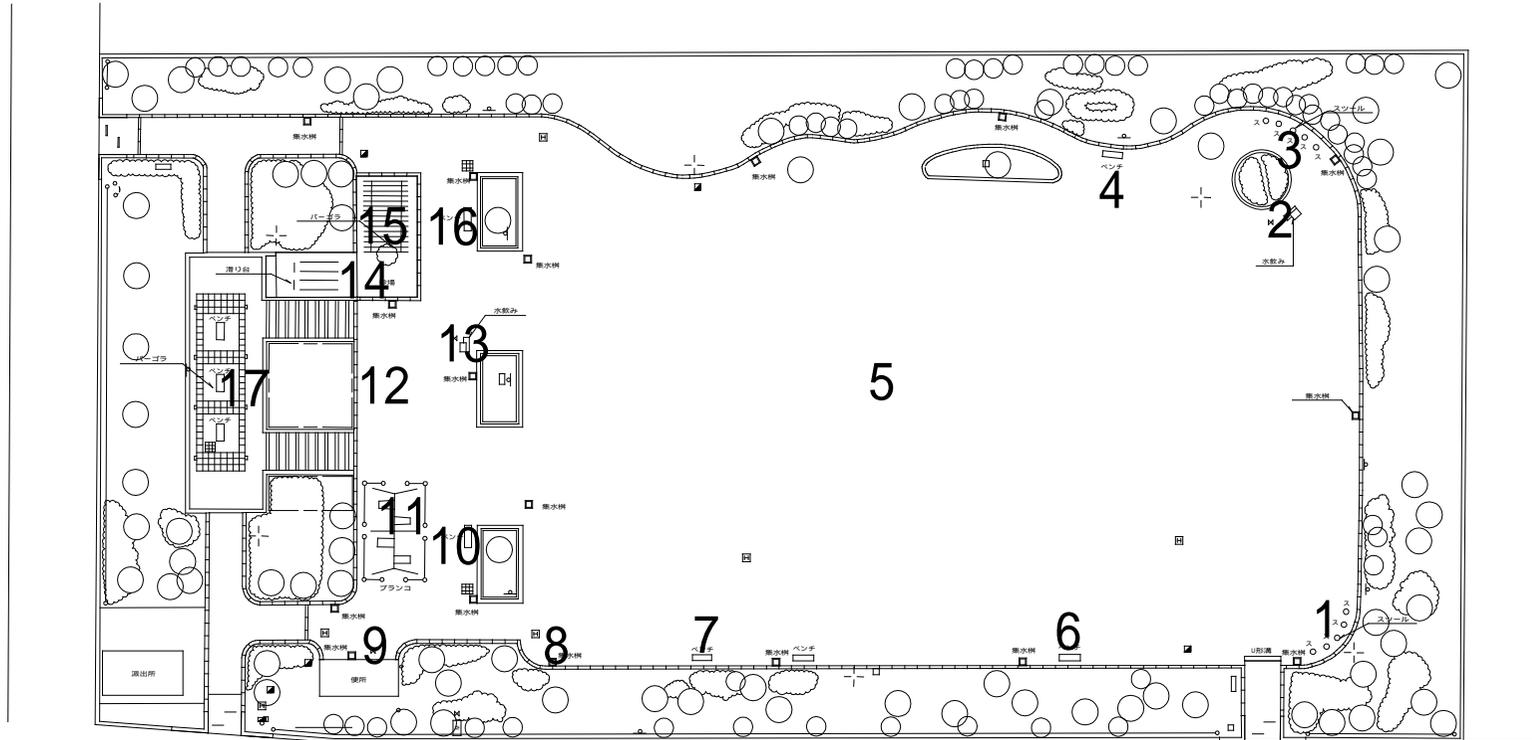
測定箇所	測定箇所 (材質)	測定数値 ($\mu\text{Sv/h}$)		
			1m	50cm	5cm
1	スツール	土系	0.11	0.14	0.20
2	水飲み場柵	グレーチング	0.17	0.16	0.15
3	スツール	草, 芝	0.15	0.15	0.15
4	ベンチ前	土系	0.18	0.18	0.16
5	広場中央	土系	0.14	0.13	0.13
6	ベンチ前	土系	0.13	0.15	0.16
7	ベンチ前	土系	0.13	0.14	0.14
8	集水柵	コンクリート	0.13	0.14	0.12
9	便所出入口	タイル	0.11	0.12	0.10
10	ベンチ前	土系	0.11	0.11	0.12

測定箇所	測定箇所 (材質)	測定数値 ($\mu\text{Sv/h}$)		
			1m	50cm	5cm
11	ブランコ吊席	土系	0.12	0.12	0.11
12	花壇傾斜下	草, 芝	0.14	0.16	0.17
13	水飲み場柵	グレーチング	0.14	0.11	0.11
14	滑り台降口	コンクリート	0.10	0.09	0.07
15	砂場中央	土系	0.10	0.10	0.09
16	ベンチ前	土系	0.12	0.13	0.13
17	ベンチ前	土系	0.12	0.12	0.15
