いかづち公園

2012年 5月 7日測定
は2011年7月～8月の測定対象地

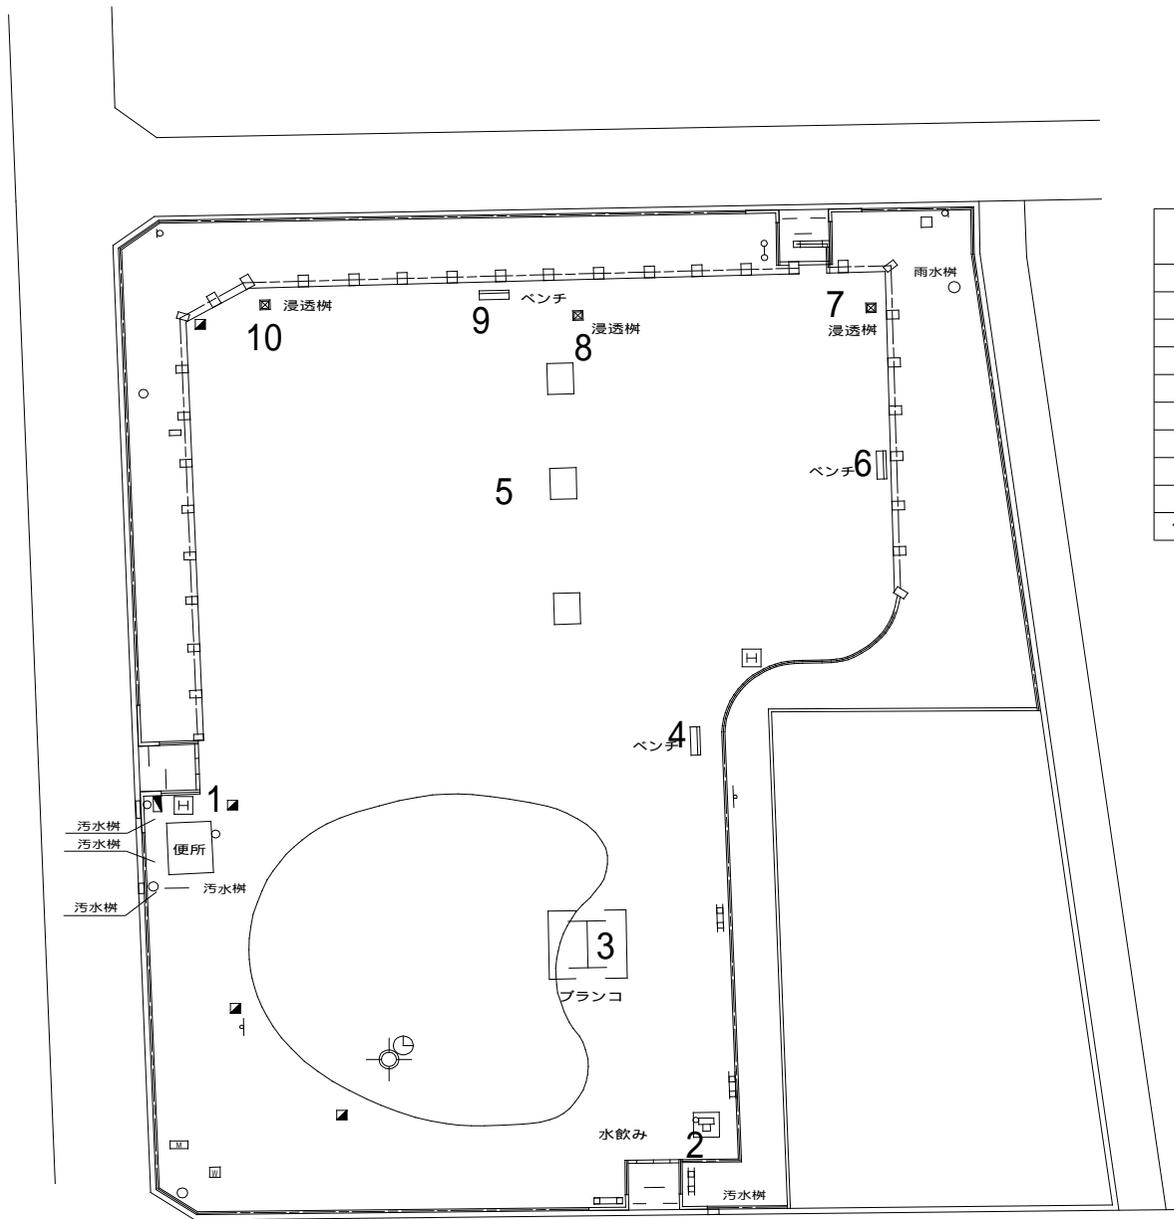
測定箇所	測定箇所 (材質)	測定数値 (μSv/h)		
			1m	50cm	5cm
1	便所北側	土系	0.09	0.10	0.12
2	水飲み南側	土系	0.10	0.11	0.11
3	ブランコ吊席	土系	0.09	0.09	0.11
4	ベンチ前	土系	0.10	0.09	0.07
5	広場中央	土系	0.08	0.08	0.09
6	ベンチ前	土系	0.07	0.07	0.08
7	浸透樹	グレーチング	0.08	0.07	0.08
8	浸透樹	グレーチング	0.08	0.08	0.08
9	ベンチ前	土系	0.08	0.08	0.08
10	浸透樹	グレーチング	0.08	0.08	0.07
