# 見沼代親水公園（その1）

2012年 8月29日測定

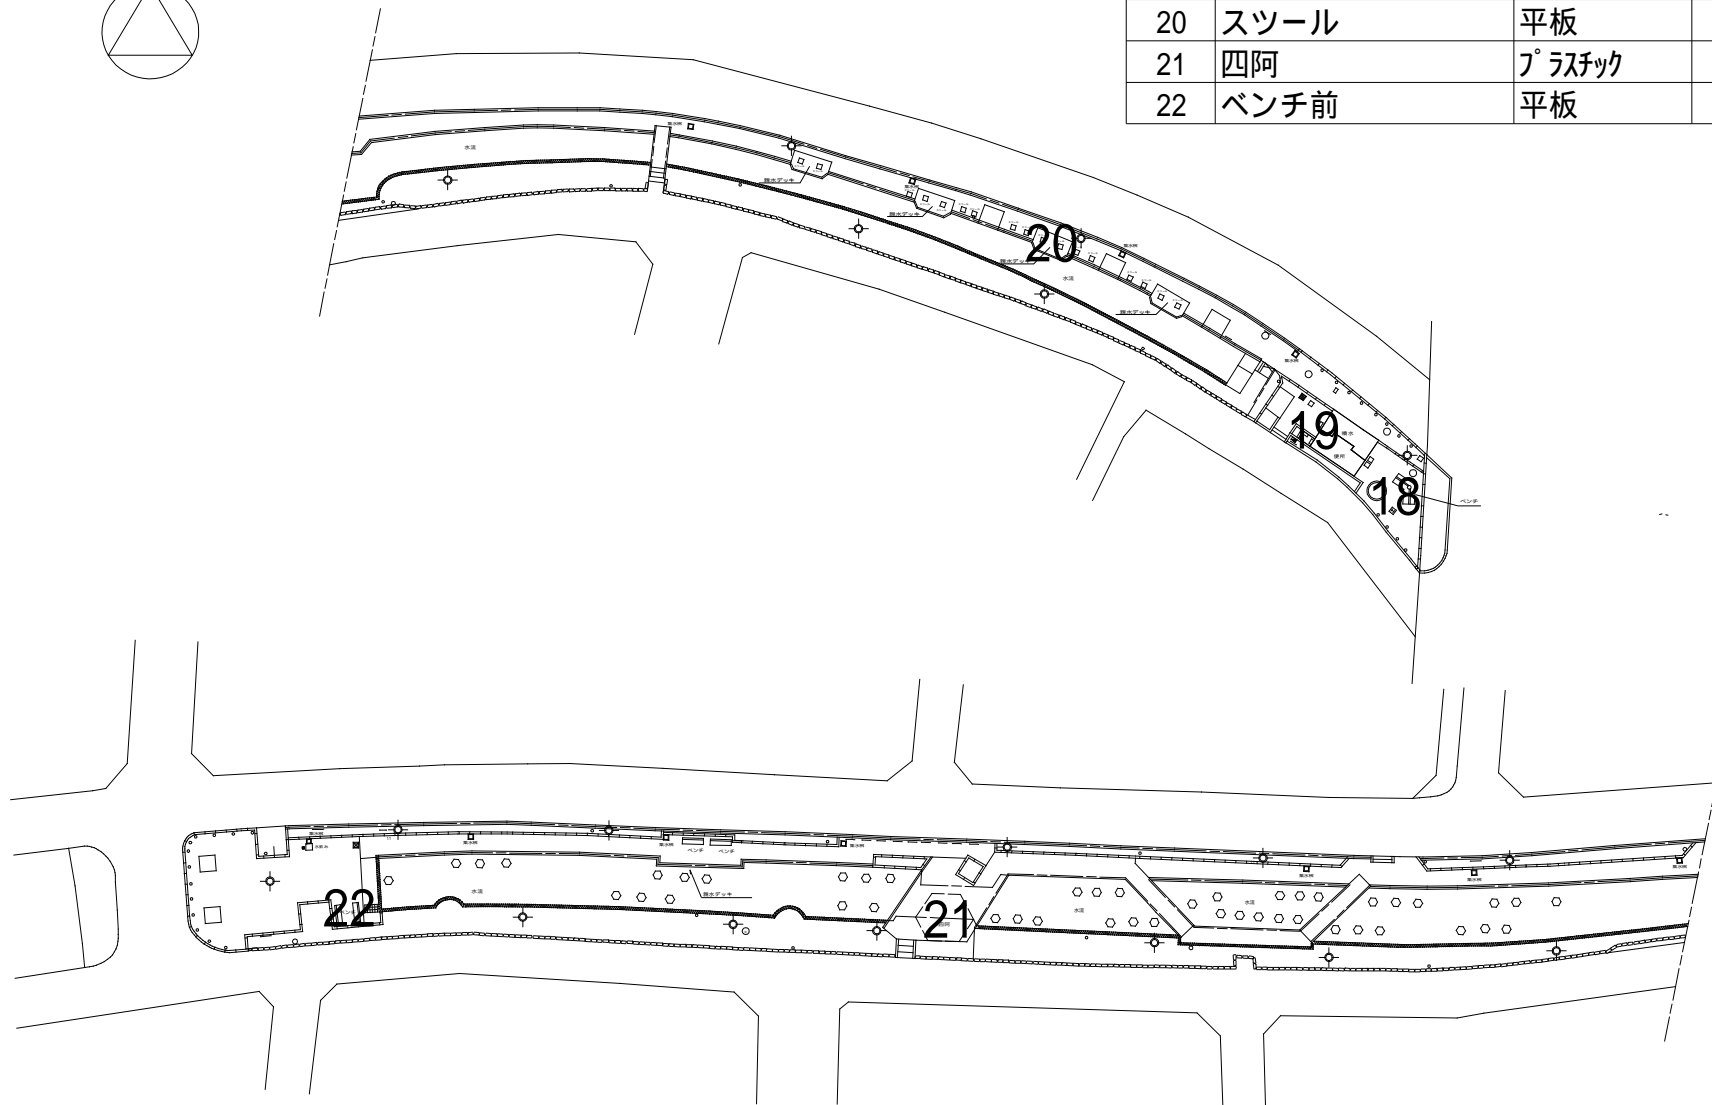
# 見沼代親水公園（その4）

測定箇所	測定箇所 (材質)	測定数値 ( $\mu\text{Sv/h}$ )		
			1m	50cm	5cm
18	ベンチ前	ILB	0.06	0.07	0.08
19	便所出入口	ILB	0.07	0.07	0.08
20	スツール	平板	0.07	0.07	0.08
21	四阿	プラスチック	0.06	0.06	0.06
22	ベンチ前	平板	0.08	0.09	0.09
