皿沼東公園

2012年 7月 4日測定
は2011年7月～8月の測定対象地

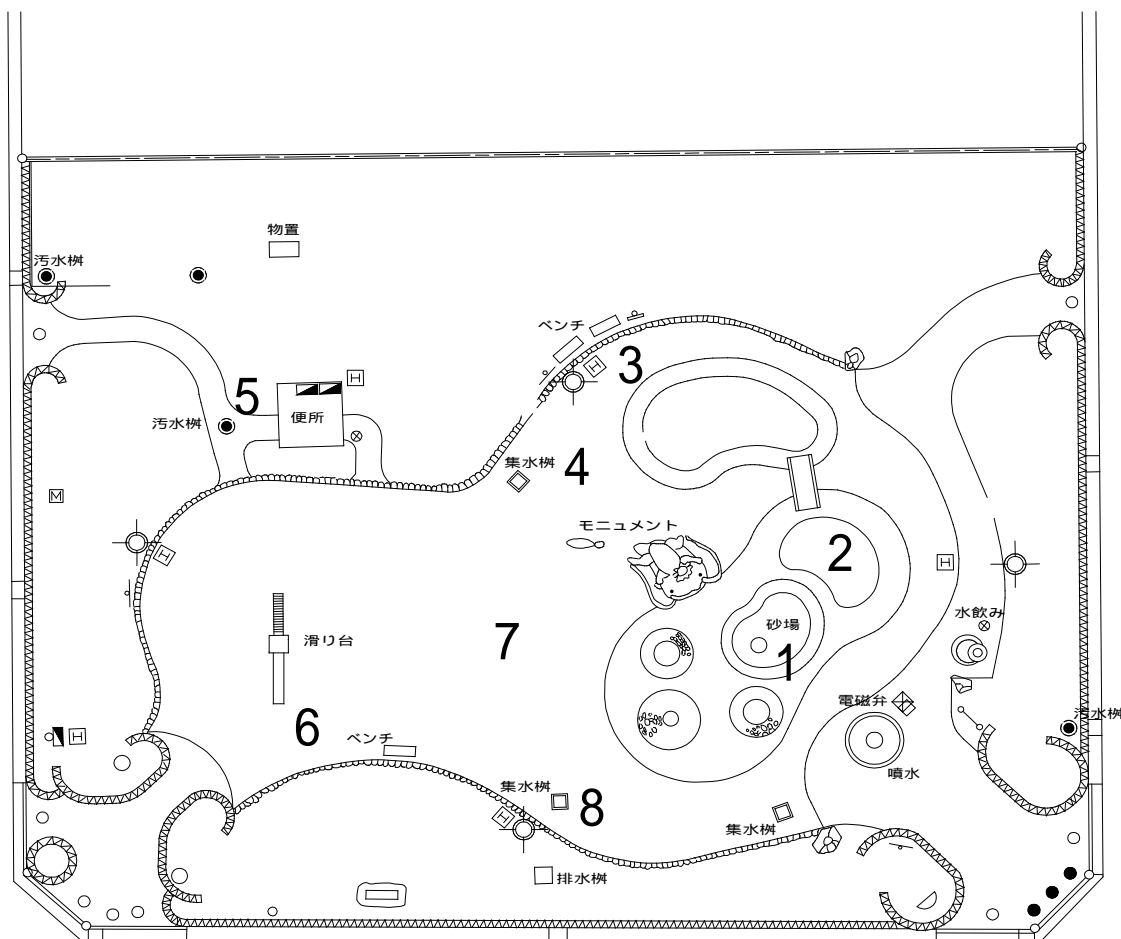
測定箇所	測定箇所 (材質)	測定数値 ($\mu\text{Sv/h}$)		
			1m	50cm	5cm
1	砂場中央	土系	0.07	0.08	0.08
2	砂場付近	土系	0.08	0.09	0.10
3	ベンチ	土系	0.08	0.08	0.09
4	広場東側	土系	0.08	0.08	0.10
5	便所出入口	グレーチング	0.08	0.08	0.08
6	滑り台降口	土系	0.07	0.08	0.08
7	広場中央 (リンク遊具付近)	土系	0.07	0.07	0.08
8	集水樹	グレーチング	0.08	0.08	0.08
