島六ふれあい公園

2012年12月26日測定
は2011年7月～8月の測定対象地

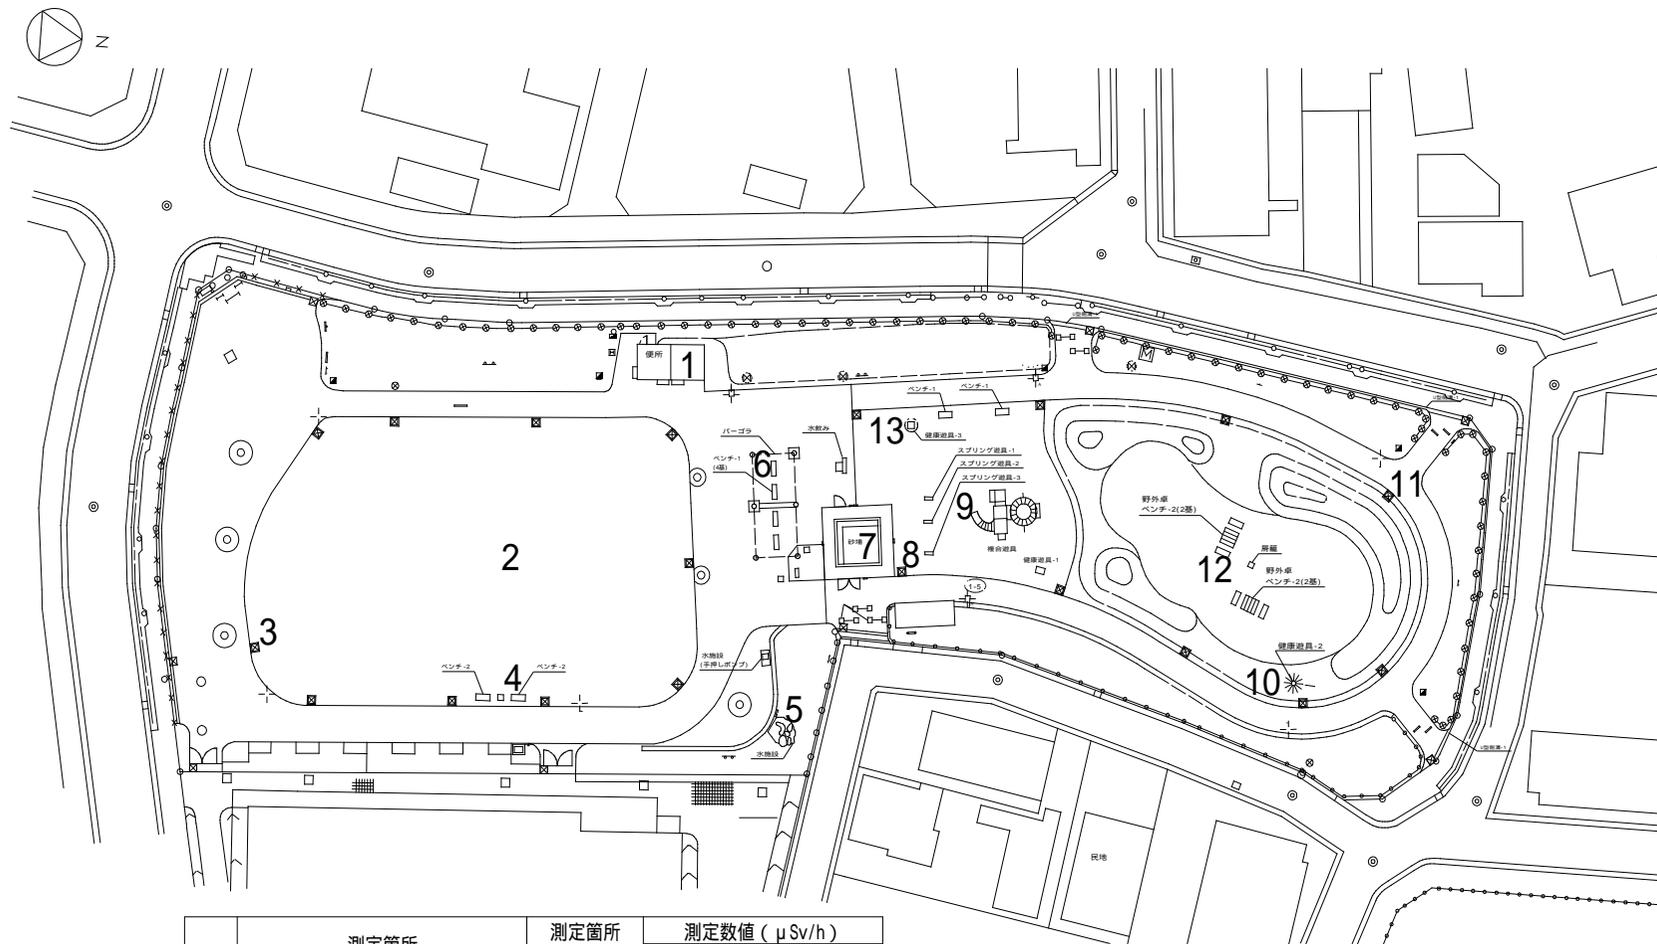
測定箇所	測定箇所 (材質)	測定数値 (μSv/h)			
		1m	50cm	5cm	
1	便所出入口	グレーチング	0.08	0.09	0.09
2	広場中央	土系	0.08	0.08	0.08
3	集水樹	グレーチング	0.09	0.09	0.09
4	ベンチ前	土系	0.10	0.10	0.10
5	水施設付近	土系	0.11	0.12	0.14
6	ベンチ前	ILB	0.10	0.09	0.10
7	砂場中央	土系	0.09	0.09	0.10
8	スプリング遊具	土系	0.10	0.10	0.10
9	複合遊具滑り台降口	土系	0.10	0.11	0.11
10	健康器具(懸垂のぼり)	土系	0.10	0.10	0.09
11	集水樹	グレーチング	0.11	0.11	0.11
12	野外卓	土系	0.09	0.09	0.08
13	健康器具(腰ひねり)	土系	0.10	0.10	0.11
