諏訪木東公園

2012年 6月27日測定
は2011年7月～8月の測定対象地

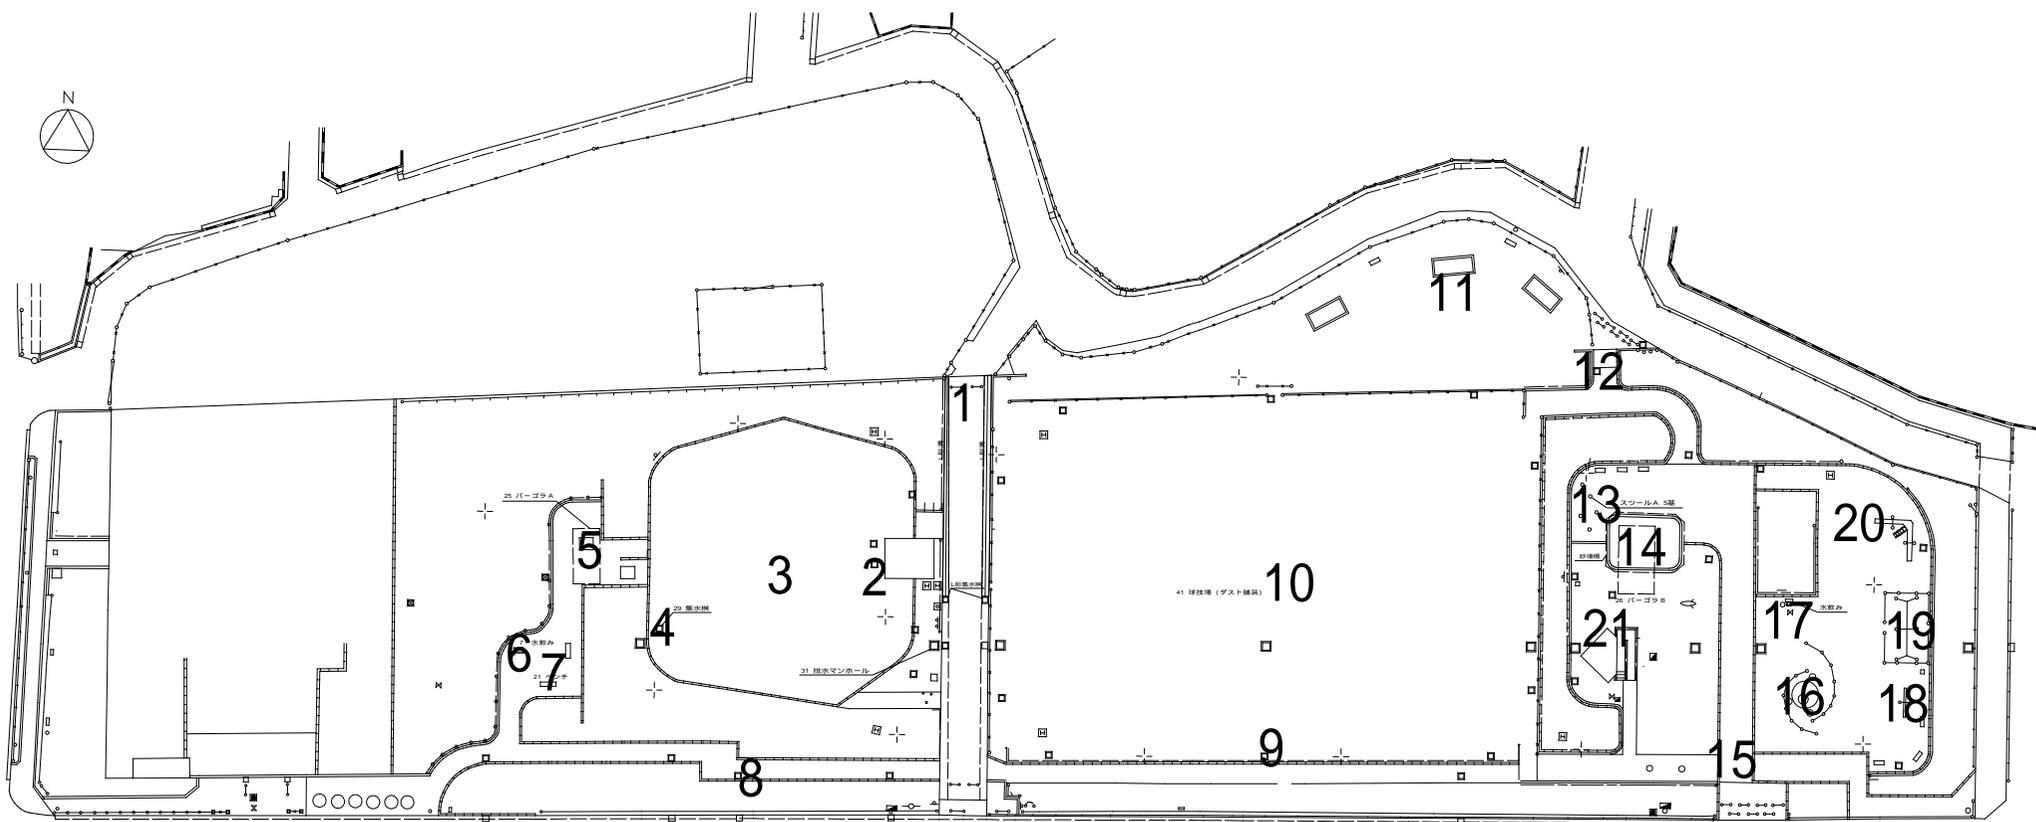
測定箇所	測定箇所 (材質)	測定数値 (μSv/h)		
			1m	50cm	5cm
1	園路	コンクリート	0.08	0.10	0.09
2	倉庫	土系	0.09	0.09	0.10
3	西側広場	土系	0.09	0.09	0.09
4	集水桝	コンクリート	0.11	0.11	0.11
5	縁台	石舗装	0.09	0.09	0.09
6	水飲み場桝	グレーチング	0.08	0.09	0.09
7	ベンチ前	コンクリート	0.09	0.09	0.09
8	集水桝	グレーチング	0.09	0.09	0.10
9	集水桝	グレーチング	0.11	0.12	0.10
10	東側広場	土系	0.08	0.09	0.10
11	ベンチ前	草, 芝	0.09	0.09	0.10

測定箇所	測定箇所 (材質)	測定数値 (μSv/h)		
			1m	50cm	5cm
12	集水桝	グレーチング	0.09	0.09	0.08
13	スツール	平板	0.09	0.09	0.09
14	砂場	土系	0.09	0.09	0.08
15	園路	コンクリート	0.09	0.10	0.10
16	カーブ肋木	土系	0.09	0.09	0.09
17	水飲み場桝	グレーチング	0.09	0.08	0.07
18	シーソー	土系	0.07	0.07	0.07
19	ブランコ吊席	土系	0.07	0.07	0.07
20	滑り台降口	土系	0.07	0.09	0.09
21	便所	土系	0.10	0.12	0.18
