竹の塚五丁目広場

2012年 12月 5日測定

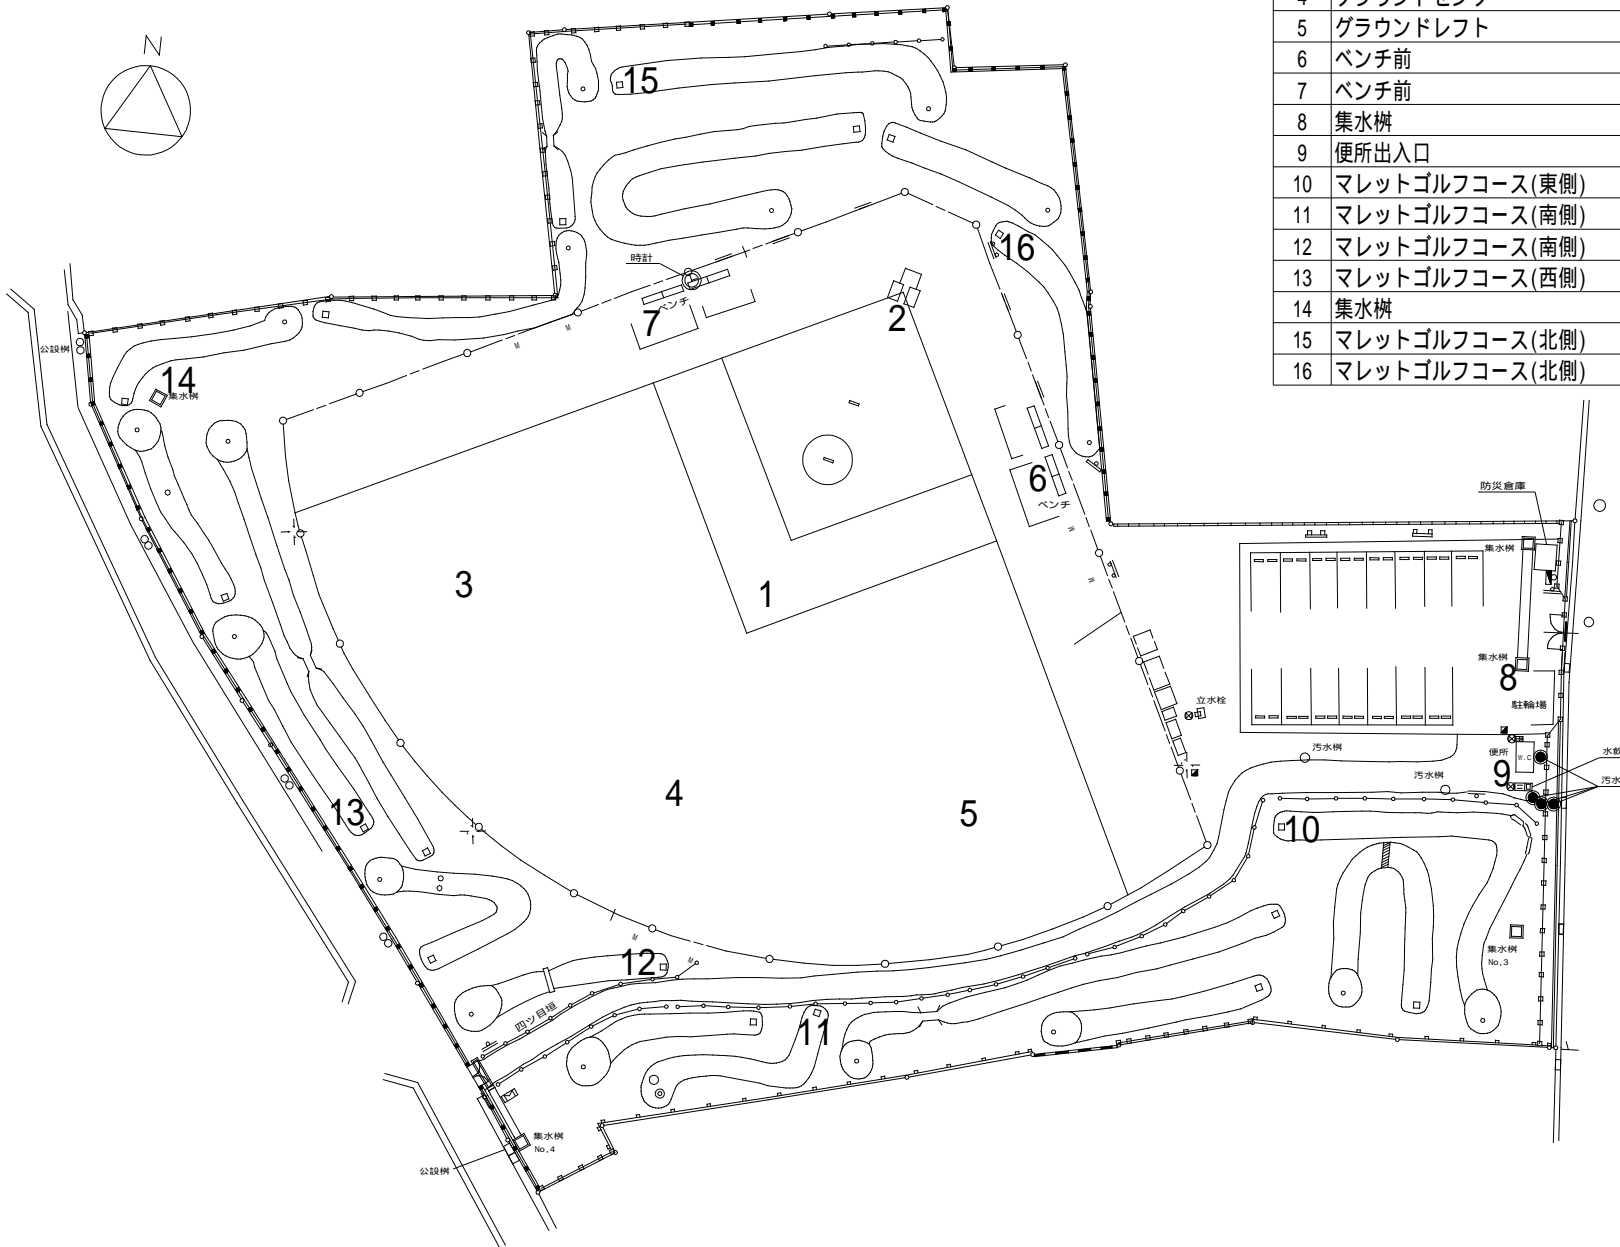
測定箇所	測定箇所 (材質)	測定数値 (μSv/h)		
			1m	50cm	5cm
1	グラウンド中央	土系	0.07	0.06	0.06
2	グラウンドホームベース	土系	0.08	0.08	0.08
3	グラウンドライト	土系	0.08	0.08	0.09
4	グラウンドセンター	土系	0.09	0.09	0.09
5	グラウンドレフト	土系	0.09	0.08	0.08
6	ベンチ前	土系	0.08	0.07	0.07
7	ベンチ前	土系	0.07	0.08	0.08
8	集水樹	グレーチング	0.09	0.10	0.10
9	便所出入口	コンクリート	0.11	0.11	0.10
10	マレットゴルフコース(東側)	土系	0.10	0.11	0.10
11	マレットゴルフコース(南側)	土系	0.08	0.08	0.08
12	マレットゴルフコース(南側)	草,芝	0.09	0.09	0.09
13	マレットゴルフコース(西側)	土系	0.11	0.11	0.11
14	集水樹	グレーチング	0.11	0.11	0.10
15	マレットゴルフコース(北側)	土系	0.10	0.10	0.09
16	マレットゴルフコース(北側)	土系	0.11	0.12	0.14
