梅田通公園

2012年3月7日測定
は2011年7月～8月の測定対象地

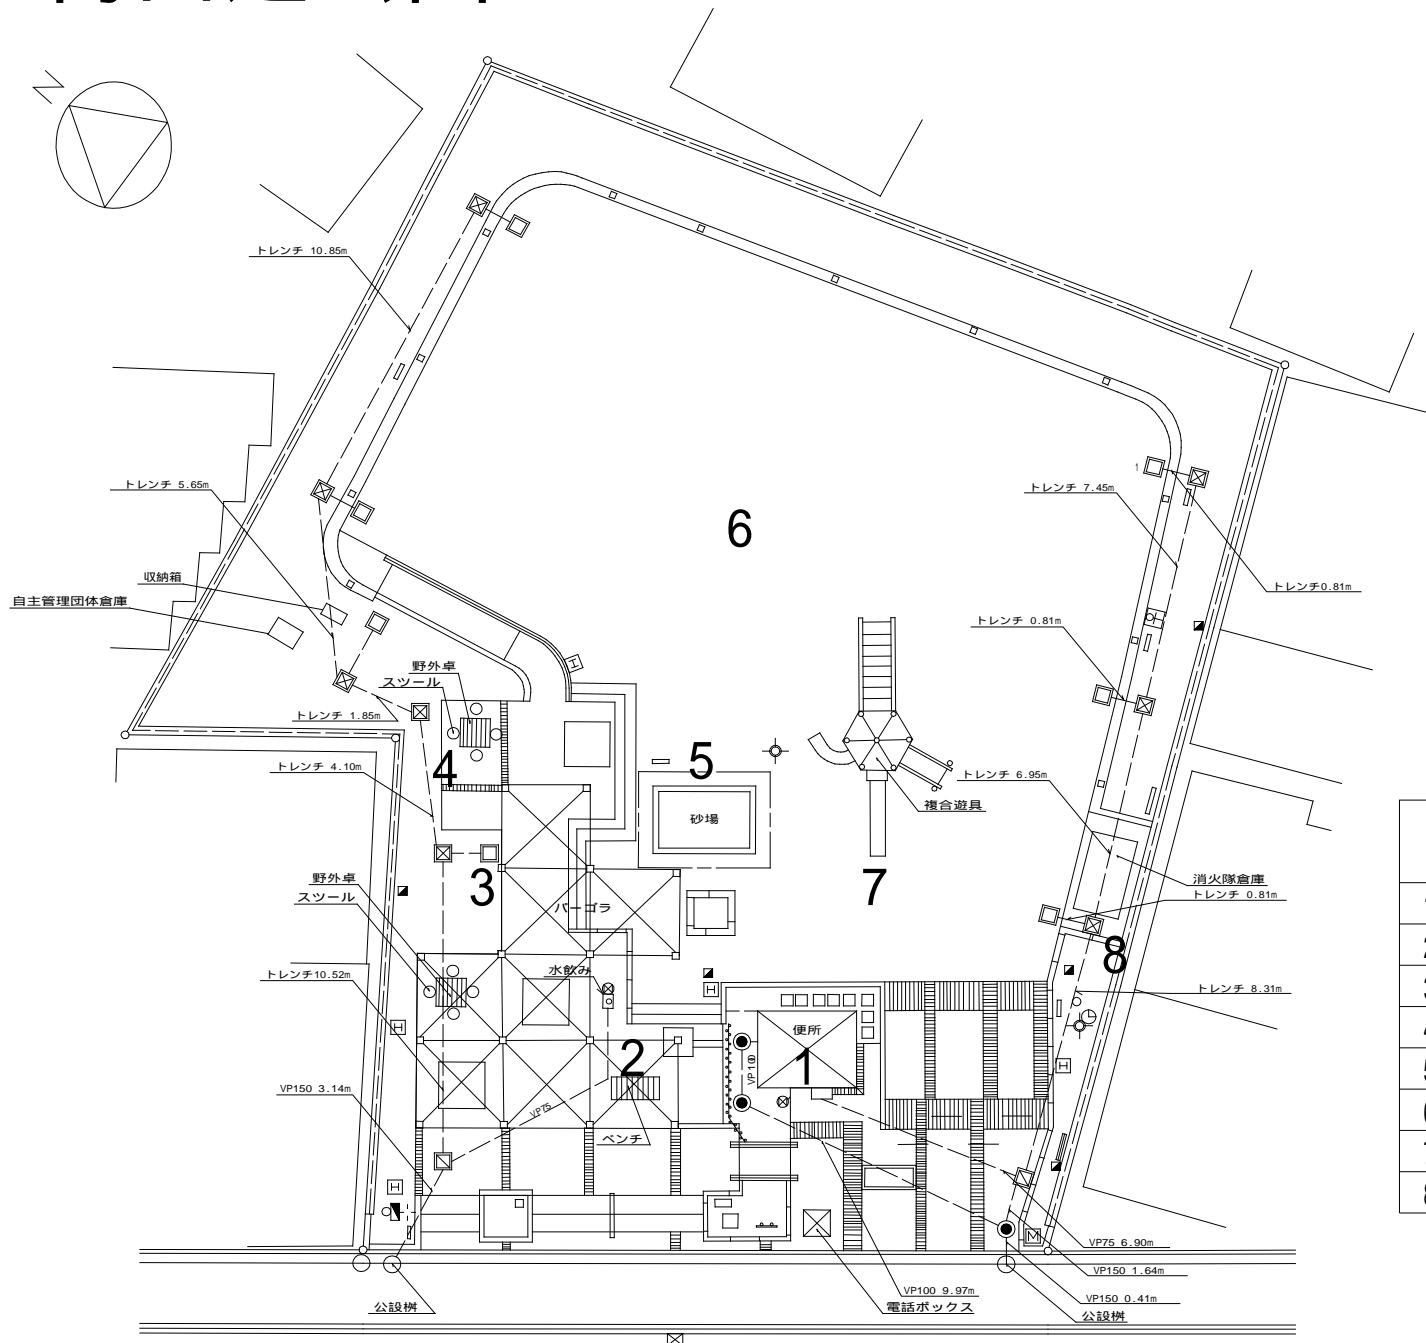
測定箇所	測定箇所 (材質)	測定数値 (μSv/h)		
			1m	50cm	5cm
1	便所出入口	平板	0.10	0.10	0.11
2	ベンチ前	レガ	0.11	0.11	0.12
3	集水桝	グレーチク	0.11	0.12	0.13
4	スツール	レガ	0.11	0.12	0.12
5	砂場	土系	0.11	0.11	0.10
6	広場中央	土系	0.09	0.09	0.08
7	複合遊具滑台降口	土系	0.09	0.11	0.13
8	集水桝	グレーチク	0.11	0.12	0.12
