梅島公園

2012年 1月11日測定

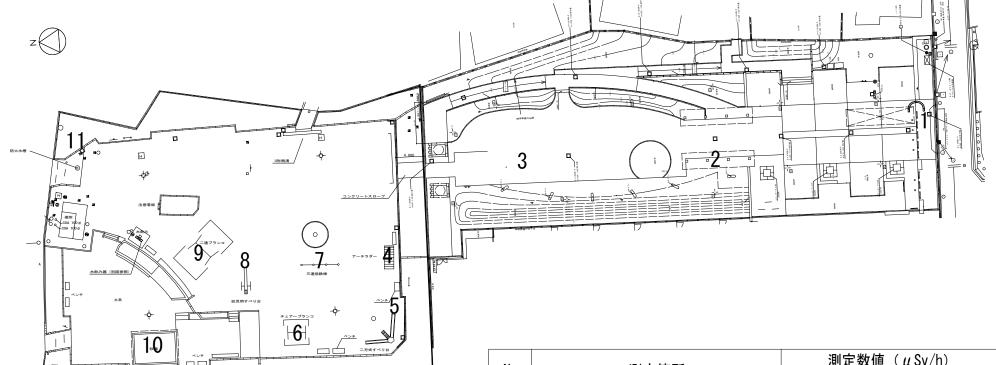
No.	測定箇所		測定数値(μSv/h)]
			1m	50cm	5cm	7
1	集水桝	グレーチング	0.11	0. 12	0. 12	7
2	藤棚	土系	0. 12	0. 12	0. 10	7
3	広場中央	土系	0. 10	0. 10	0. 09	×
4	アーチラタ゛ー	土系	0.11	0.11	0. 11	
5	滑り台降口	土系	0. 12	0. 12	0. 12	
6	ブランコ吊席	土系	0.11	0. 10	0. 10	
7	鉄棒	土系	0. 10	0.11	0. 12	7
8	滑り台降口	土系	0.09	0. 10	0.11	7
9	ブランコ吊席	土系	0. 10	0. 10	0. 09	7
10	砂場中央	土系	0. 10	0. 11	0. 10	×
11	集水桝	グレーチング	0. 10	0.09	0. 08	7
