舎人緑道公園 西側（入谷9-10～入谷9-4）

2012年10月31日測定
は2011年7月～8月の測定対象地

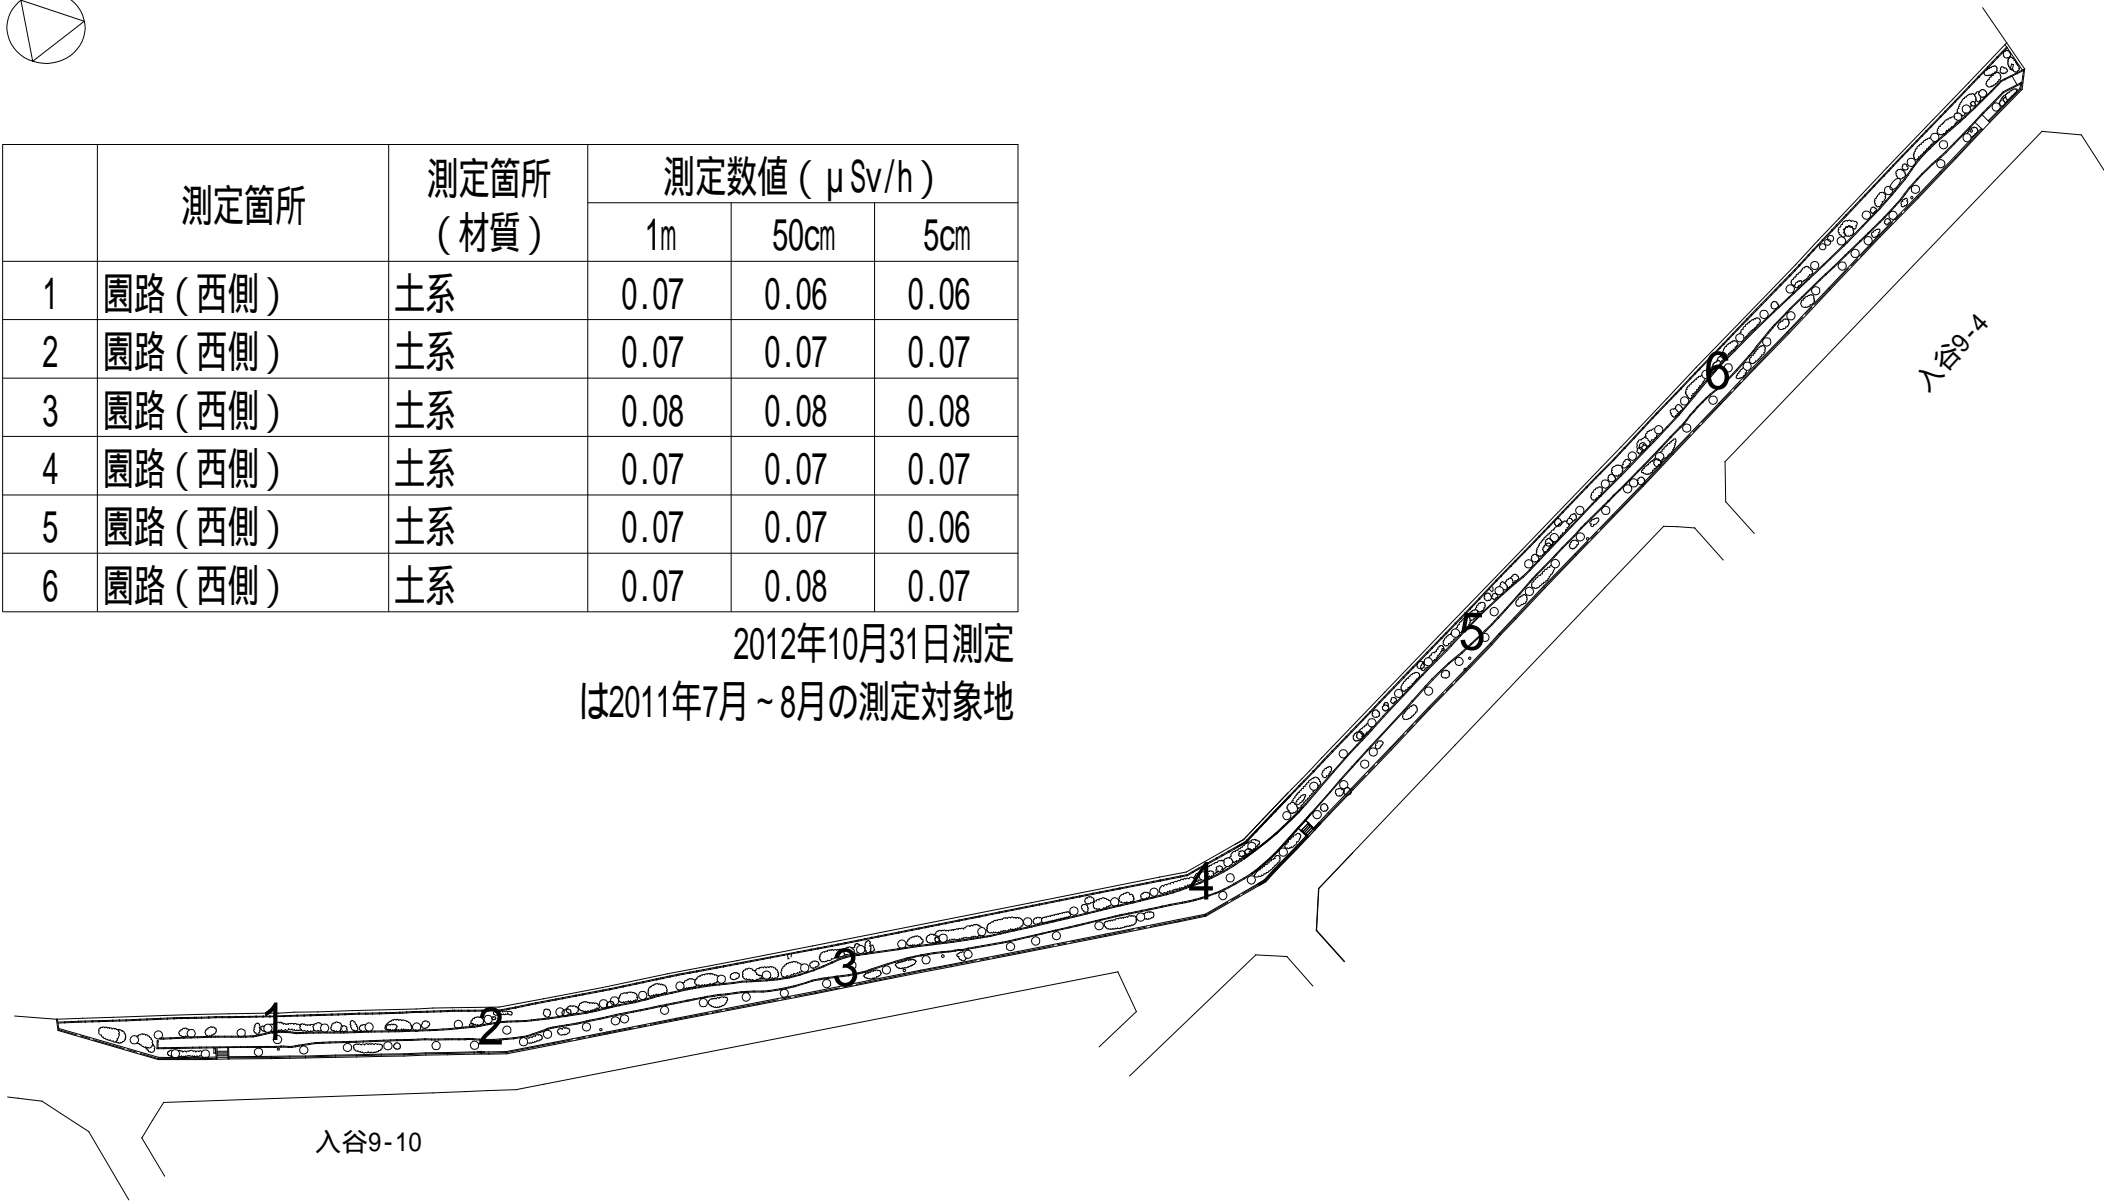
測定箇所	測定箇所 (材質)	測定数値 ($\mu\text{Sv/h}$)		
			1m	50cm	5cm
1	園路(西側)	土系	0.07	0.06	0.06
2	園路(西側)	土系	0.07	0.07	0.07
3	園路(西側)	土系	0.08	0.08	0.08
4	園路(西側)	土系	0.07	0.07	0.07
5	園路(西側)	土系	0.07	0.07	0.06
6	園路(西側)	土系	0.07	0.08	0.07

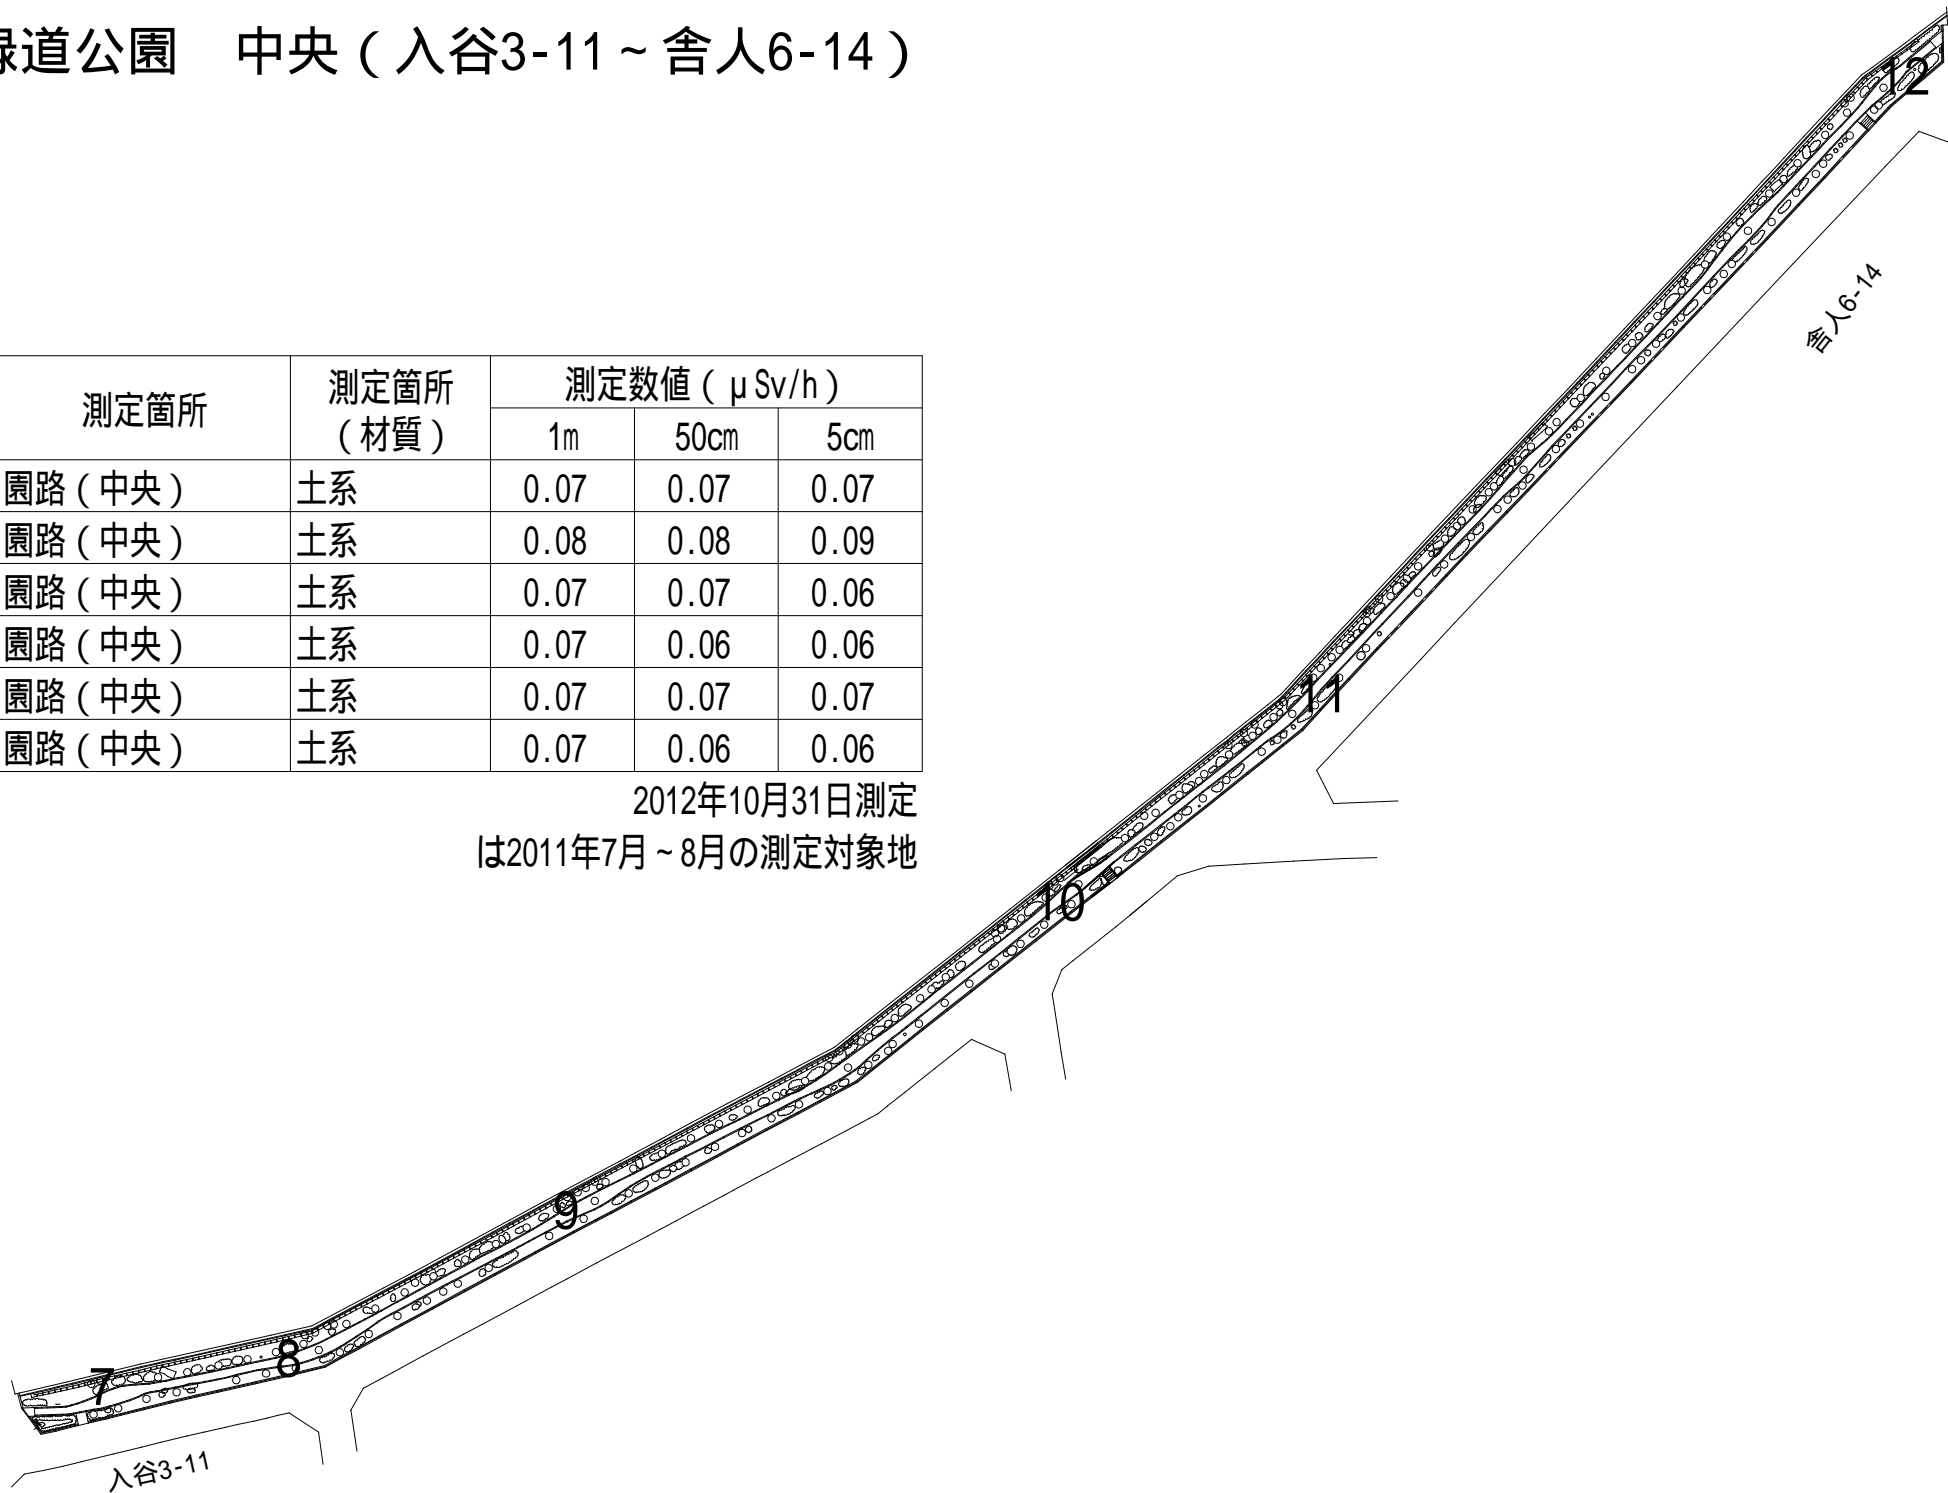
舎人緑道公園 中央 (入谷3-11 ~ 舎人6-14)

測定箇所	測定箇所 (材質)	測定数値 ($\mu\text{Sv/h}$)		
			1m	50cm	5cm
7	園路 (中央)	土系	0.07	0.07	0.07
8	園路 (中央)	土系	0.08	0.08	0.09
9	園路 (中央)	土系	0.07	0.07	0.06
10	園路 (中央)	土系	0.07	0.06	0.06
11	園路 (中央)	土系	0.07	0.07	0.07
12	園路 (中央)	土系	0.07	0.06	0.06

2012年10月31日測定
は2011年7月~8月の測定対象地

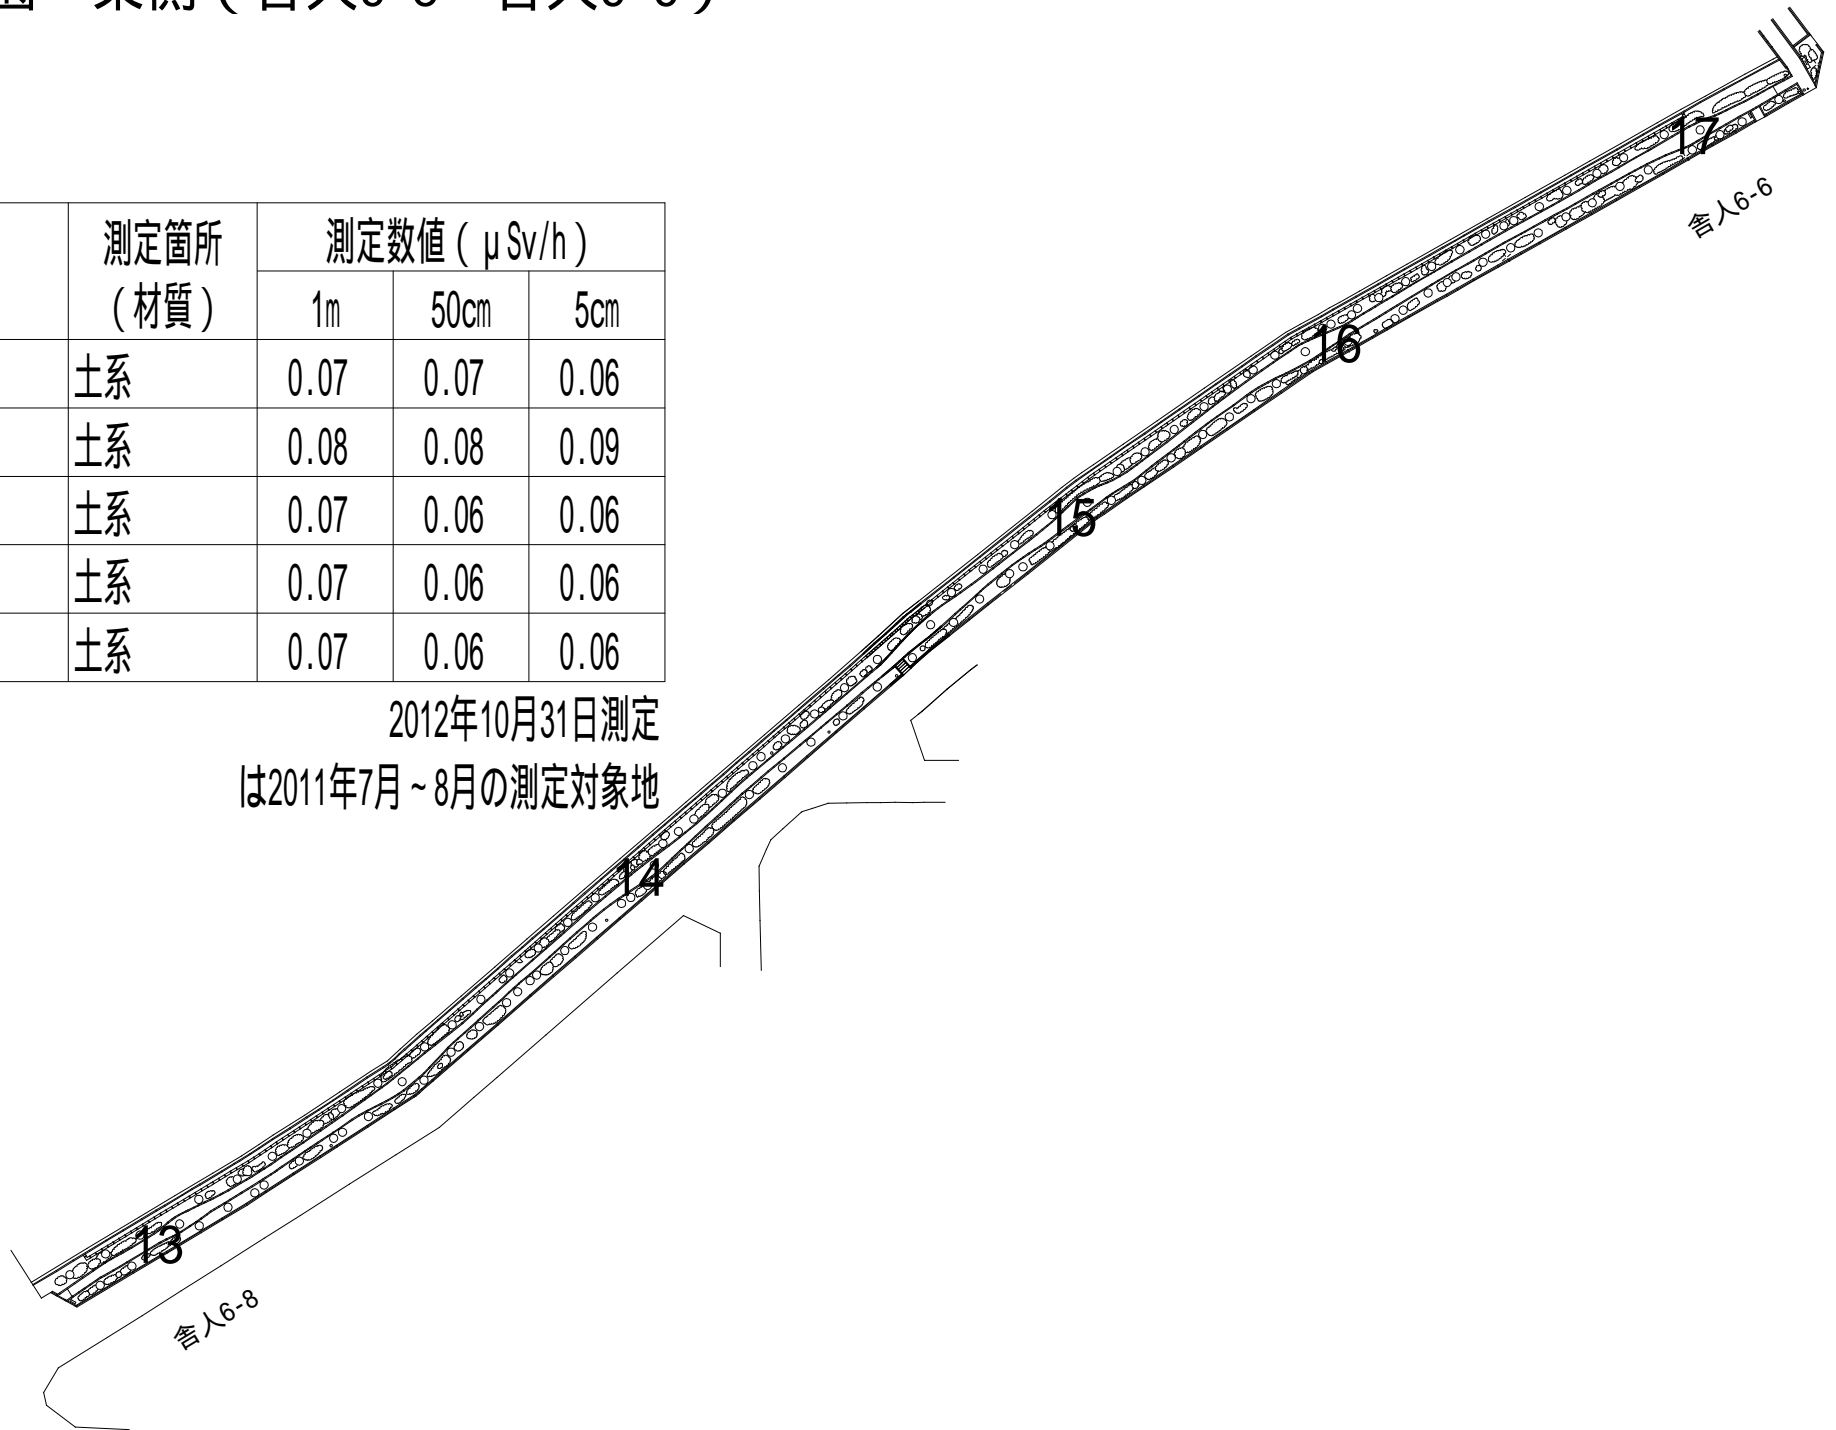
舎人緑道公園 東側（舎人6-8～舎人6-6）

測定箇所	測定箇所 (材質)	測定数値 (μSv/h)		
			1m	50cm	5cm
13	園路(東側)	土系	0.07	0.07	0.06
14	園路(東側)	土系	0.08	0.08	0.09
15	園路(東側)	土系	0.07	0.06	0.06
16	園路(東側)	土系	0.07	0.06	0.06
17	園路(東側)	土系	0.07	0.06	0.06

2012年10月31日測定
は2011年7月～8月の測定対象地
