① 千住旭公園（測定値）

① 千住旭公園（低減対策後測定値）

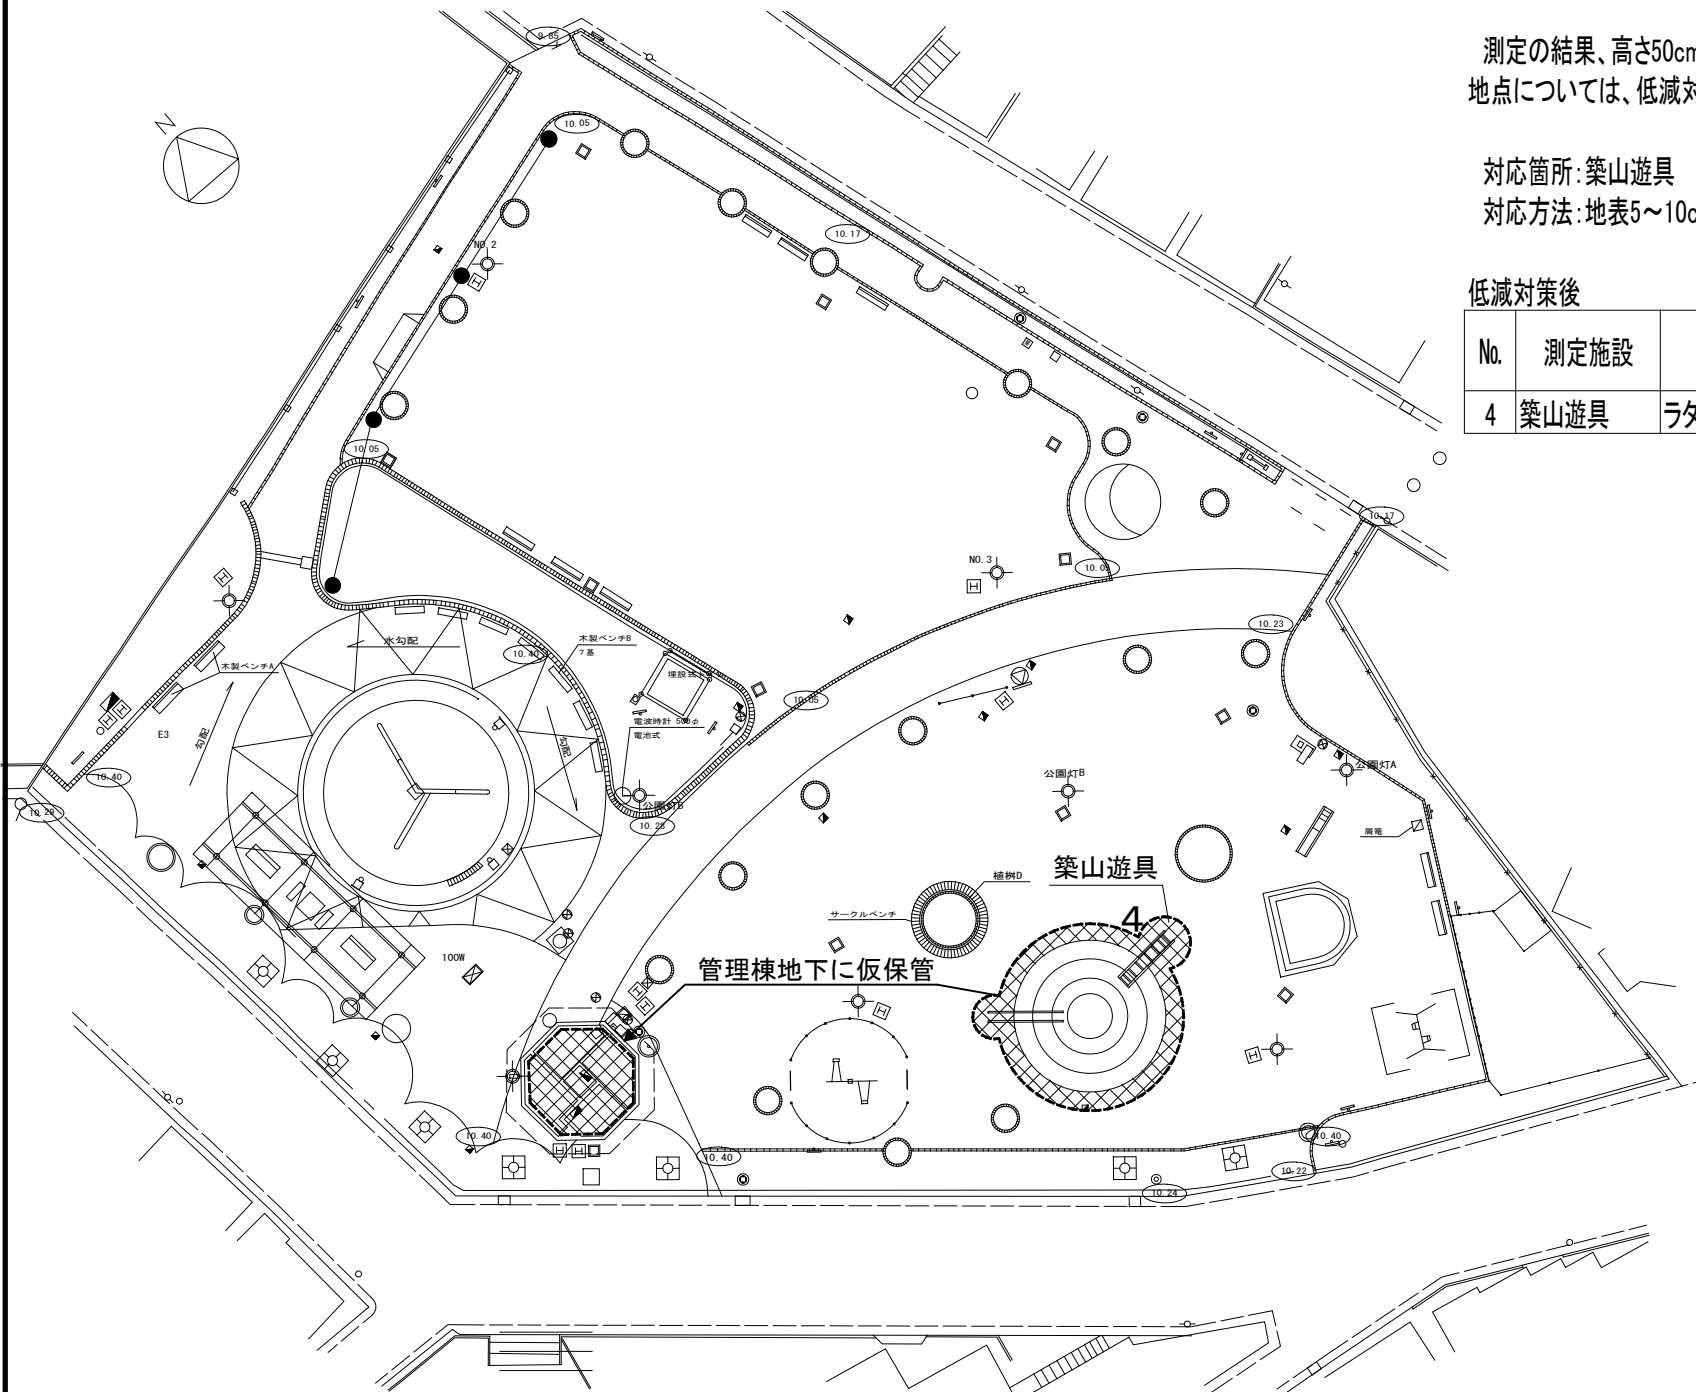
測定の結果、高さ50cmの地点で区の指標値である $0.25 \mu\text{Sv/h}$ 以上の地点については、低減対策を実施したところ、指標値を下回りました。

No.	測定施設	測定箇所	測定数値 ($\mu\text{Sv/h}$)		
			1m	50cm	5cm
4	築山遊具	ラダー頂点下	0.06	0.06	0.06

対応箇所: 築山遊具

対応方法: 地表5~10cmの土の入換え
