荒川右岸日ノ出町緑地 (1/2)

2012年 10月 24日測定
は2011年7月～8月の測定対象地

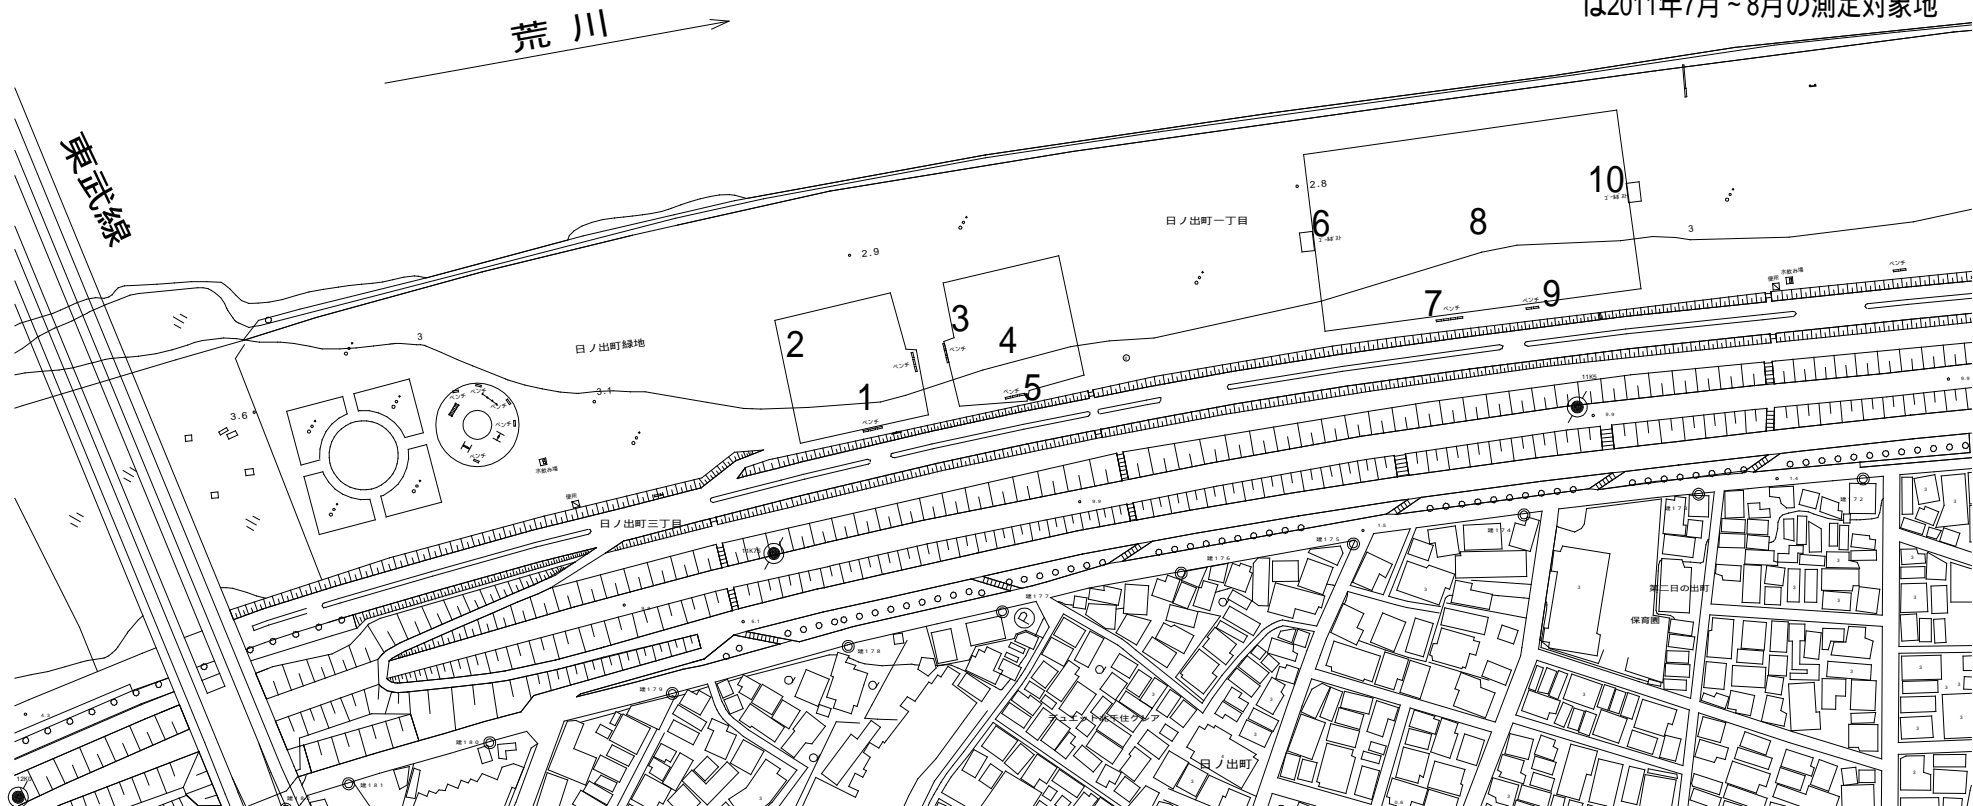
測定箇所	測定箇所 (材質)	測定数値 ($\mu\text{Sv/h}$)		
			1m	50cm	5cm
1	ベンチ前	土系	0.08	0.08	0.08
2	広場	土系	0.07	0.07	0.08
3	ベンチ前	土系	0.07	0.08	0.09
4	広場	土系	0.07	0.08	0.09
5	ベンチ前	土系	0.08	0.08	0.09
6	サッカーゴール	土系	0.07	0.07	0.07
7	ベンチ前	土系	0.07	0.08	0.08
8	センターサークル	土系	0.06	0.06	0.05
9	ベンチ前	土系	0.08	0.08	0.08
10	サッカーゴール	土系	0.07	0.06	0.05

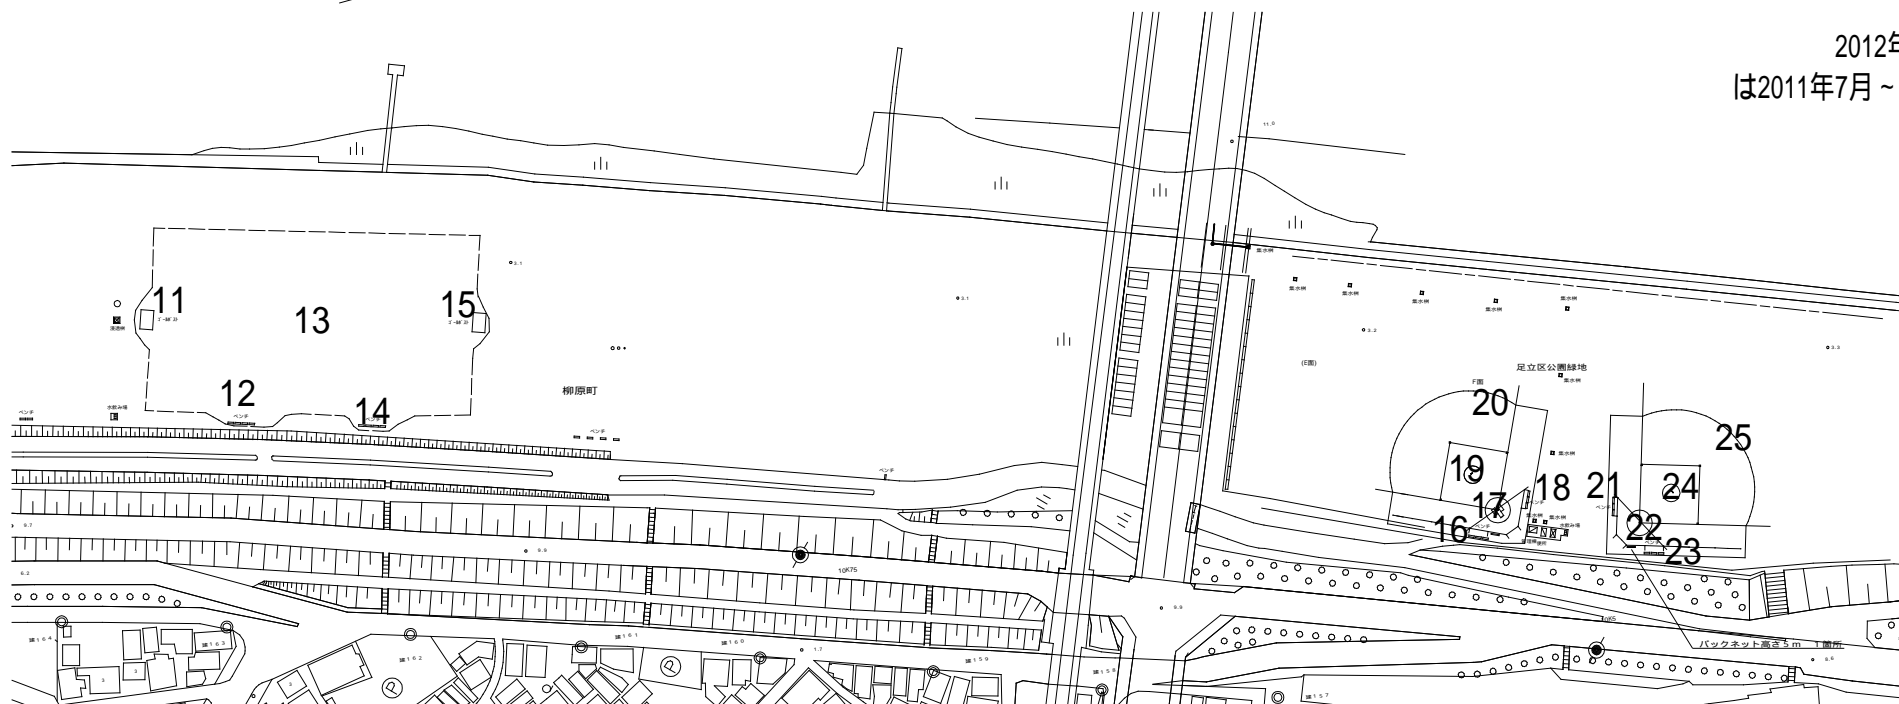
荒川右岸日ノ出町緑地 (2/2)

測定箇所	測定箇所 (材質)	測定数値 (μSv/h)		
			1m	50cm	5cm
11	サッカーゴール	土系	0.07	0.07	0.07
12	ベンチ前	土系	0.07	0.06	0.04
13	センターサークル	土系	0.05	0.06	0.06
14	ベンチ前	土系	0.07	0.07	0.08
15	サッカーゴール	土系	0.06	0.06	0.06
16	ベンチ前	土系	0.08	0.09	0.10
17	ホームベース	土系	0.10	0.10	0.09
18	ベンチ前	土系	0.09	0.09	0.09
19	マウンド	土系	0.10	0.11	0.11
20	ライト	草,芝	0.14	0.16	0.21
21	ベンチ前	土系	0.13	0.11	0.12
22	ホームベース	土系	0.11	0.12	0.11
23	ベンチ前	土系	0.12	0.13	0.16
24	マウンド	土系	0.12	0.12	0.12
25	センター	草,芝	0.11	0.11	0.13

2012年 10月 24日測定
は2011年7月~8月の測定対象地
