# 荒川江北橋緑地（左岸その1）

# 荒川江北橋緑地（左岸その2）

# 荒川江北橋緑地（右岸その1）

# 荒川江北橋緑地（右岸その2）

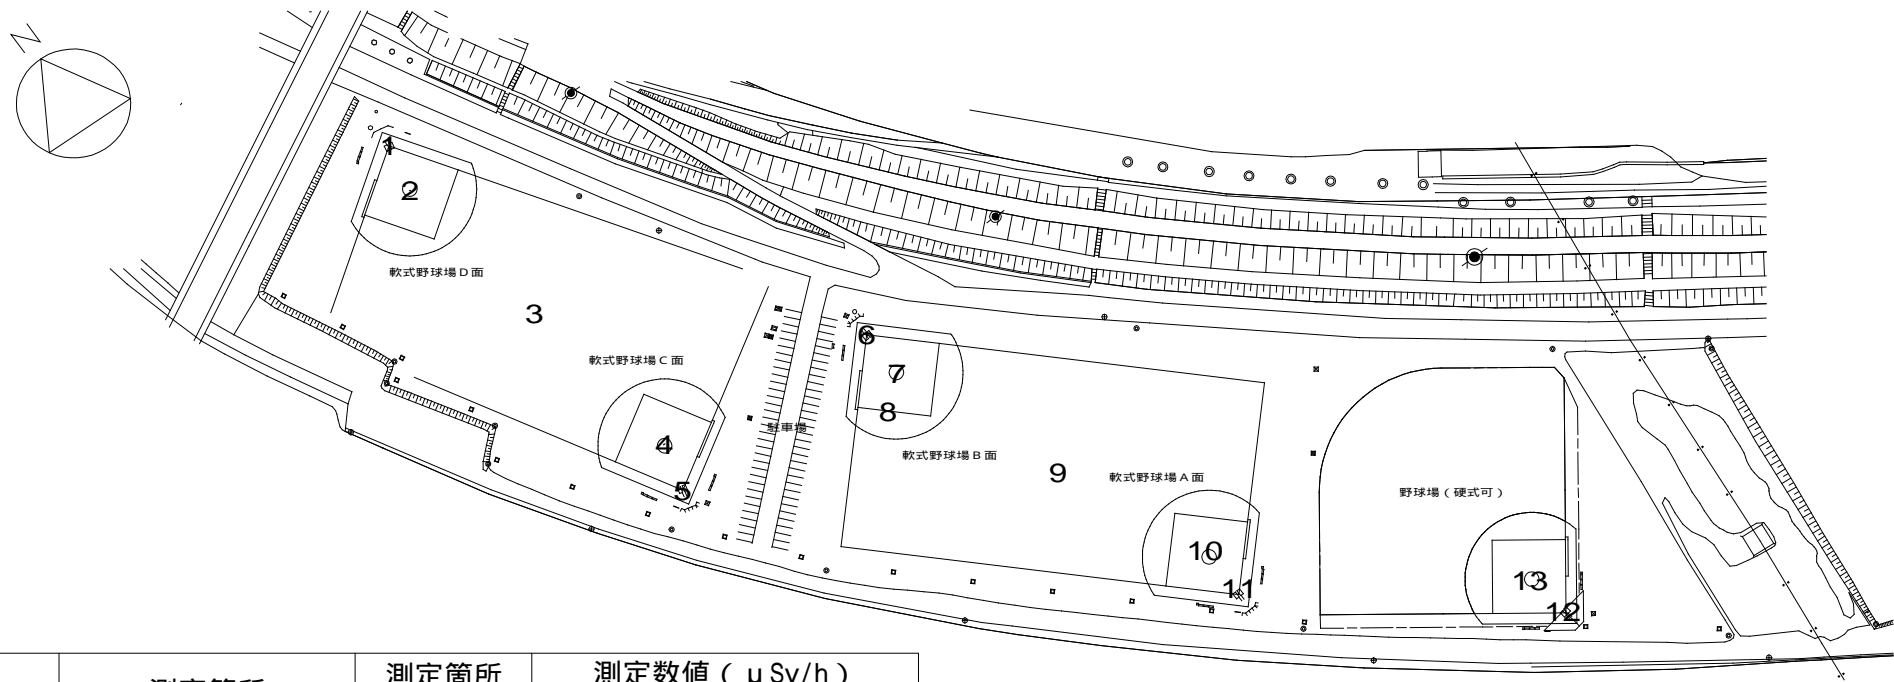
測定箇所	測定箇所 (材質)	測定数値 ( $\mu\text{Sv/h}$ )		
			1m	50cm	5cm
1	ホームベース	土系	0.09	0.10	0.10
2	マウンド	土系	0.11	0.12	0.12
3	二面野球場中央	土系	0.14	0.14	0.13
4	マウンド	土系	0.11	0.10	0.10
5	ホームベース	土系	0.10	0.09	0.09
6	ホームベース	土系	0.10	0.09	0.09
7	マウンド	土系	0.10	0.10	0.10
8	1・2塁間	土系	0.10	0.10	0.10
9	二面野球場中央	草, 芝	0.14	0.14	0.15
10	マウンド	土系	0.11	0.12	0.11
11	ホームベース	土系	0.10	0.09	0.10
12	ホームベース	土系	0.09	0.09	0.09
13	マウンド	土系	0.10	0.11	0.10

2012年 8月29日測定  
は2011年7月～8月の測定対象地

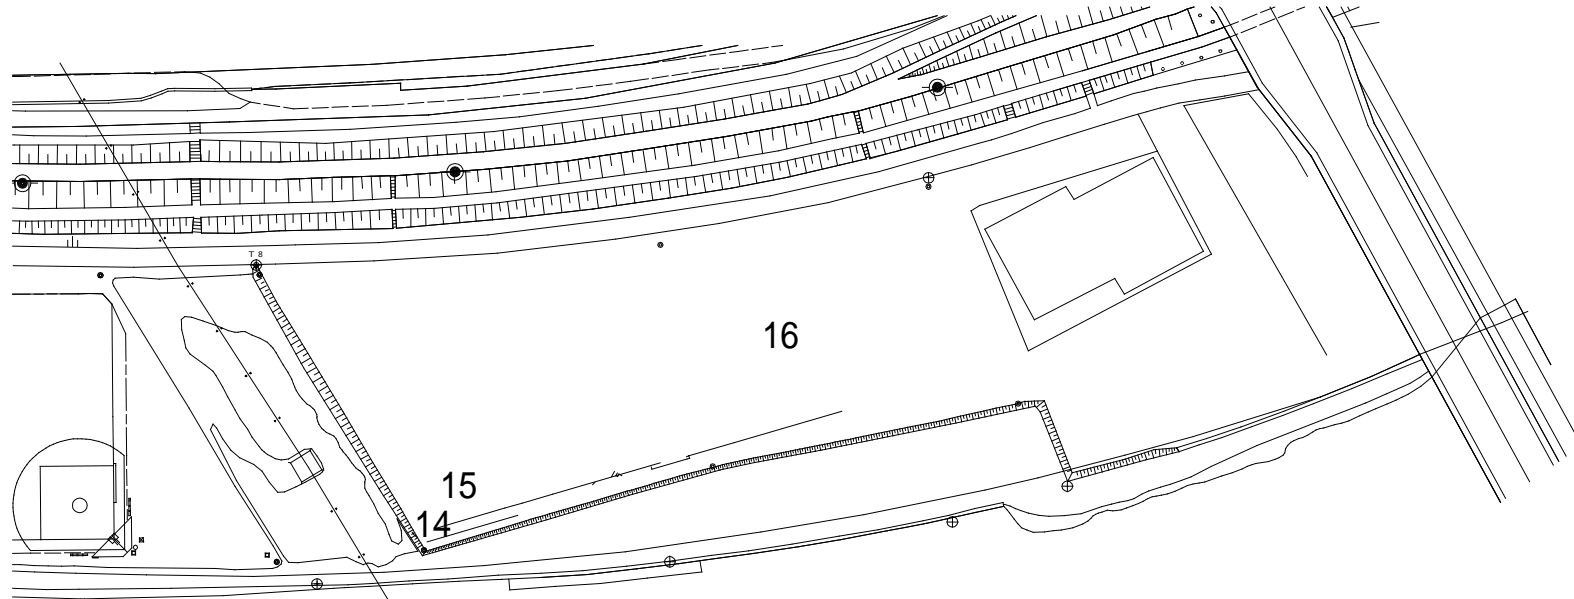
測定箇所	測定箇所 (材質)	測定数値 ( $\mu\text{Sv/h}$ )		
			1m	50cm	5cm
14	自然地	草, 芝	0.06	0.05	0.08
15	自然地	草, 芝	0.09	0.07	0.07
16	自然地	草, 芝	0.06	0.05	0.05

2012年 8月29日測定

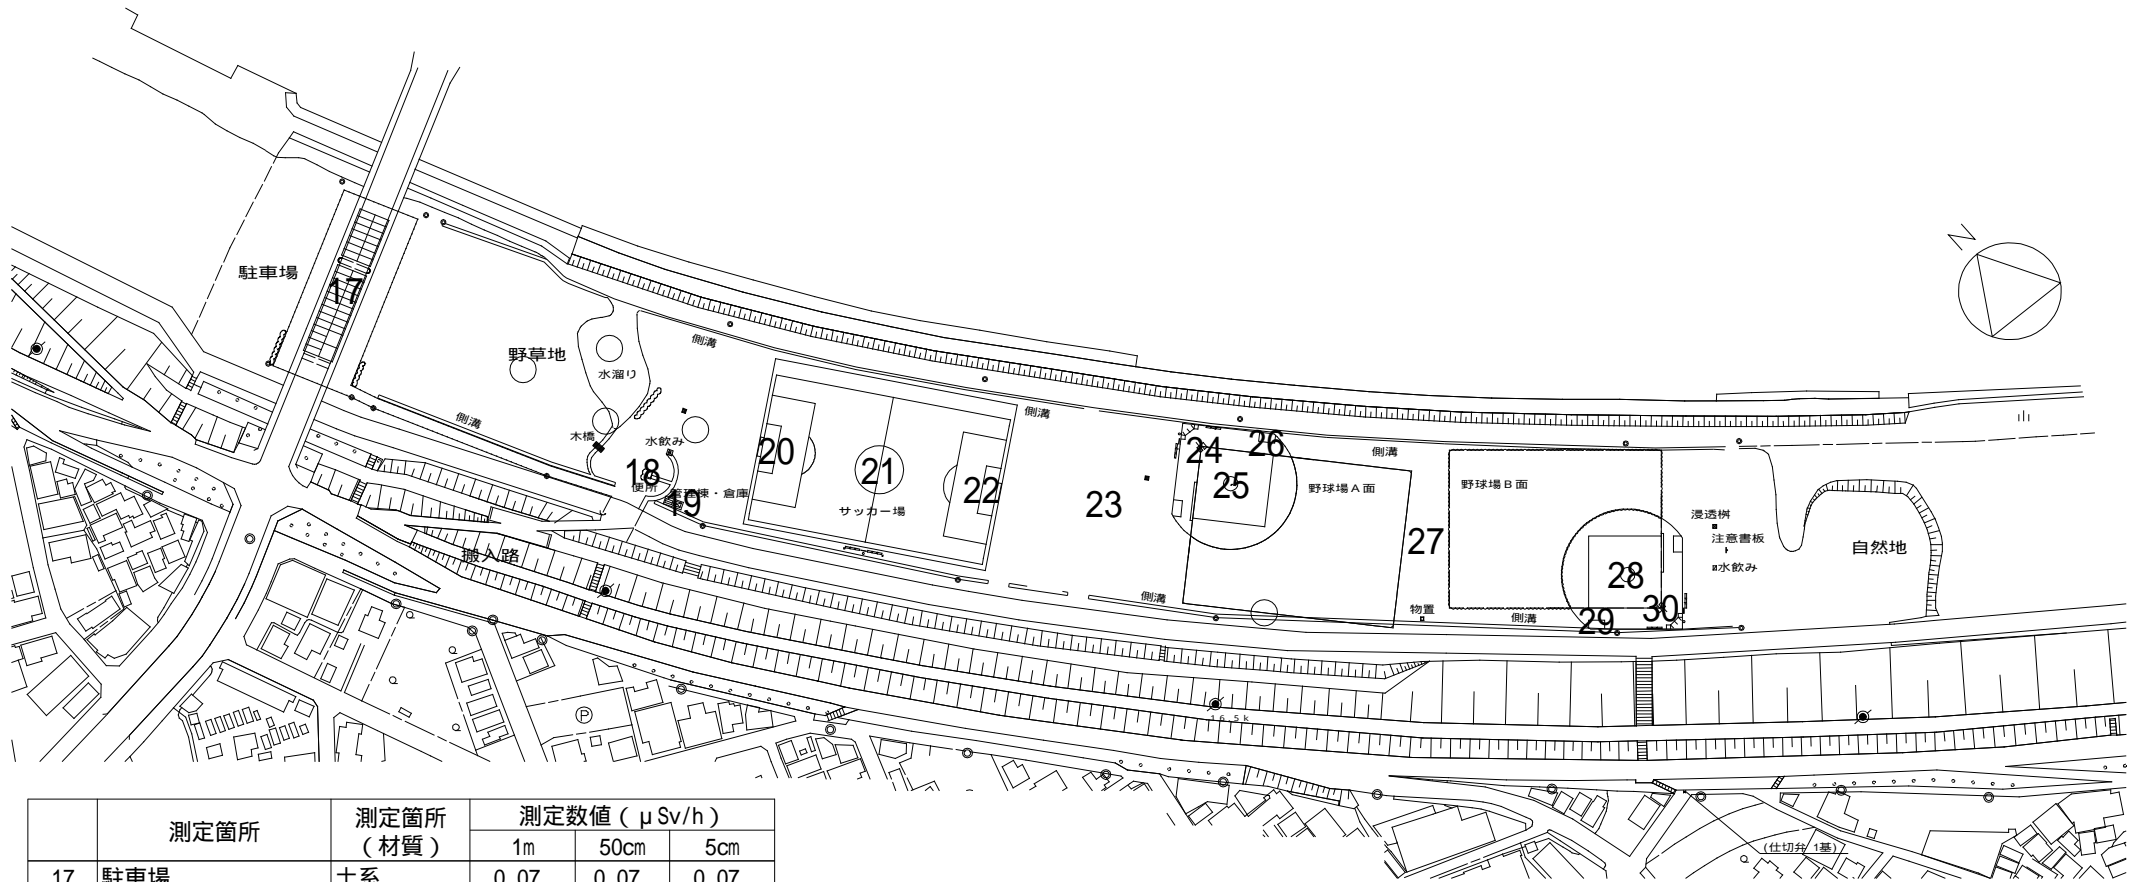
測定箇所	測定箇所 (材質)	測定数値 ( $\mu\text{Sv/h}$ )		
			1m	50cm	5cm
17	駐車場	土系	0.07	0.07	0.07
18	便所出入口	アスコン	0.06	0.07	0.07
19	管理棟出入口	コンクリート	0.09	0.09	0.08
20	サッカーゴール中央	土系	0.10	0.10	0.10
21	センターサークル	土系	0.10	0.10	0.10
22	サッカーゴール中央	土系	0.10	0.10	0.10
23	広場中央	草, 芝	0.10	0.11	0.12
24	ホームベース	土系	0.10	0.10	0.10
25	マウンド	土系	0.10	0.11	0.11
26	ベンチ前	土系	0.12	0.13	0.13
27	二面野球場中央	土系	0.12	0.13	0.13
28	マウンド	土系	0.11	0.11	0.10
29	ベンチ前	土系	0.10	0.11	0.12
30	ホームベース	土系	0.11	0.10	0.10

2012年 8月29日測定  
は2011年7月～8月の測定対象地

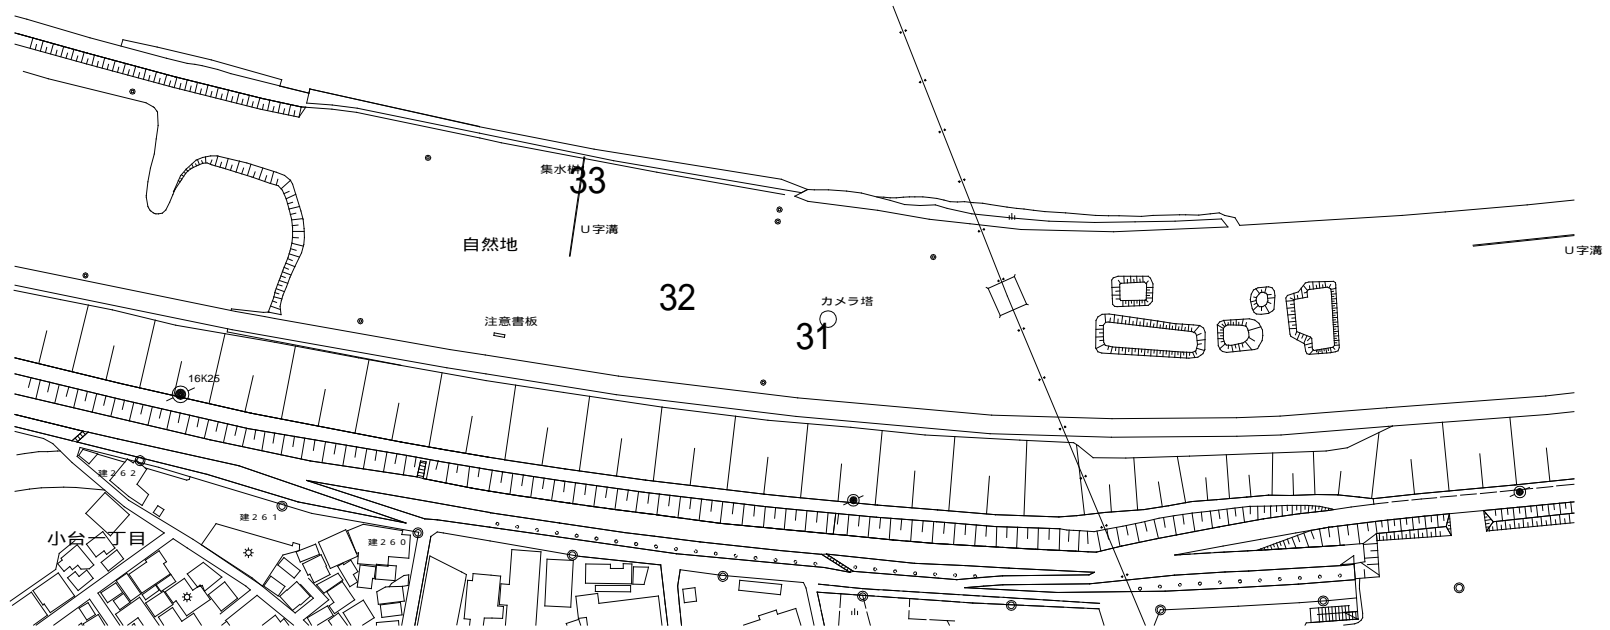
測定箇所	測定箇所 (材質)	測定数値 ( $\mu\text{Sv/h}$ )		
			1m	50cm	5cm
31	カメラ塔	コンクリート	0.11	0.11	0.12
32	自然地	草, 芝	0.10	0.09	0.10
33	自然地	草, 芝	0.10	0.10	0.10

2012年 8月29日測定
