荒川左岸西新井橋緑地 その1

荒川左岸西新井橋緑地 全体図

2012年 8月 1日測定
は2011年7月~8月の測定対象地

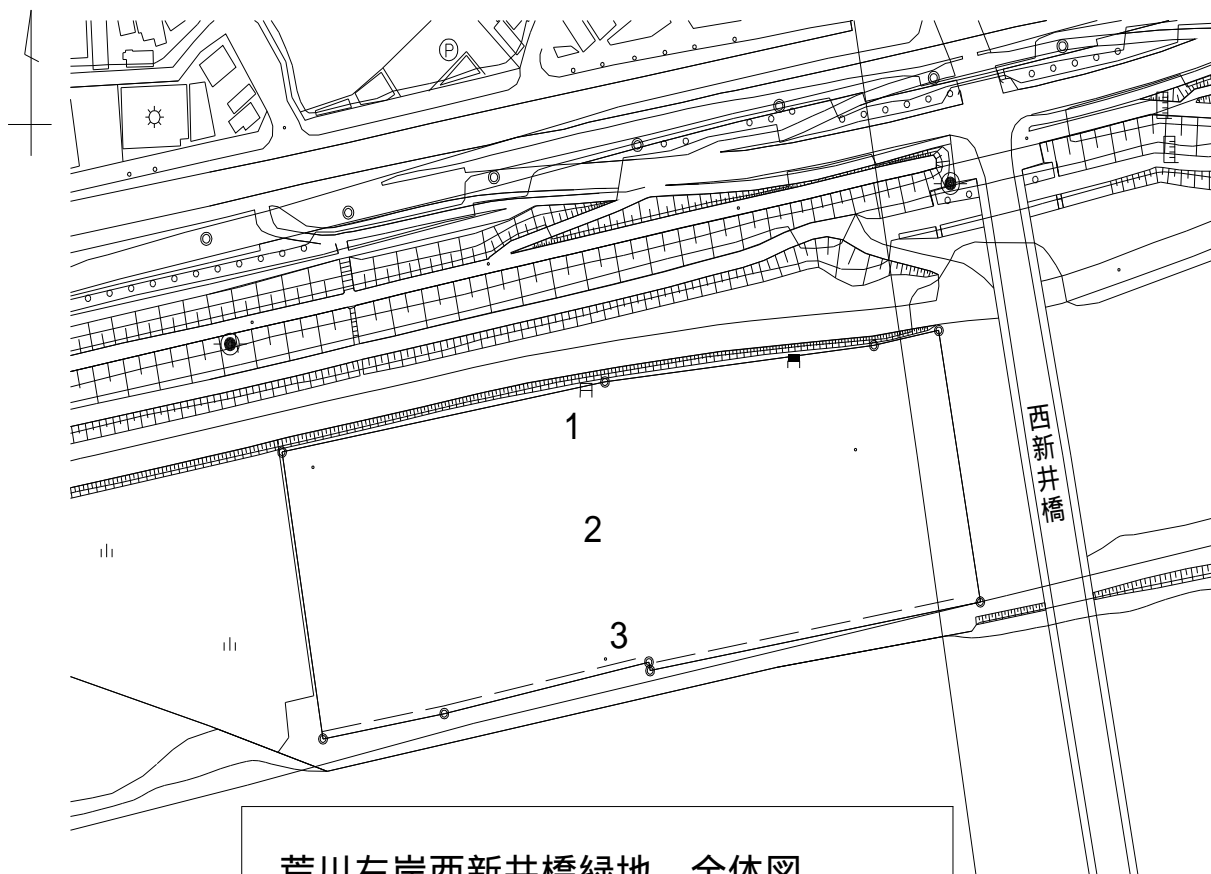
測定箇所	測定箇所 (材質)	測定数値 (μSv/h)		
			1m	50cm	5cm
1	広場中央北側	草,芝	0.10	0.10	0.07
2	広場中央	草,芝	0.11	0.12	0.12
3	広場中央南側	草,芝	0.12	0.12	0.13
4	Jランド脇	草,芝	0.11	0.11	0.11
5	駐車場中央	砂利	0.11	0.11	0.11
6	サッカーゴール中央	土系	0.08	0.08	0.08
7	センターサークル	土系	0.07	0.07	0.08
8	サッカーゴール中央	土系	0.07	0.08	0.08
9	マウンド	土系	0.10	0.10	0.10
10	ホームベース	土系	0.10	0.10	0.10
11	ベンチ前	土系	0.09	0.09	0.09
12	マウンド	土系	0.05	0.08	0.09
13	ベンチ前	土系	0.10	0.10	0.11
14	ホームベース	土系	0.10	0.10	0.09
15	マウンド	土系	0.10	0.10	0.10
16	ホームベース	土系	0.10	0.10	0.09
17	ベンチ前	土系	0.11	0.11	0.10
18	二面野球場中央	土系	0.11	0.11	0.11
19	1・2塁間	土系	0.11	0.12	0.13
20	マウンド	土系	0.10	0.11	0.10
21	ホームベース	土系	0.10	0.09	0.10
22	ベンチ前	土系	0.09	0.09	0.09
23	マウンド	土系	0.11	0.10	0.12
24	ホームベース	土系	0.09	0.11	0.10
25	ベンチ前	土系	0.10	0.11	0.11
