荒川 千住新橋緑地 その1 高砂グラウンド

荒川 千住新橋緑地 その2 わんど広場

荒川 千住新橋緑地 その3 五反野グラウンド

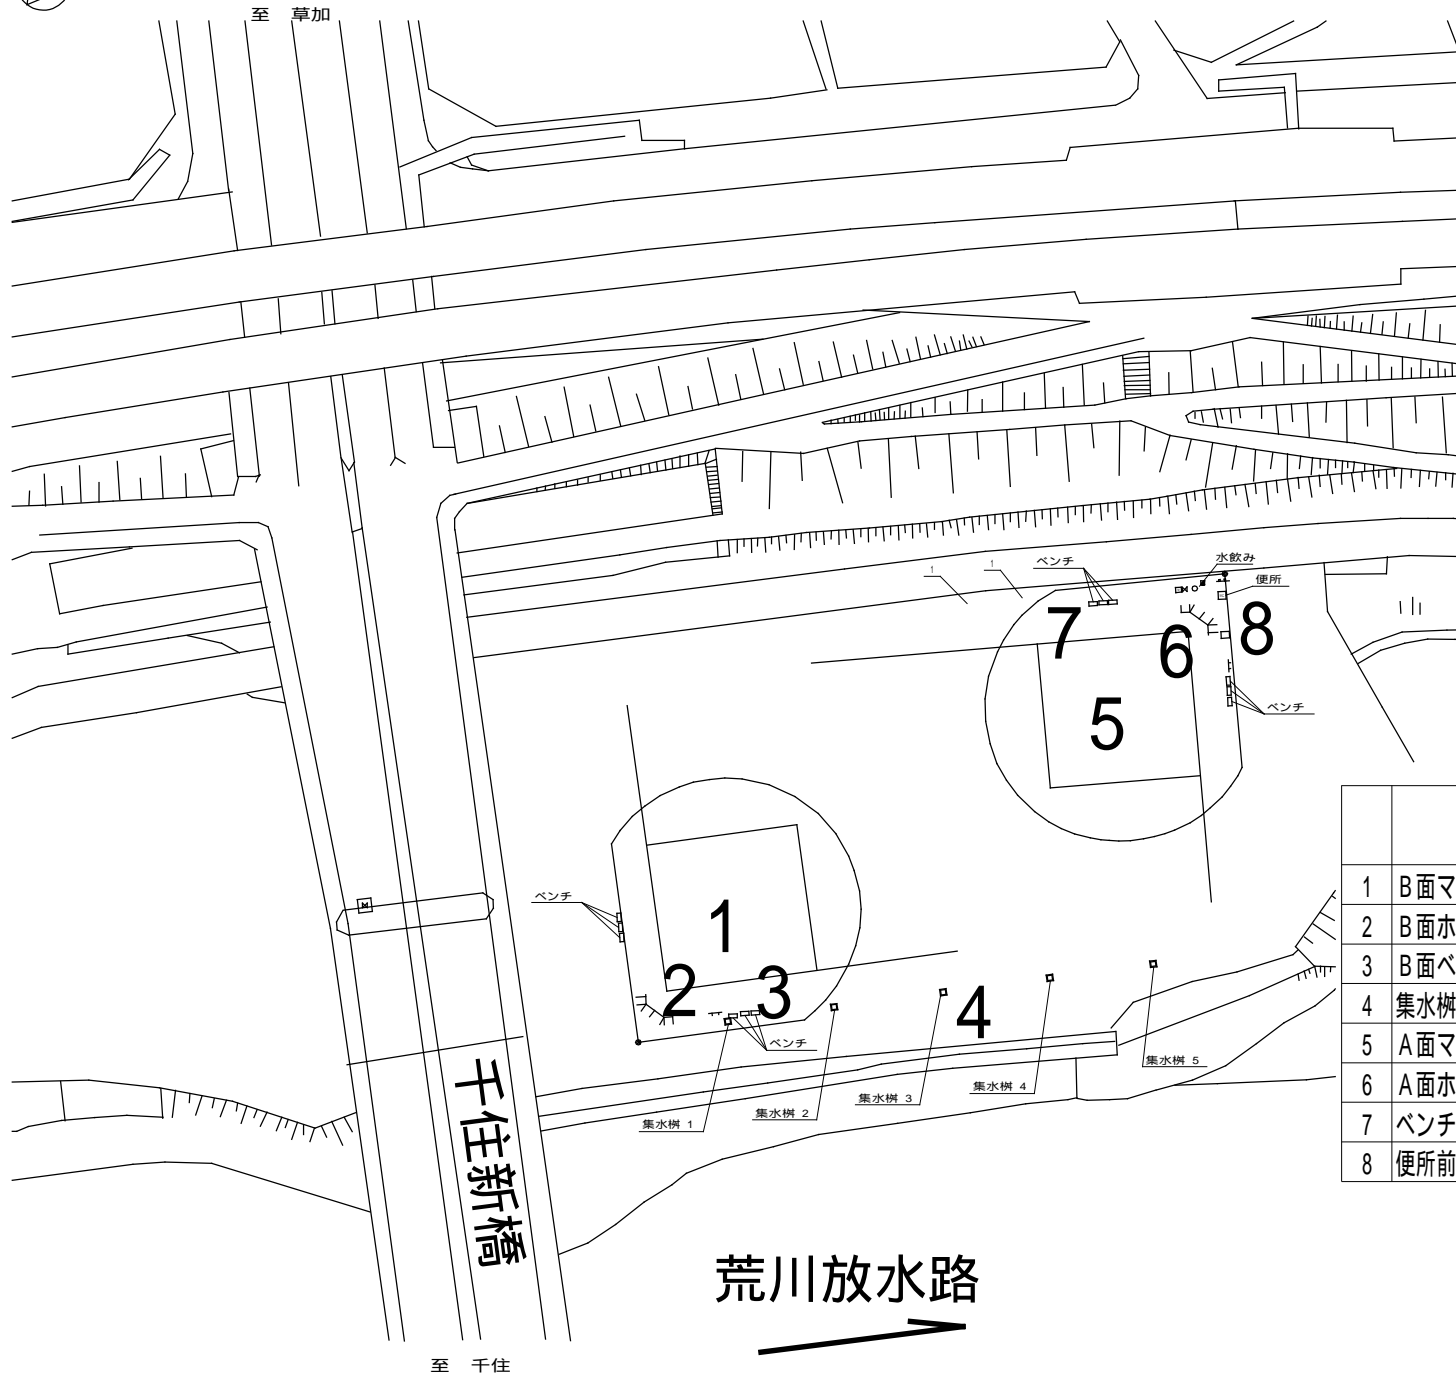
測定箇所	測定箇所 (材質)	測定数値 ($\mu\text{Sv/h}$)		
			1m	50cm	5cm
1	B面マウンド	土系	0.10	0.10	0.10
2	B面ホームベース	土系	0.11	0.11	0.11
3	B面ベンチ前	土系	0.10	0.10	0.10
4	集水樹	グレーチング	0.12	0.12	0.11
5	A面マウンド	土系	0.11	0.11	0.11
6	A面ホームベース	土系	0.11	0.11	0.11
7	ベンチ前	土系	0.12	0.12	0.14
8	便所前	コンクリート	0.14	0.14	0.11

2012年 8月 29日測定

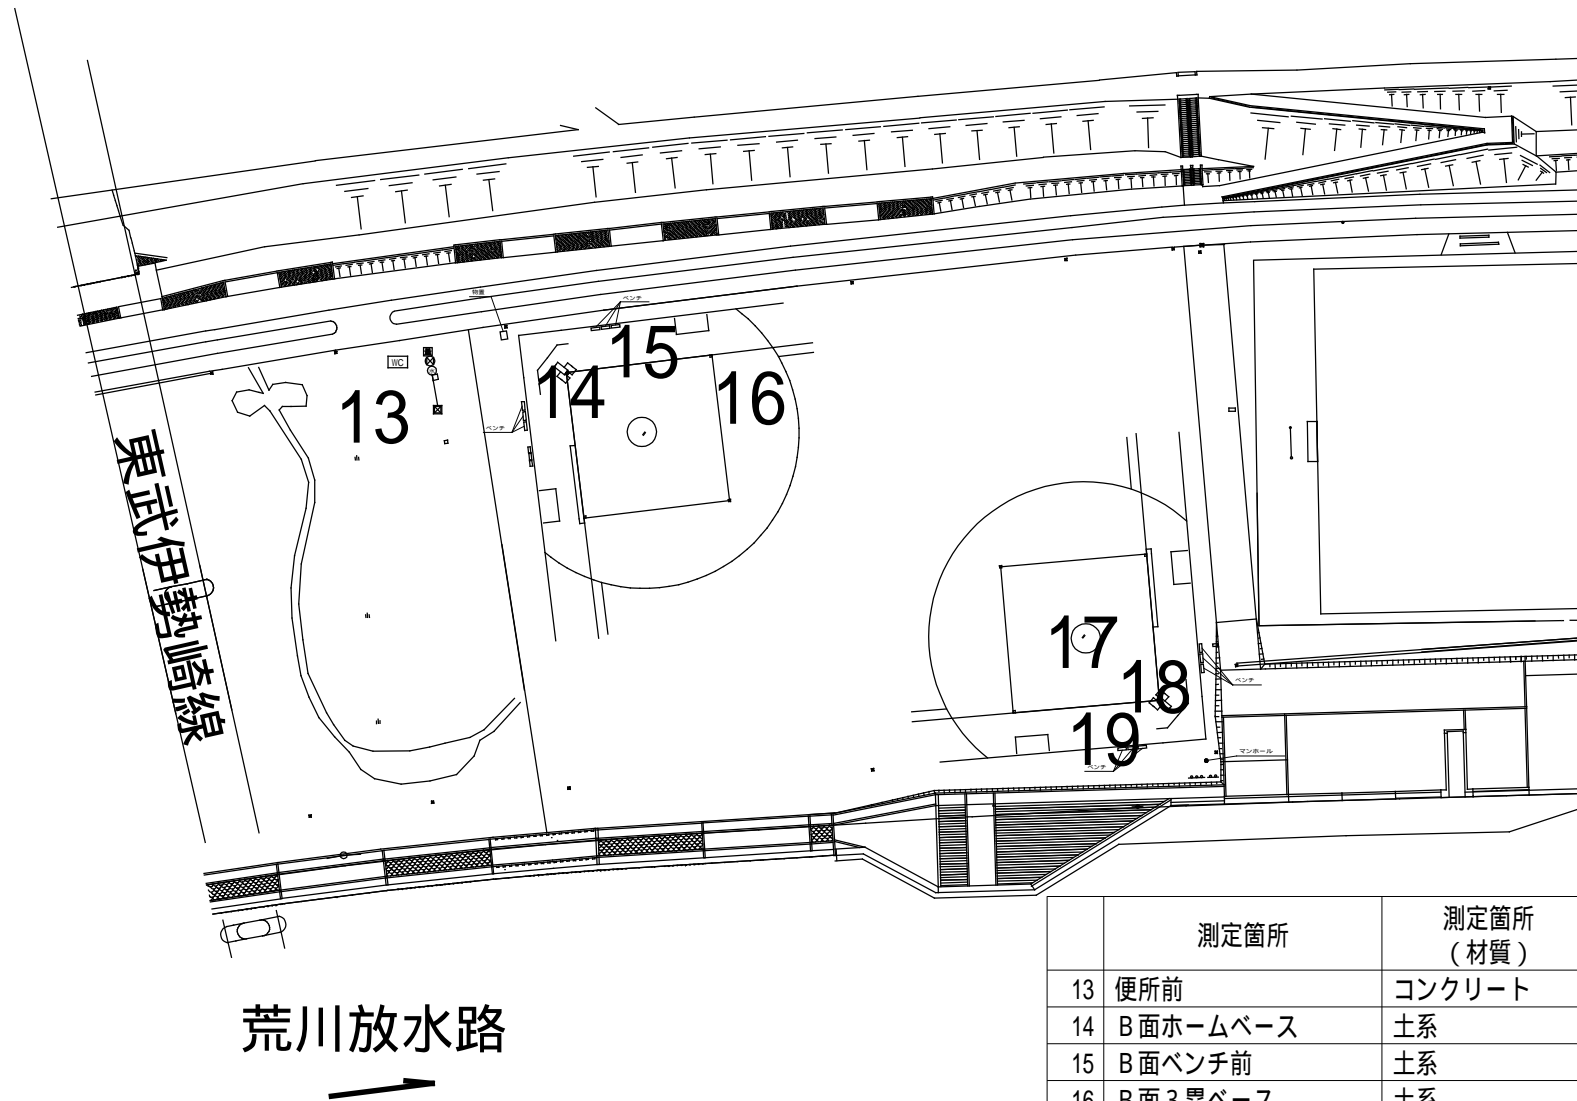
測定箇所	測定箇所 (材質)	測定数値 (μSv/h)		
			1m	50cm	5cm
13	便所前	コンクリート	0.08	0.10	0.11
14	B面ホームベース	土系	0.11	0.11	0.10
15	B面ベンチ前	土系	0.11	0.11	0.11
16	B面3塁ベース	土系	0.12	0.11	0.12
17	A面マウンド	土系	0.11	0.11	0.11
18	A面ホームベース	土系	0.10	0.09	0.09
19	A面ベンチ前	土系	0.11	0.11	0.12

2012年 8月 29日測定
は2011年7月~8月の測定対象地
